*COMMUNE D'AURAY*

*PLAN LOCAL D'URBANISME*

## 4.2.2 INVENTAIRE DES ELEMENTS DU PATRIMOINE BATI PROTEGÉ HORS AVAP

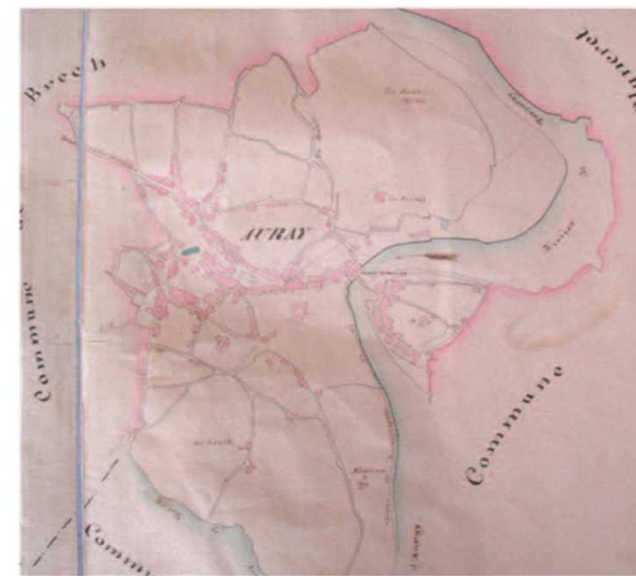
Auray avant l'annexion de terrains en 1865

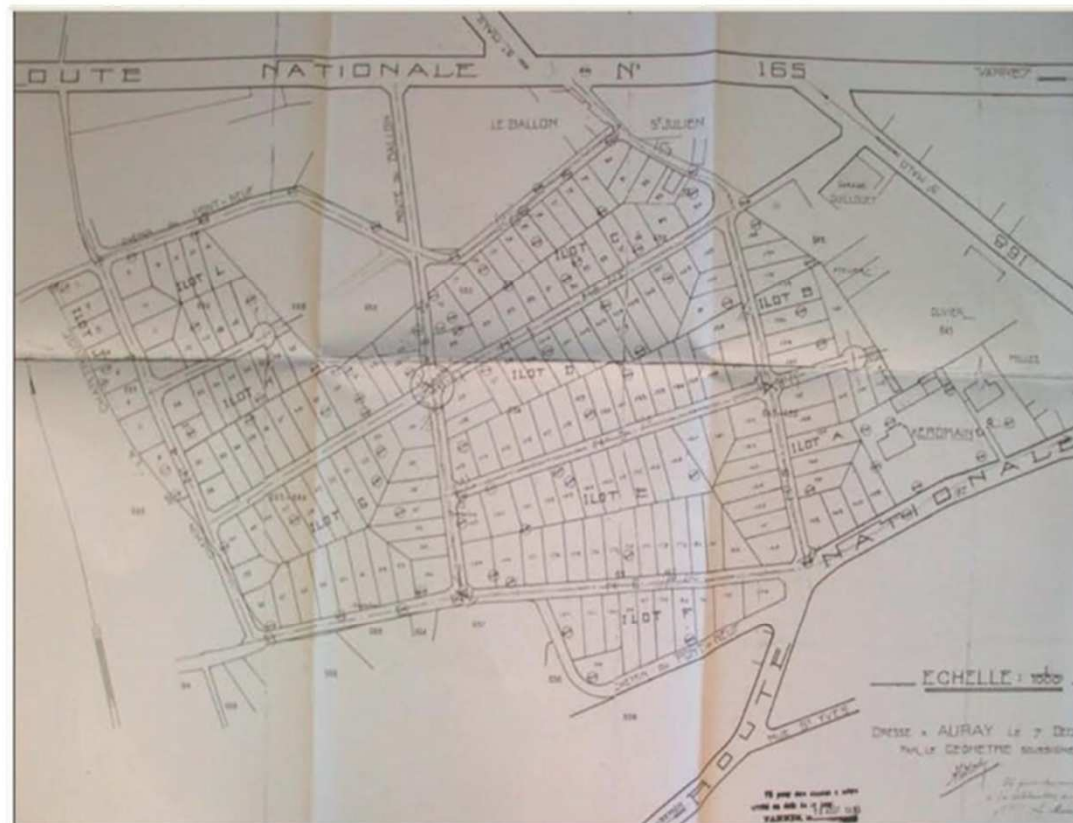
Projet de lotissement à Kerdrain

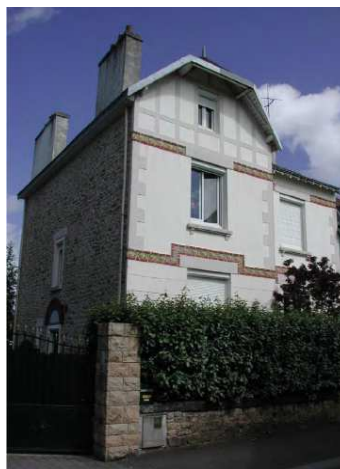
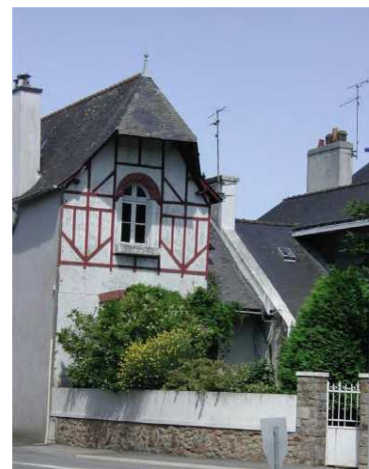
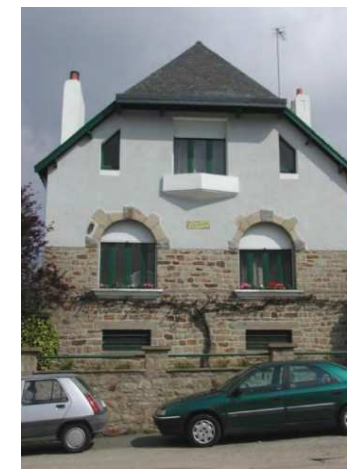
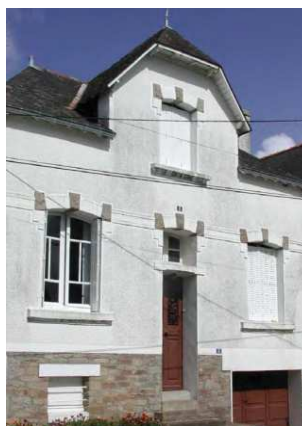
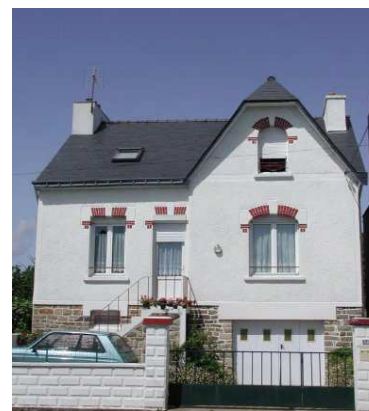
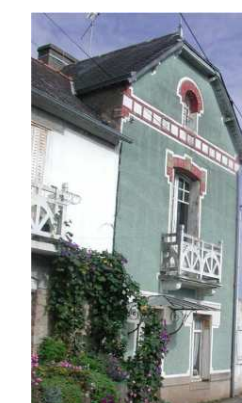
**MAISONS A TOITURE «EN GROUPE»**

- bâti à R+2+combles
- toiture ardoise à pans multiples
- faîtage en L ou en T, grande longueur généralement parallèle à la voie
- croupe de toiture saillante sur volume bâti, poutrelles en lambris apparent en bois peint
- façade de pierre, généralement recouverte d'un enduit dans sa partie supérieure
- bâti sur voie, ou en recul avec jardinet planté et clos sur rue ; jamais mitoyen des deux côtés
- proportions rectangulaires des ouvertures,
- linteaux généralement travaillés, appareillage de briques cintré, ouvertures de la partie du bâti en fronton surmontés d'un arc en briques décoratives
- occultation des baies par volets en bois
- cheminée(s) de pierre assises sur murs mitoyens

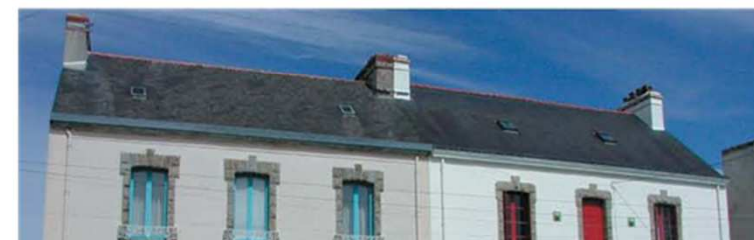
Ouvertures de toiture discrètes

Si les lucarnes sont préférables (à conditions qu'elles entrent dans la composition de la façade) pour les maisons symétriques, elles peuvent aussi détruire la composition d'une maison en L...

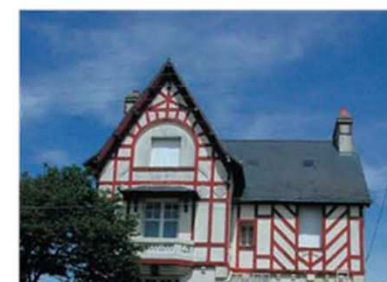
La question de l'éclairage des combles dans le cadre des rénovations est relativement délicate.

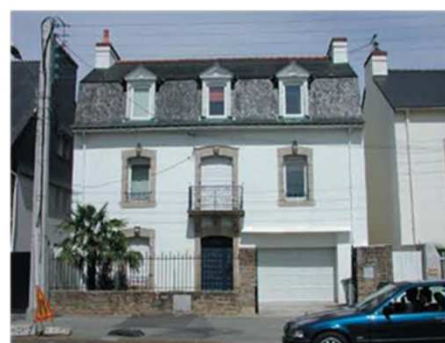
Les portes de garages, créées ou qui ont remplacé des façades commerciales, détruisent l'harmonie de composition des façades.

Elles sont à proscrire dans le cadre de la composition symétrique des maisons 1900.

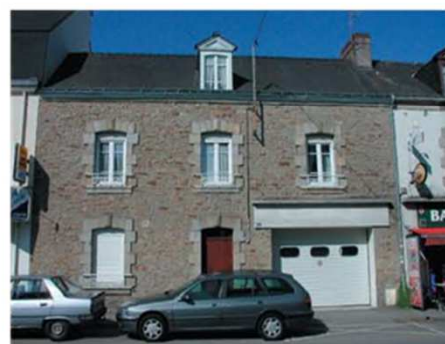
La ZPPAUP propose aussi des règles pour l'élaboration des vitrines commerciales. Si la tendance, dans les quartiers périphériques est plutôt à la transformation des locaux commerciaux en habitation, ces règles peuvent s'avérer intéressantes si le cas se présente.

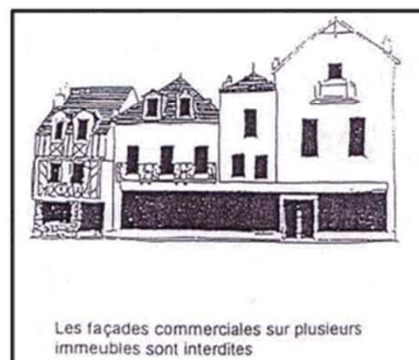
Les façades commerciales sur plusieurs immeubles sont interdites

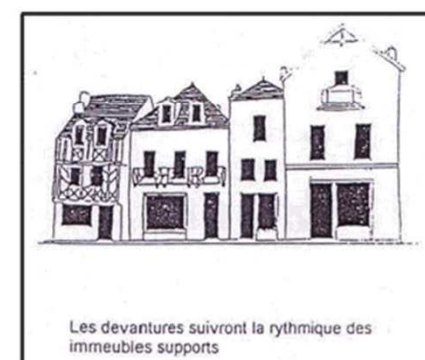
Les devantures suivront la rythmique des immeubles supports

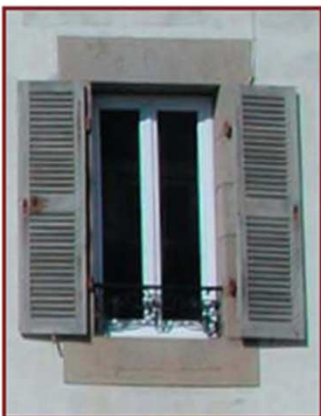
Des fenêtres à deux battants ont très souvent remplacé les fenêtres à meneaux (photo suivante), avec des montants souvent importants, qui alourdissent la composition des façades... Le bois d'origine peut toutefois être remplacé par d'autres matériaux, sous réserve qu'ils offrent la même finesse (aluminium teinté...)

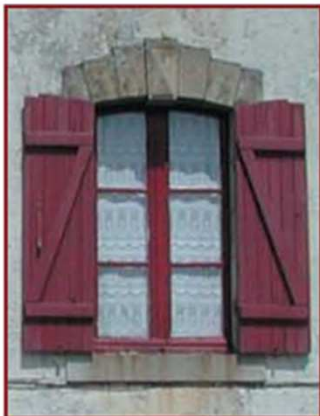
...tandis que les volets pleins ont remplacé les persiennes (photo précédente), avec souvent le même effet.

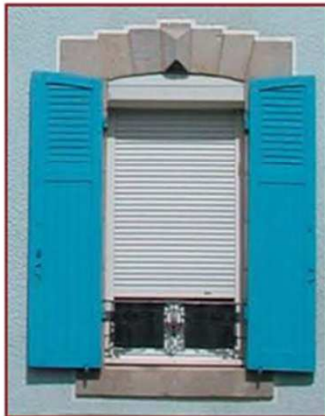
Les volets roulants eux aussi détruisent l'harmonie d'ensemble en introduisant des matériaux étrangers... La couverture des caissons par des éléments décoratifs en bois, accordés aux détails des menuiseries, peuvent limiter ce phénomène

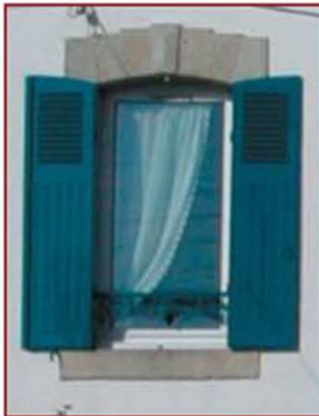
Le remplacement des fenêtres par des « oscio-battants » correspond bien à l'esthétique des constructions de cette époque...

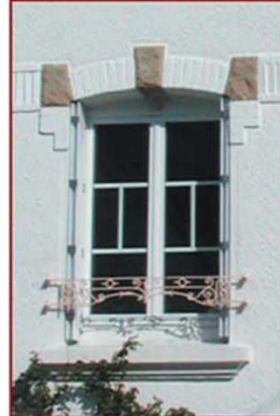
...les meneaux pourtant peuvent entrer dans la composition de détail des façades : il convient alors d'en conserver l'aspect, lorsque c'est possible.

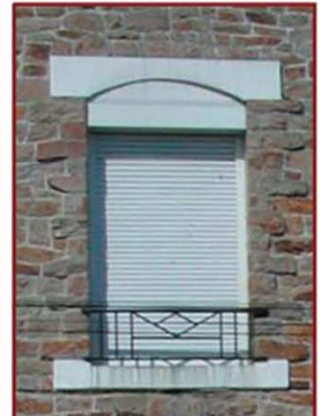
Les caissons des volets roulants détruisent particulièrement les lignes des ouvertures des maisons de l'entre-deux-guerres, souvent plus grandes que celles de la période précédente.

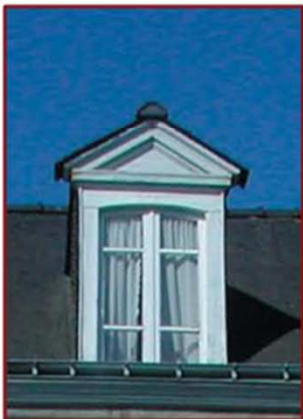
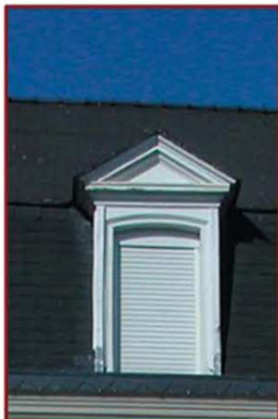
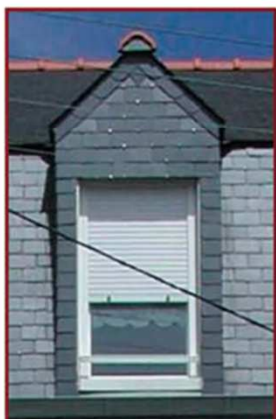
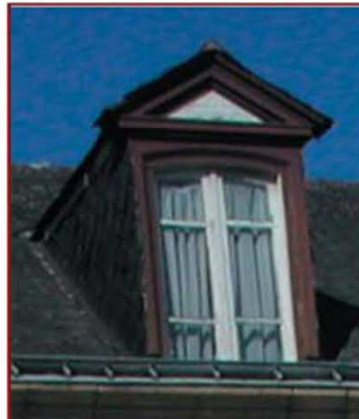
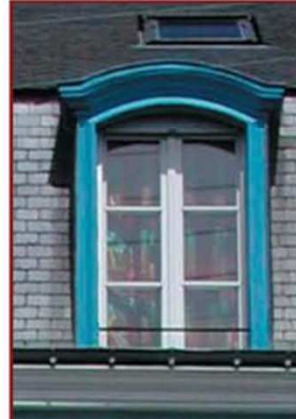
Les formes diversifiées des lucarnes sont à respecter pour conforter la richesse du bâti. Les boiseries peuvent être soulignées en couleur... Par contre, le bardage en ardoise des frontons nuit à la qualité esthétique des lucarnes, de même que les volets roulants alourdissent le dessin et introduisent des matériaux étrangers aux constructions de l'époque.

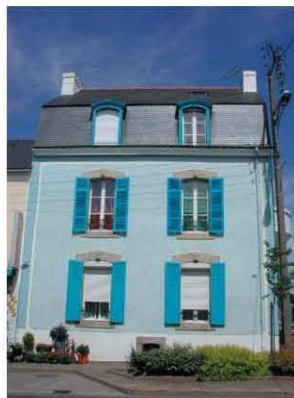
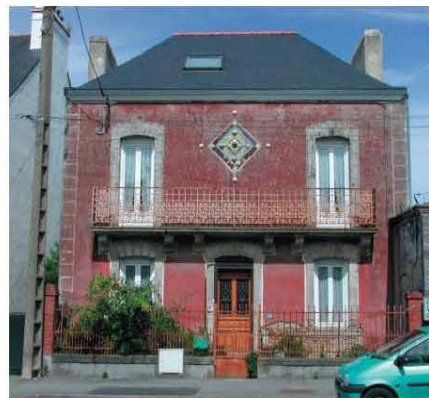
Les maisons 1900

*La rectitude des façades de la fin du XIXème est mise en valeur par une teinte plus foncée des menuiseries par rapport à celle de la façade.*

*Lorsque celles-ci sont absentes, un enduit de couleur soutenue peut mettre en valeur de l'appareillage de granite des ouvertures...*

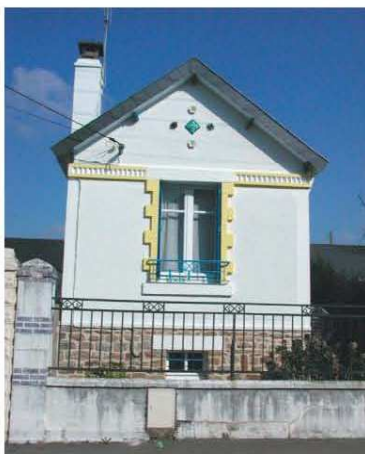
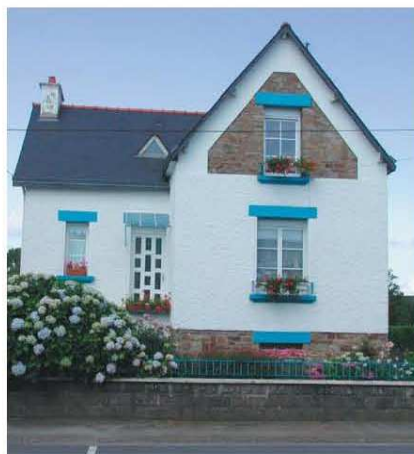
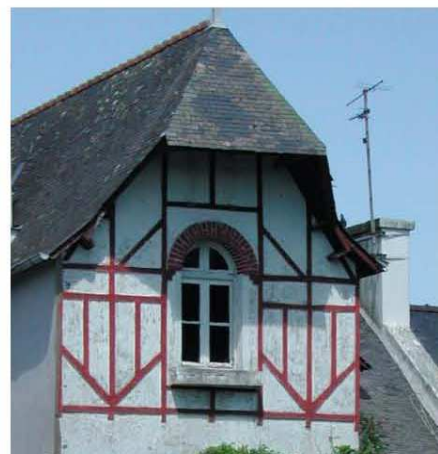
## Les maisons de l'entre-deux-guerre

*La couleur soulignera avec bonheur les détails décoratifs des façades de l'entre-deux-guerres : ornementation, linteaux béton, moulures particulières, crépis...*

*...alors que bien souvent, une peinture blanche homogène banalise l'architecture de la maison.*

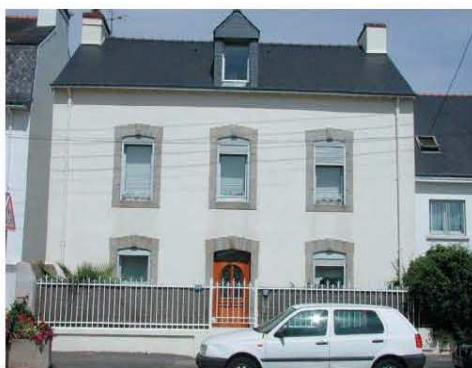
*Le caractère ajouré des clôtures sur rue est une constante lorsque l'on considère le bâti de cette époque. La mise en scène de la façade est en effet essentielle à la qualité du paysage de la rue. Le traitement végétal peut permettre de palier au manque d'intimité parfois induit par ces clôtures.*

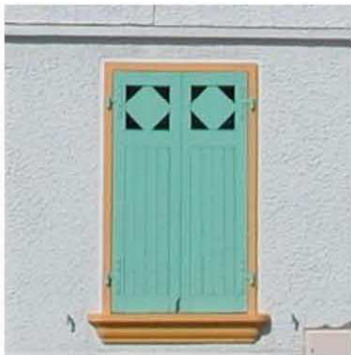
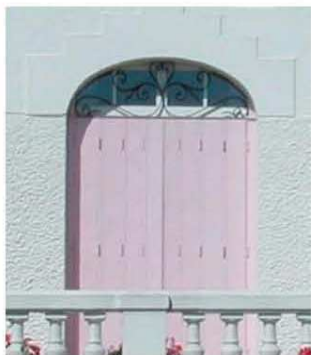
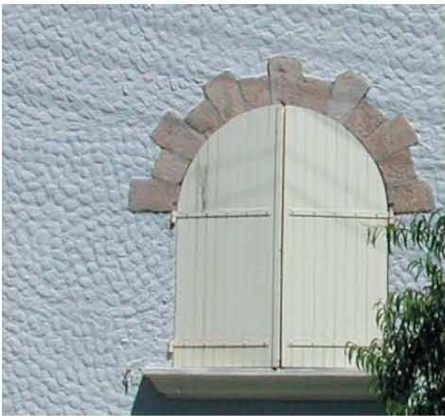
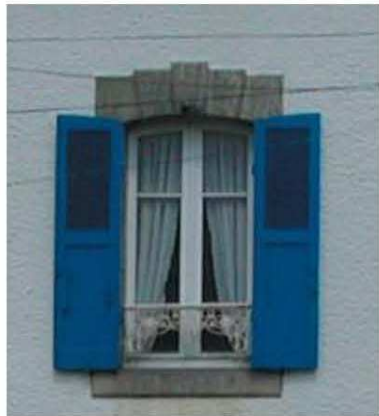
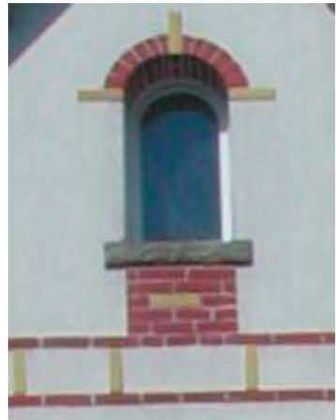
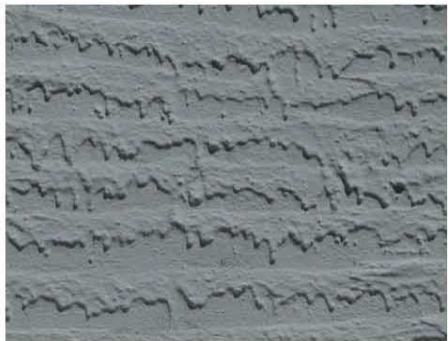
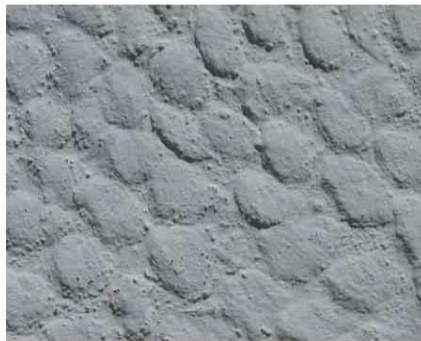
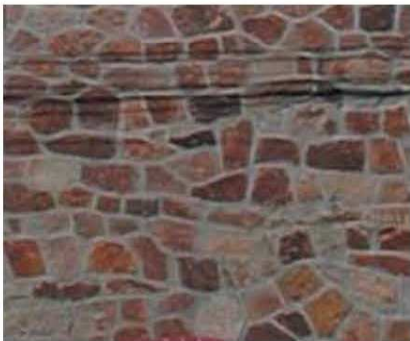
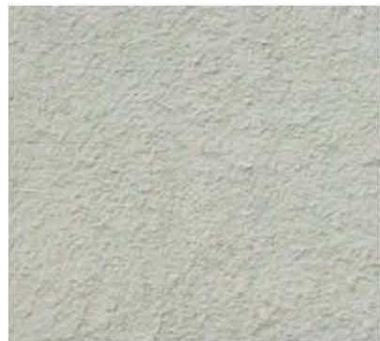
Enduits réalisés «à la cuillère»

Moëllons avec joints blanchis

Enduit tyrolien

Les enduits revêtent une importance particulière sur ces façades qui n'étaient pas faites pour rester en pierres apparentes (sauf travail spécifique comme c'est le cas ici)... Leur spécificité exige une attention particulière dans le cadre des restaurations.

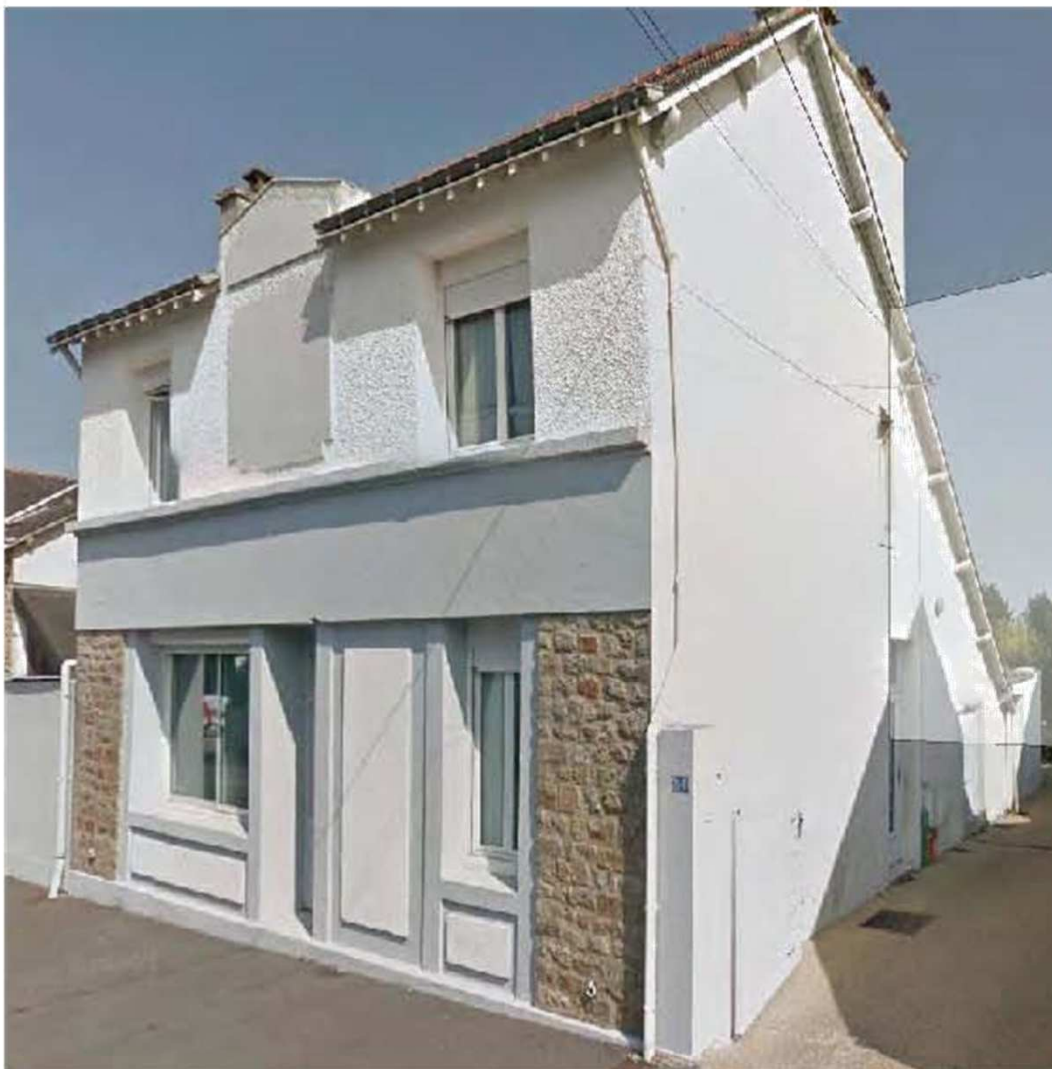
**14 rue de la Paix**

- toiture à deux pans
- faîtage parallèle à la voie
- façade-pignon de pierre recouverte d'un enduit partiel
- bâti sur voie
- proportion rectangulaires des ouvertures
- maison à façade ornementée d'un bandeau mouluré soulignant les niveaux
- décroché de toiture avec panneaux décoratifs accompagnant également les deux fenêtres du rez de chaussée

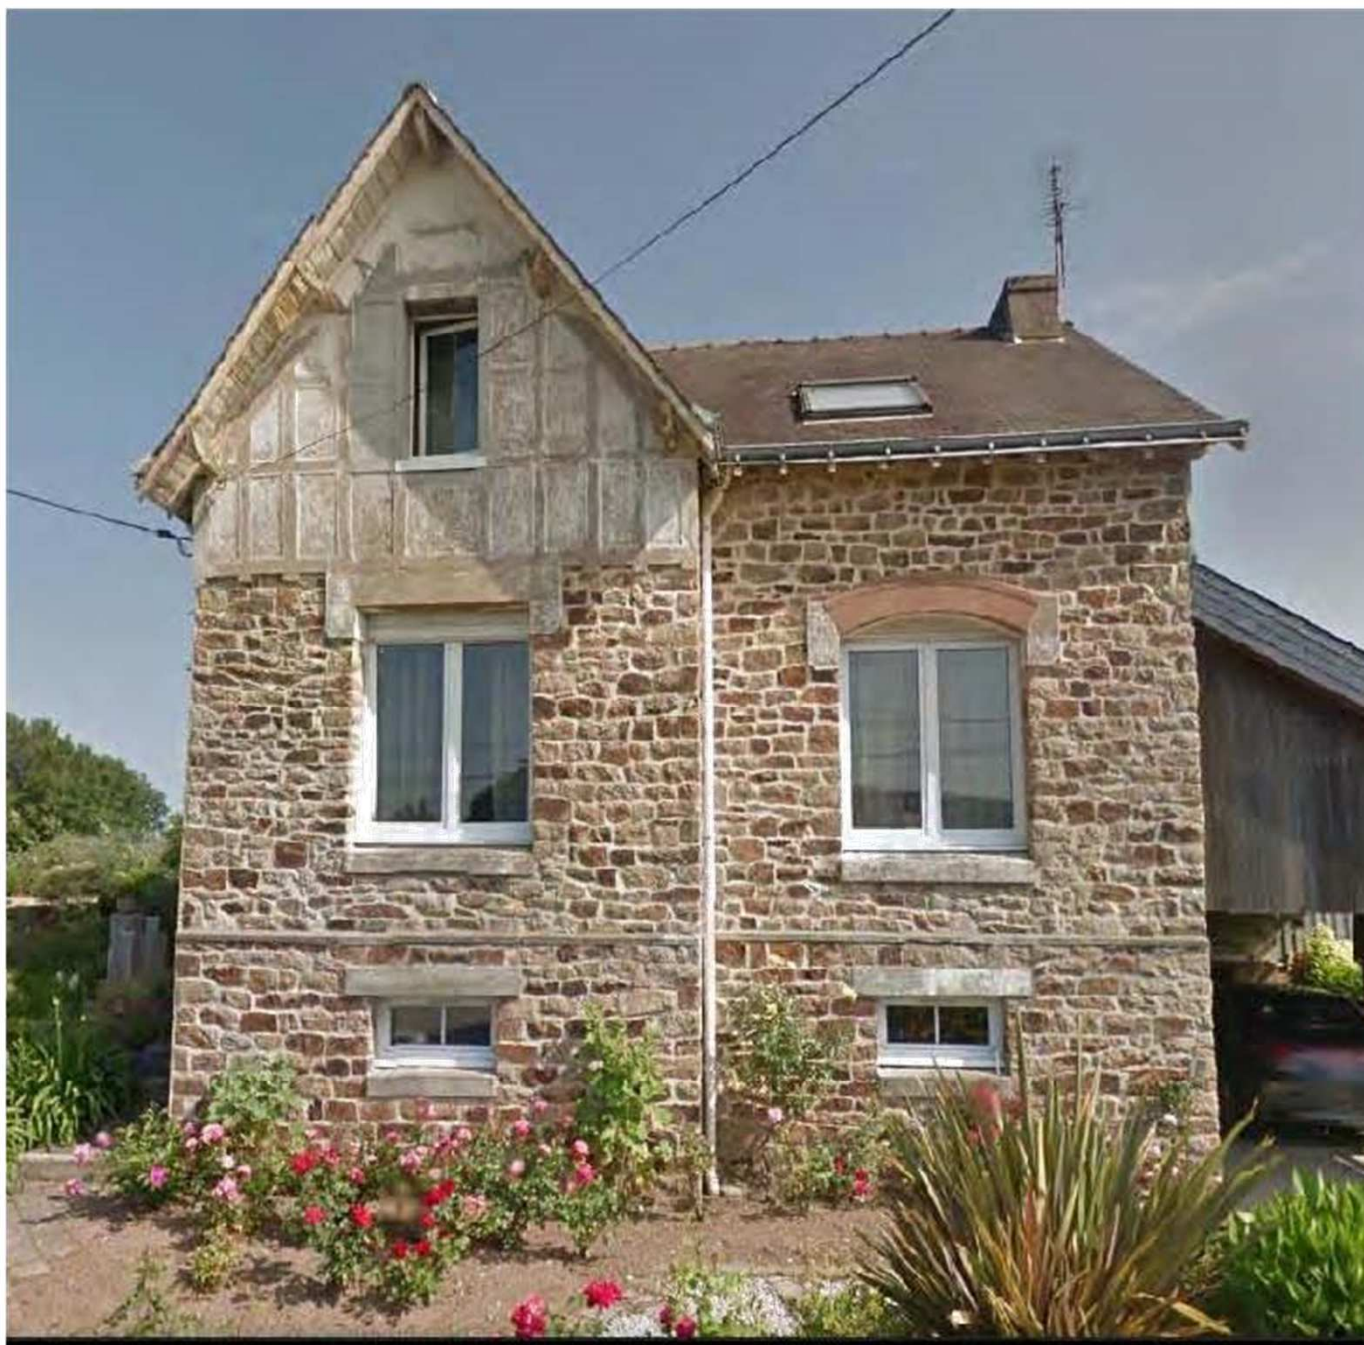
**16 rue de la Paix**

- toiture ardoise à pans multiples
- faîtage en L pignon orienté sur rue
- façade de pierre en recul avec un jardinet
- toiture légèrement saillante sur volume bâti avec poutrelles et lambris apparents en bois peint
- proportion rectangulaire des ouvertures organisés en superposition et sur un axe central
- faux colombages mettant en valeur le fronton
- appuis de fenêtres marqués et les linteaux cintrés ou droits

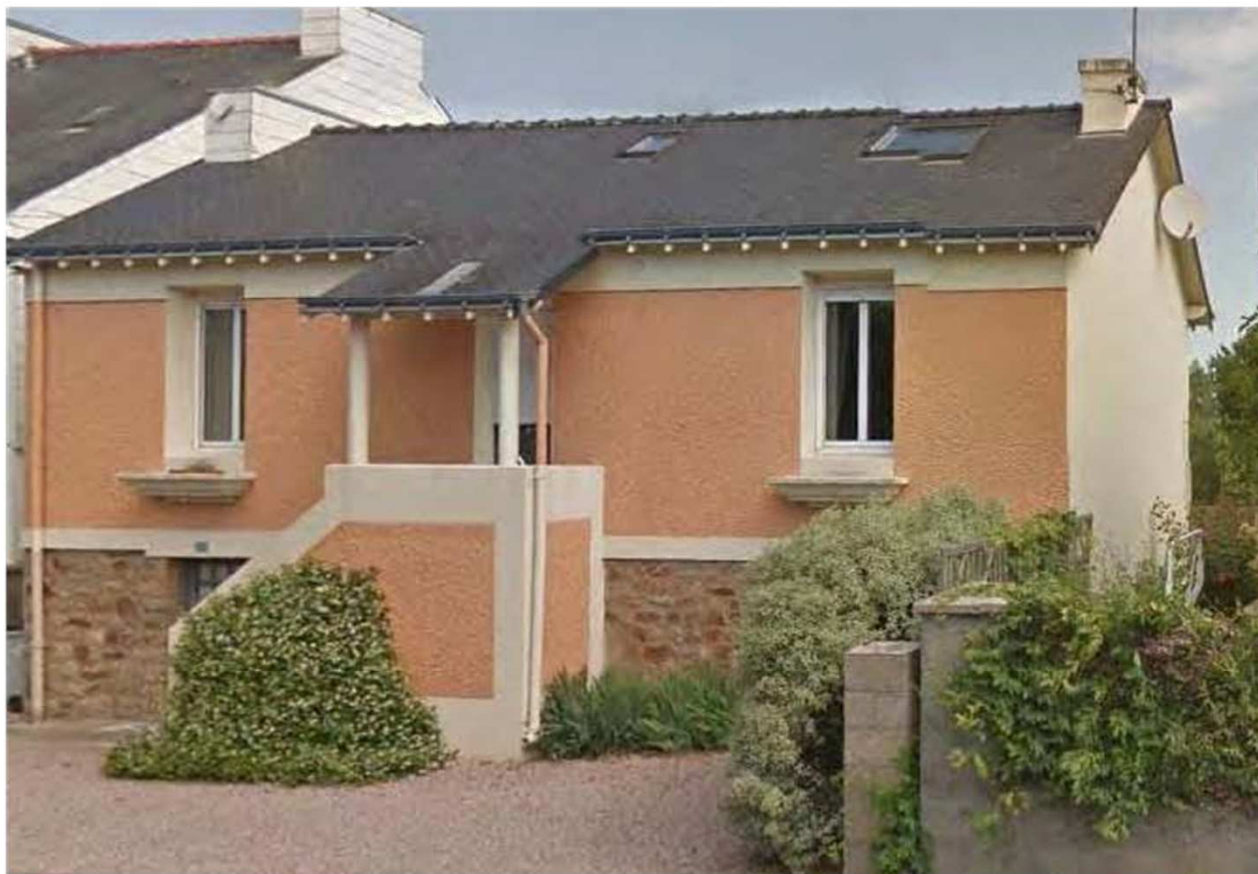
**20 rue de la Paix****Cadastre : AB249****Maison à toiture à deux pans****Date de construction : 1939****Caractéristiques majeures :**

- toiture ardoise
- faitage parallèle à la voie
- façade de pierre recouverte d'un enduit en partie supérieure
- bâti en alignement sur rue
- organisation symétrique de la façade, de part et d'autre de la porte d'entrée
- homogénéité de la taille et du traitement des ouvertures aux proportions rectangulaires
- appuis pleins des baies moulurés
- perron d'entrée parallèle à la façade surplombé d'un auvent reposant sur deux colonnes

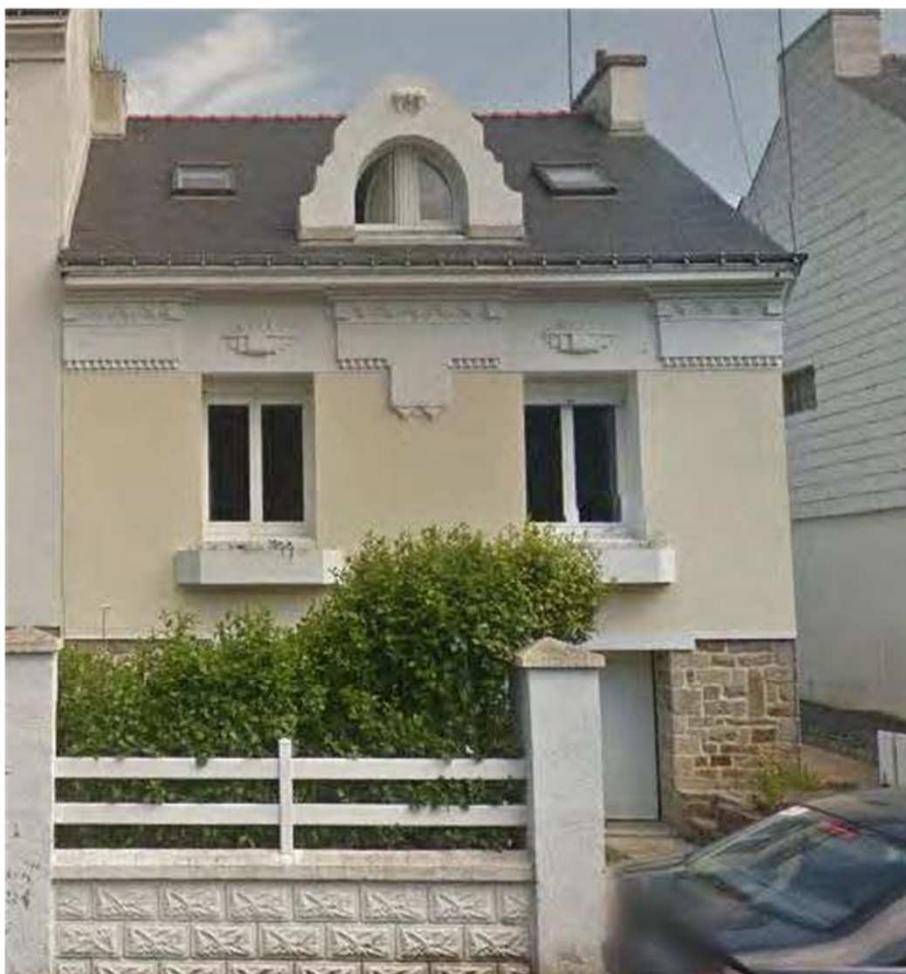
**24 rue de la Paix**

**Maison à fronton**

**Date de construction : 1933**

- toiture ardoise à deux pans, assortis d'un volume perpendiculaire percé d'une fenêtre en façade
- faitage parallèle à la voie
- façade de pierre recouverte d'un enduit sur la partie supérieure
- soubassement en pierre
- façade en recul avec jardinet planté et clos sur rue
- organisation symétrique de la façade
- ouverture plein cintre pour le fronton
- cheminées de pierre assises sur pignons
- frise à motifs soulignant la séparation entre la toiture et le bâti
- jardinières polygonales sous les fenêtres

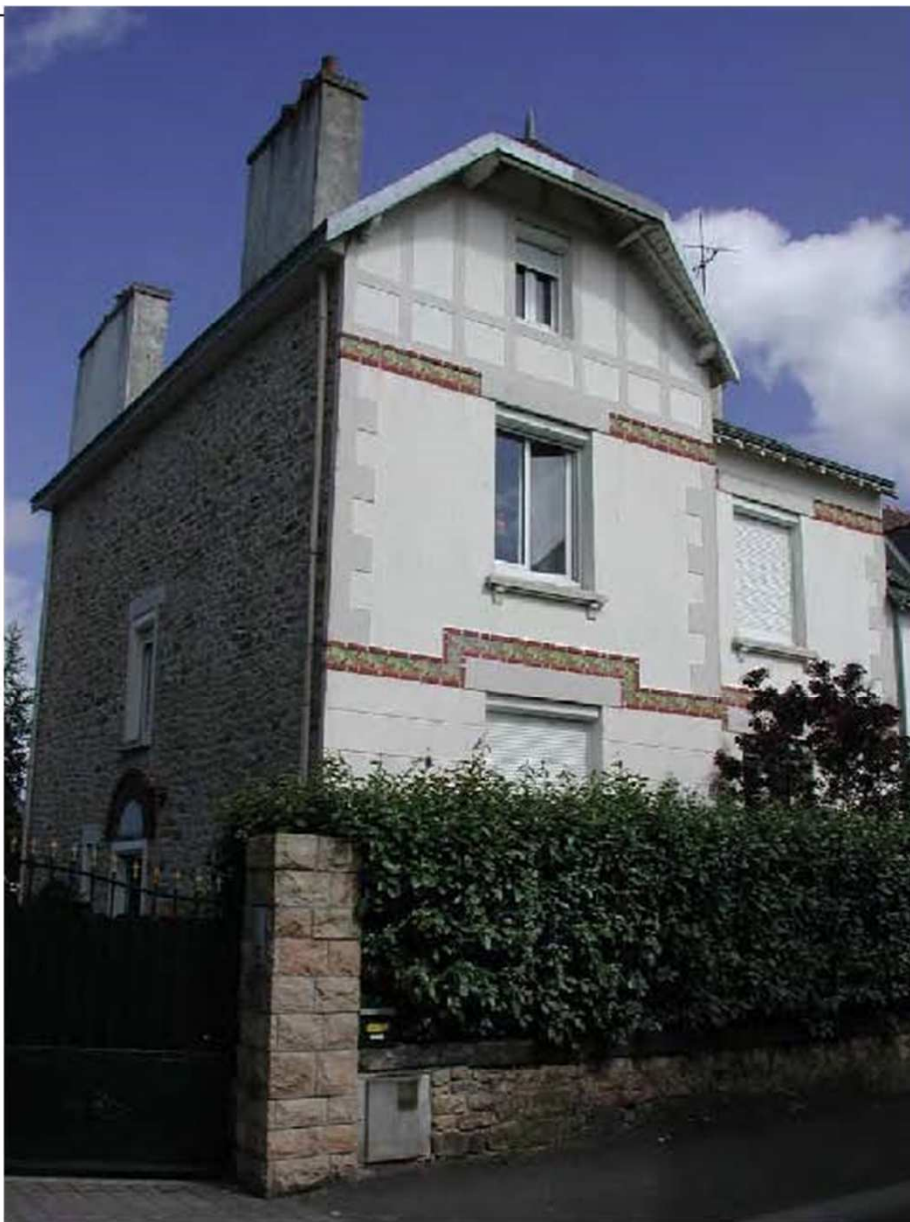
## 1 Impasse Lubin

**Maison à toiture en croupe**

**Date de construction : 1930**

- toiture ardoise à pans multiples
- croupe de toiture saillante sur volume bâti, avec poutrelles en lambris apparents en bois peints
- façade de pierre recouverte d'un enduit
- bâti en recul avec un jardinet planté et clos sur rue
- proportions rectangulaires des ouvertures
- chaîne d'angle en pierre
- imitation colombage en partie supérieure
- Frises en mosaïque différenciant les niveaux d'habitation
- appuis de fenêtres moulurés
- hautes cheminées assises sur pignon

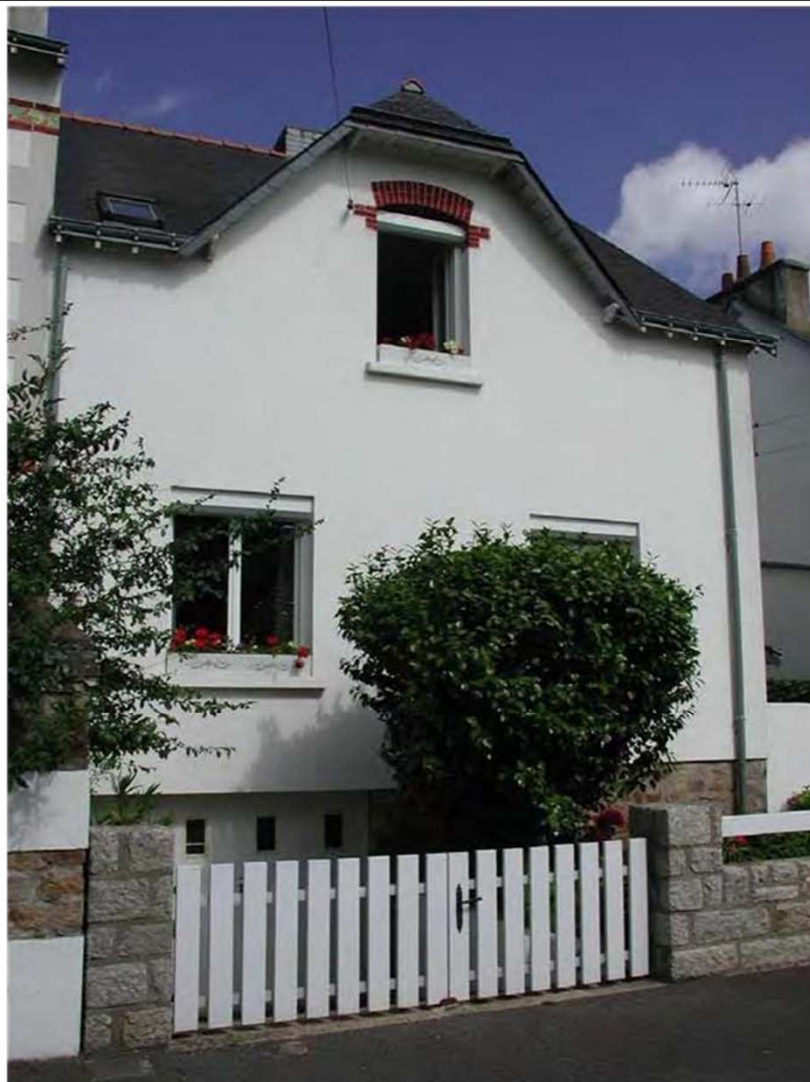
### 3 impasse Lubin

**Maison à toiture en croupe**

**Date de construction : 1925**

- toiture ardoise à pans multiples
- faitage parallèle à la voie
- croupe de toiture saillante sur volume bâti, avec poutrelles en lambris apparents en bois peints
- façade de pierre recouverte d'un enduit dans sa partie supérieure
- soubassement en pierre
- bâti en recul avec un jardinet planté et clos sur rue
- proportions rectangulaires des ouvertures
- encadrement de la baie du fronton avec linteau cintré en brique et pierre
- appuis de fenêtres pleins

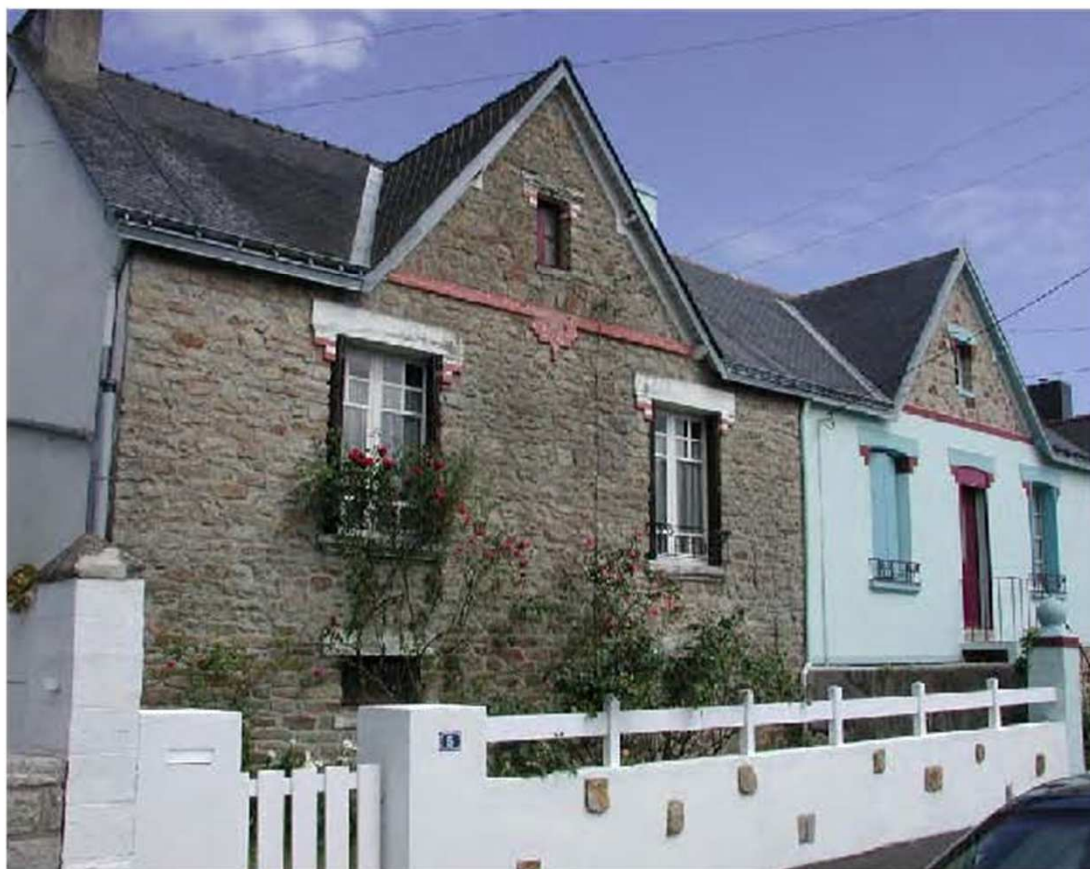
### 5 impasse Lubin

Maison à fronton

Date de construction : 1926

- toiture ardoise à deux pans, assortis d'un volume perpendiculaire presque aussi haut que la toiture et percé d'une fenêtre en façade
- faitage parallèle à la voie
- toiture légèrement saillante sur volume bâti, avec poutrelles en lambris apparents en bois peints
- bâti en recul avec jardinet clos sur rue
- façade en pierre
- proportion rectangulaire des ouvertures organisées en superposition sur un axe central
- linteaux travaillés en appareillage de moulures béton et de briques
- frise en brique séparant le fronton du bâti
- cheminées de pierre assises sur mur mitoyen et pignon

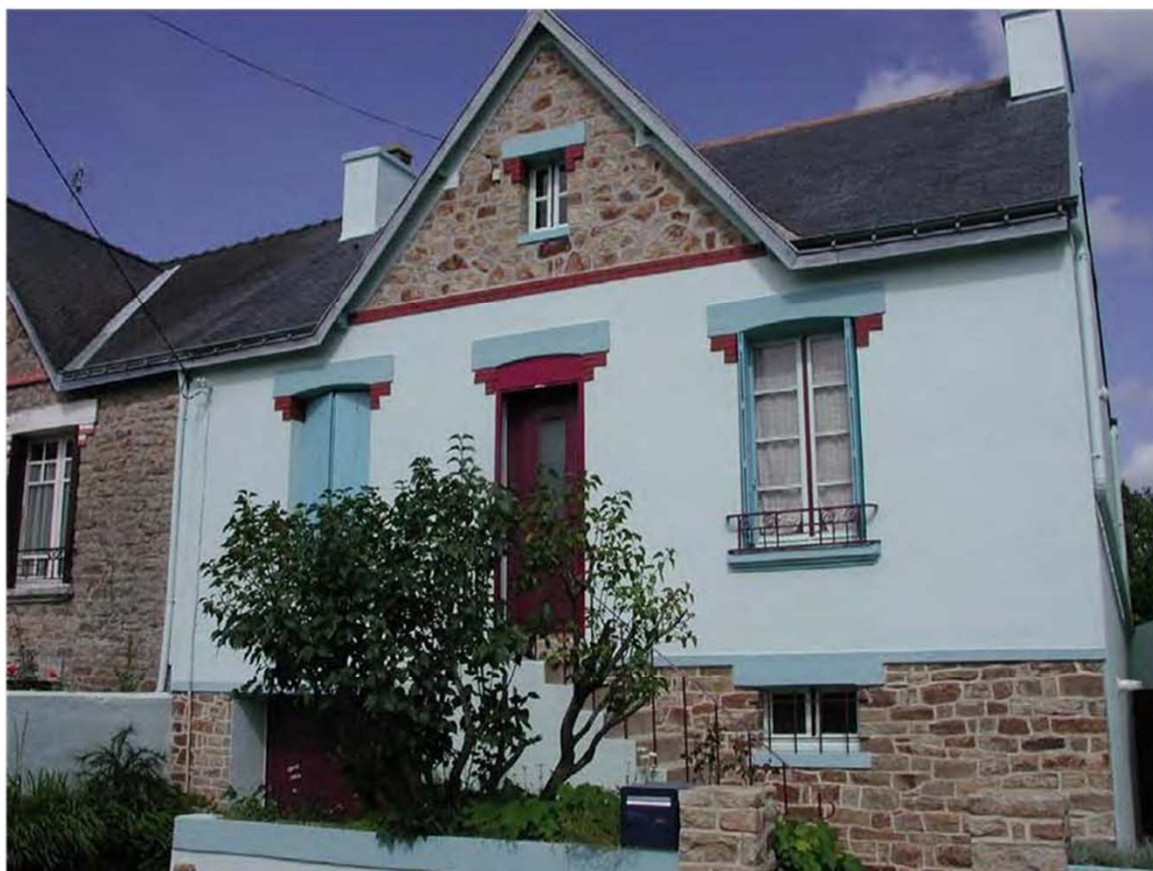
## 7 impasse Lubin

**Maison à fronton**

**Date de construction : 1936**

- toiture ardoise à deux pans, assortis d'un volume perpendiculaire presque aussi haut que la toiture et percé d'une fenêtre en façade
- faitage parallèle à la voie
- toiture légèrement saillante sur volume bâti, avec poutrelles en lambris apparents en bois peints
- façade présentant un soubassement en pierre correspondant à la hauteur du sous-sol
- bâti en recul avec jardinet clos sur rue
- proportion rectangulaire des ouvertures organisées en superposition sur un axe central
- linteaux travaillés en appareillage de pierres et de briques
- frise en brique séparant le fronton du bâti
- l'accès à la porte d'entrée se fait par un escalier parallèle à la façade
- cheminées de pierre assises sur mur mitoyen et sur pignon
- garde-du corps d'origine pour les deux fenêtres du 2ème niveau

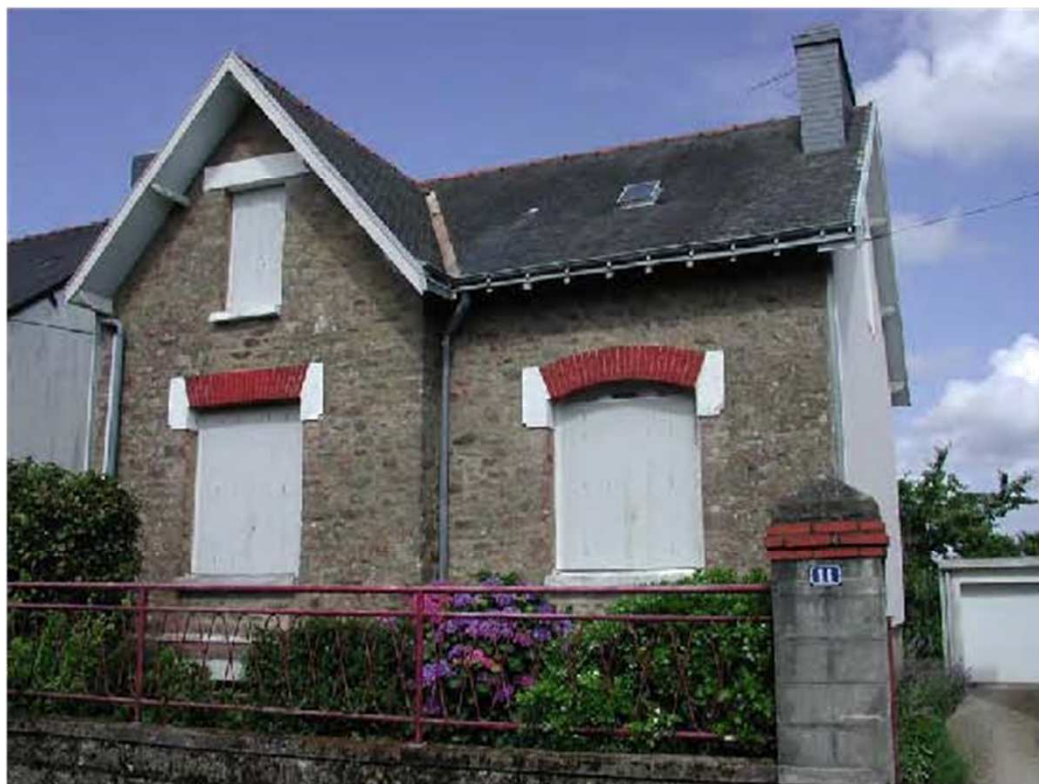
**11 impasse Lubin**

**Maison à fronton**

**Date de construction : 1927**

- toiture ardoise à deux pans, assortis d'un volume perpendiculaire presque aussi haut que la toiture et percé d'une fenêtre en façade
- faitage parallèle à la voie
- toiture saillante sur volume bâti avec poutrelles en lambris apparents en bois peints
- bâti en recul avec jardinnet clos sur rue
- linteaux travaillés en appareillage briques et pierres
- cheminées de pierre assises sur mur mitoyen et pignon

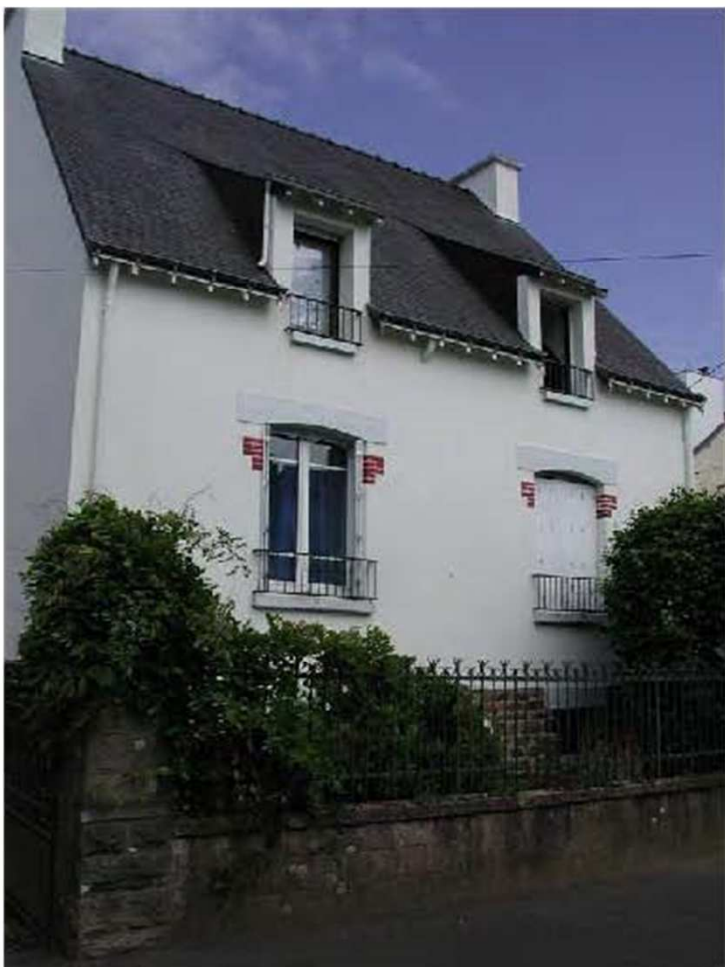
### 13 impasse Lubin

Maison à toiture à deux pans

date de construction : 1926

- toiture ardoise à deux pans
- faitage parallèle à la voie
- toiture légèrement saillante sur volume bâti, avec poutrelles en lambris apparents en bois peints
- bâti en recul avec jardinet clos sur rue
- linteaux travaillés en appareillage briques et pierres
- cheminées de pierre assises sur pignons

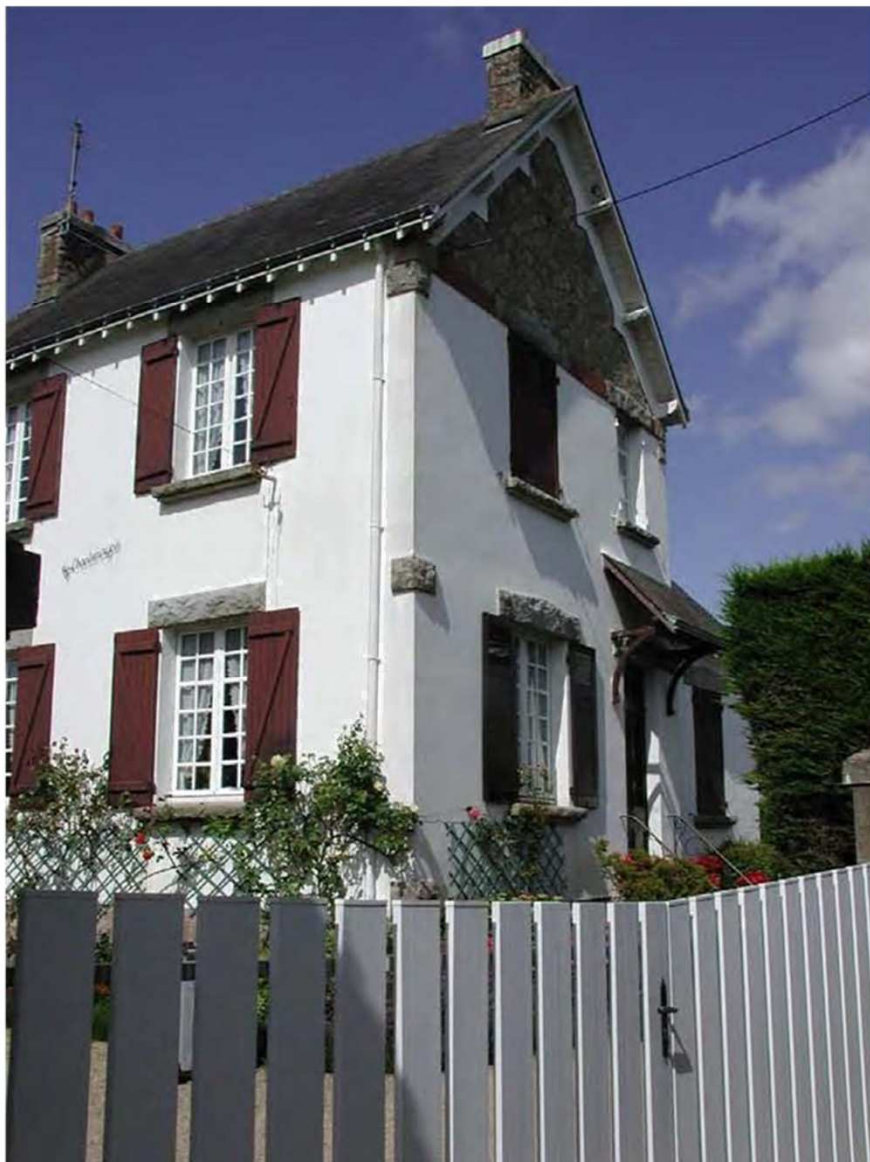
## 15 rue Jean Marca

**maison à toiture à deux pans**

**Date de construction : 1924**

- toiture ardoise
- façade de pierre recouverte d'un enduit
- façade en recul avec jardin planté et clos sur rue
- organisation symétrique de la façade
- homogénéité de la taille et du traitement des ouvertures aux proportions rectangulaires
- appareillage de pierre en encadrement des ouvertures avec linteaux et appuis pleins
- pierres aux angles
- cheminées de pierre assises sur pignons
- occultation des baies par des volets en bois

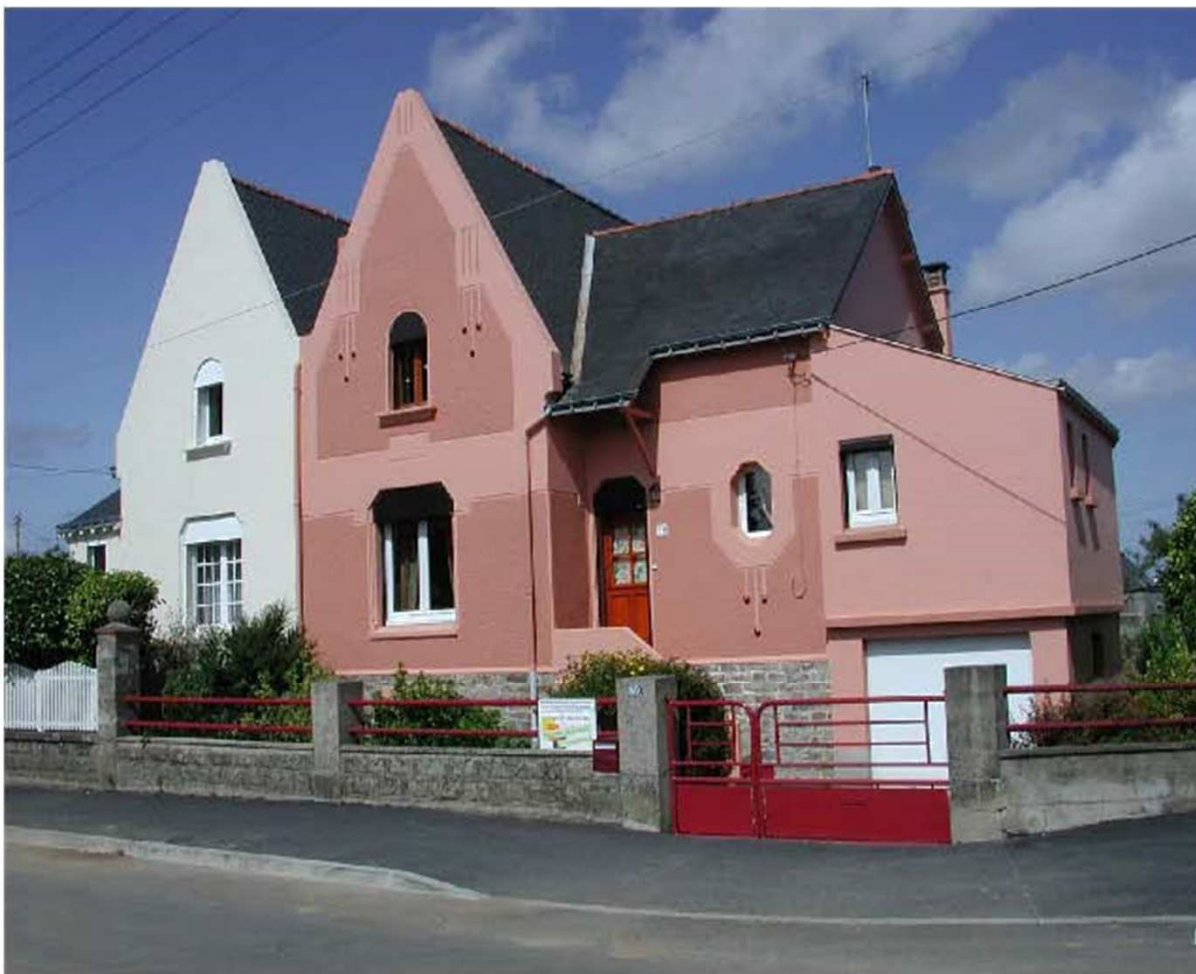
**17 -19 rue Jean Marca**

**Maison à volume et toiture à faux L**

**Date de construction : 1929**

- faitage en L
- pignon orienté sur rue
- façade de pierre recouverte d'un enduit
- bâti en recul avec un jardinet planté et clos sur rue par un muret à balustres et portail d'origine
- ouverture polygonale sous la fenêtre en plein cintre du fronton
- moulures mettant en valeur le fronton ainsi que la fenêtre octogonale pour le n°19
- escalier parallèle à la façade menant à une porte insérée dans un volume polygonal
