*COMMUNE D'AURAY*

*PLAN LOCAL D'URBANISME*

## 4.2.2 INVENTAIRE DES ELEMENTS DU PATRIMOINE BATI PROTEGÉ HORS AVAP

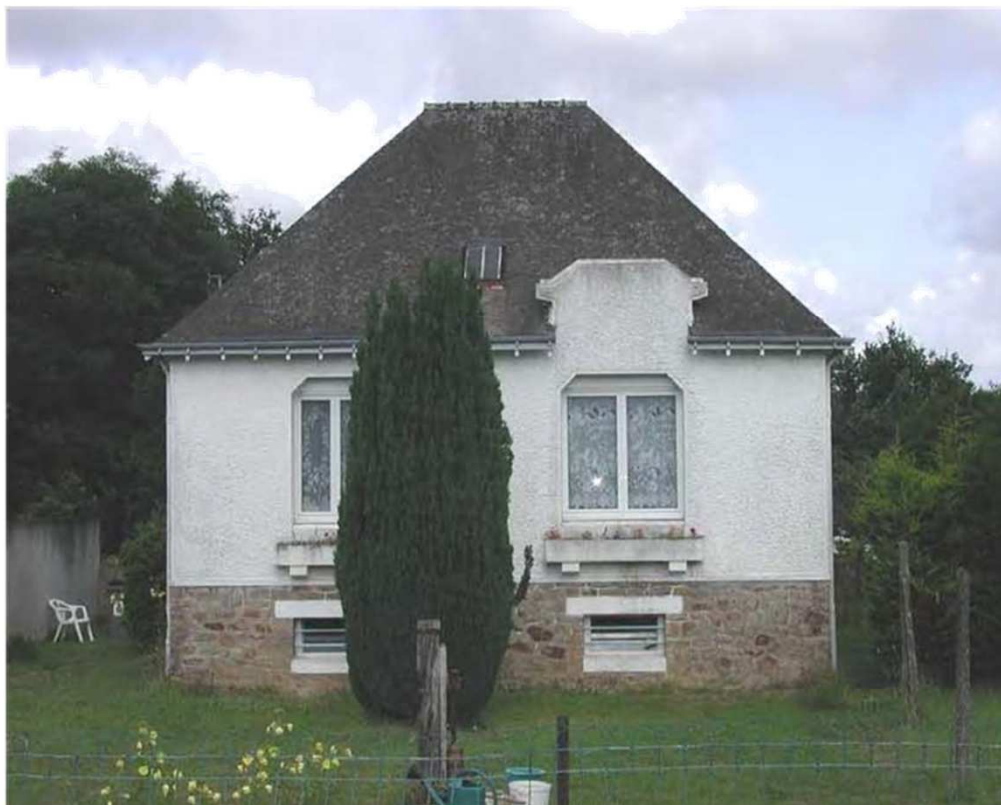
**20 rue Jean Marca**

**Maison dite de Capitaine**

**Date de construction : 1930**

- toiture ardoise à quatre pans
- faîtage parallèle à la voie
- façade de pierre recouverte d'un enduit en partie supérieure
- bâti avec jardin clos sur rue
- organisation symétrique de la façade, ouvertures du rez-de-chaussée superposées à celle du sous-sol
- fenêtres polygonales dont une à fronton original
- jardinières sous les fenêtres

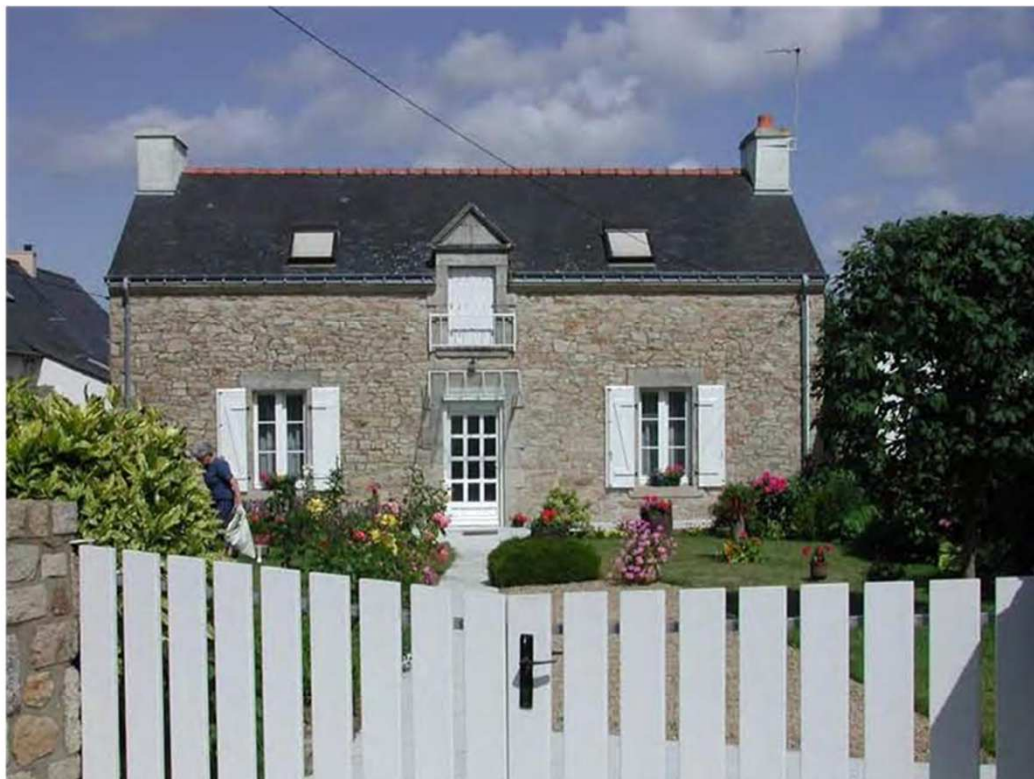
**23 rue Jean Marca**

**Maison à toiture à deux pans**

**Date de construction : 1914**

- toiture ardoise
- faîtage parallèle à la voie
- façade de pierre en recul avec jardin clos sur rue
- organisation symétrique de la façade, de part et d'autre de la porte d'entrée
- homogénéité de la taille et du traitement des ouvertures aux proportions rectangulaires
- appareillage de pierre en encadrement des ouvertures avec linteaux et appuis pleins
- occultation des baies par volets en bois
- lucarne à fronton comprenant une ouverture
- cheminées de pierre assises sur pignons

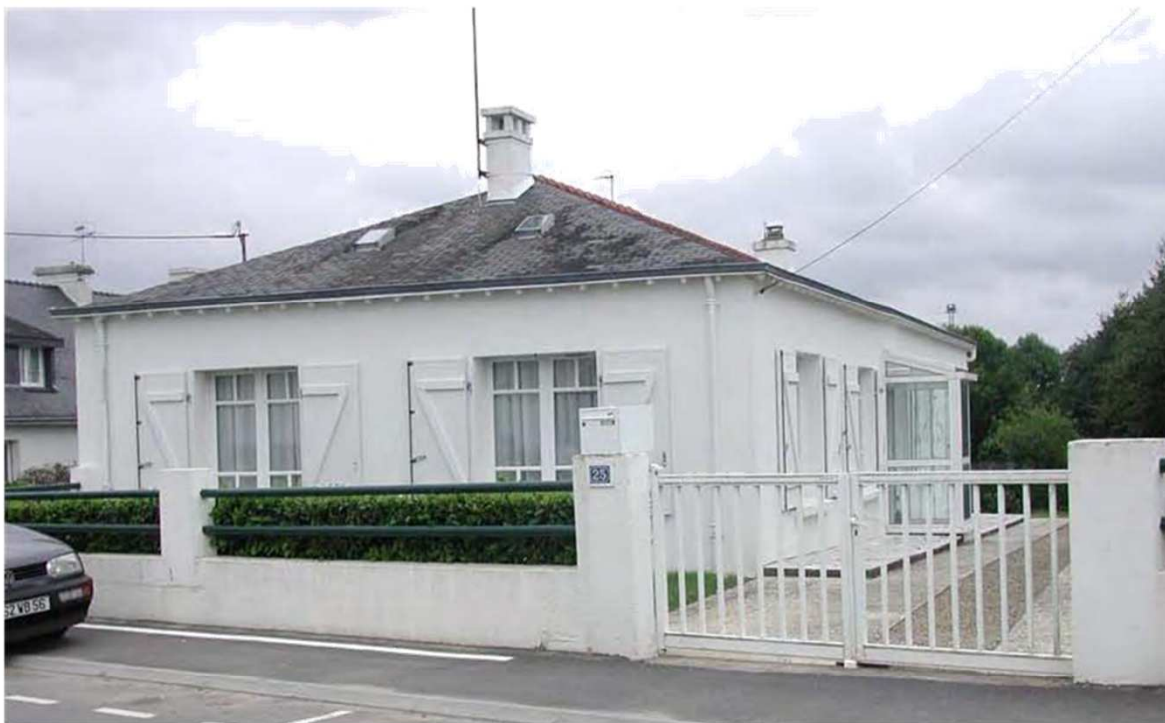
**25 rue Jean Marca**

**Maison à toiture à quatre pans**

**Date de construction : 1940**

- toiture ardoise
- façade enduite en recul avec jardinnet clos sur rue
- homogénéité de la taille et du traitement des ouvertures aux proportions rectangulaires
- occultation des baies par volets en bois

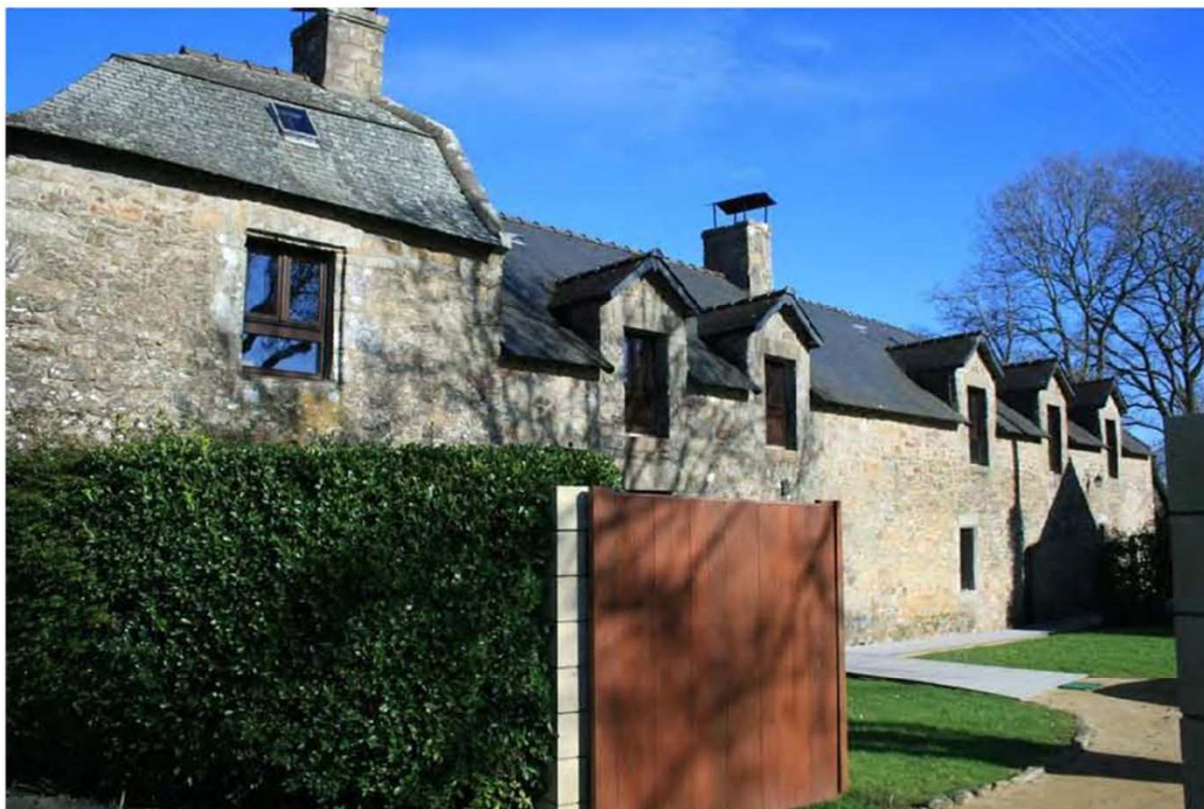
### 31 rue Jean Marca

Manoir

Date de construction : 1830

- Façade en pierre
- organisation symétrique de la façade
- lucarnes en superposition des fenêtres du rez de chaussée
- appareillage en pierre en encadrement des baies
- toiture à la Mansard pour une aile avec baie moulurée

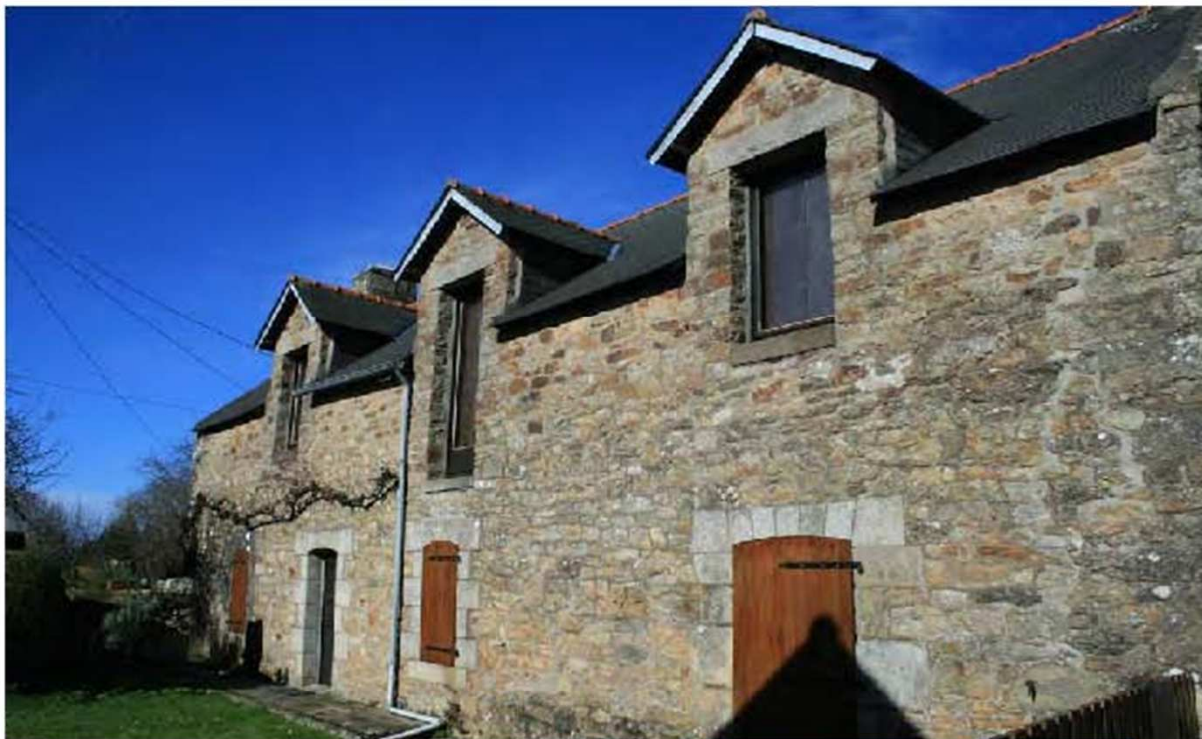
**33 rue Jean Marca**

**Maison à toiture à deux pans**

**Date de construction : 1863**

- Façade en pierre
- organisation symétrique de la façade
- lucarnes en superposition des fenêtres du rez de chaussée
- appareillage en pierre en encadrement des baies

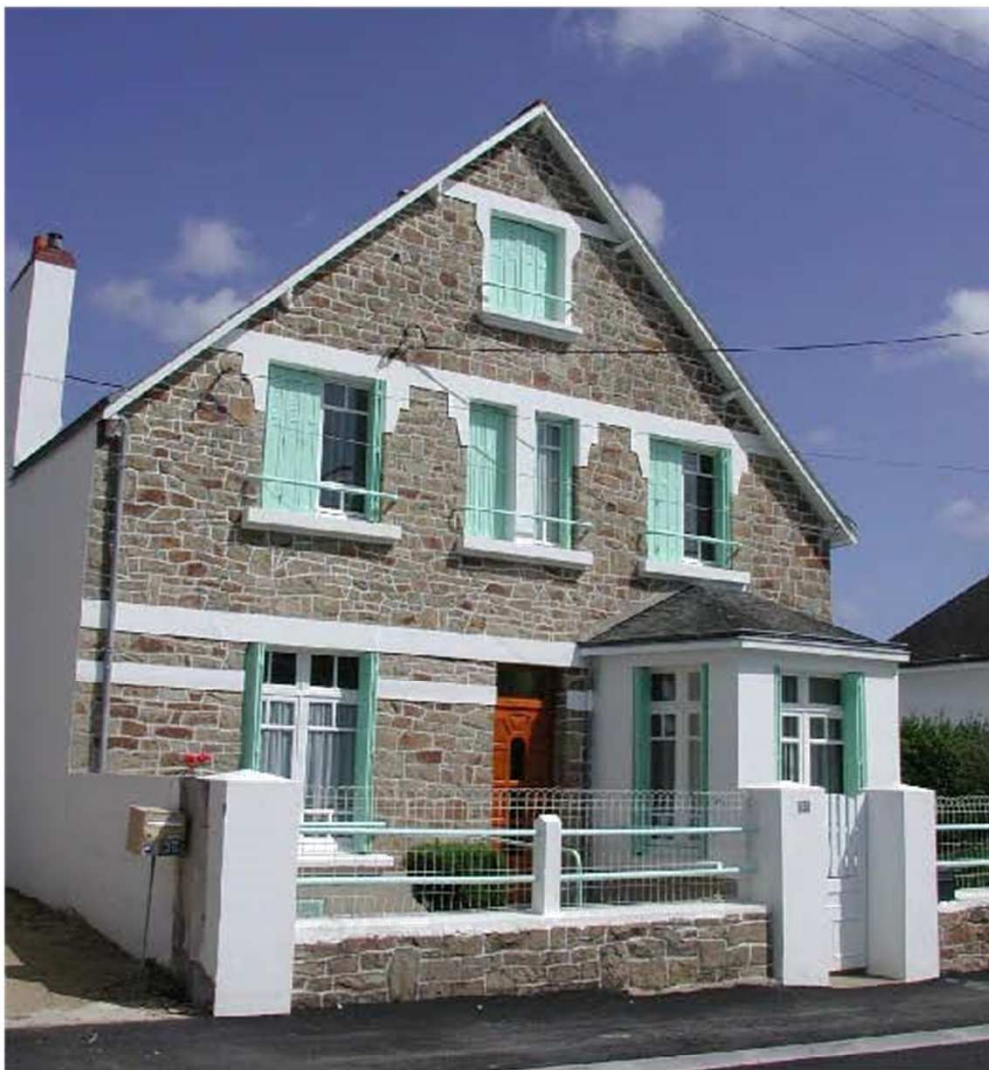
**37 rue Jean Marca**

**Maison à pignon sur rue**

**Date de construction : 1950**

- toiture ardoise à deux pans
- faitage perpendiculaire à la voie
- toiture légèrement saillante sur volume bâti, avec poutrelles en lambris apparents en bois peints
- façade-pignon de pierre largement percée
- bâti en recul, clos sur rue
- proportion rectangulaires des ouvertures
- maison à façade ornementée de moulures en béton soulignant les lignes de compositions horizontales et les baies
- avancée carrée percée de trois fenêtres
- fenêtres closes par des jalousies
- cheminée assise sur pignon

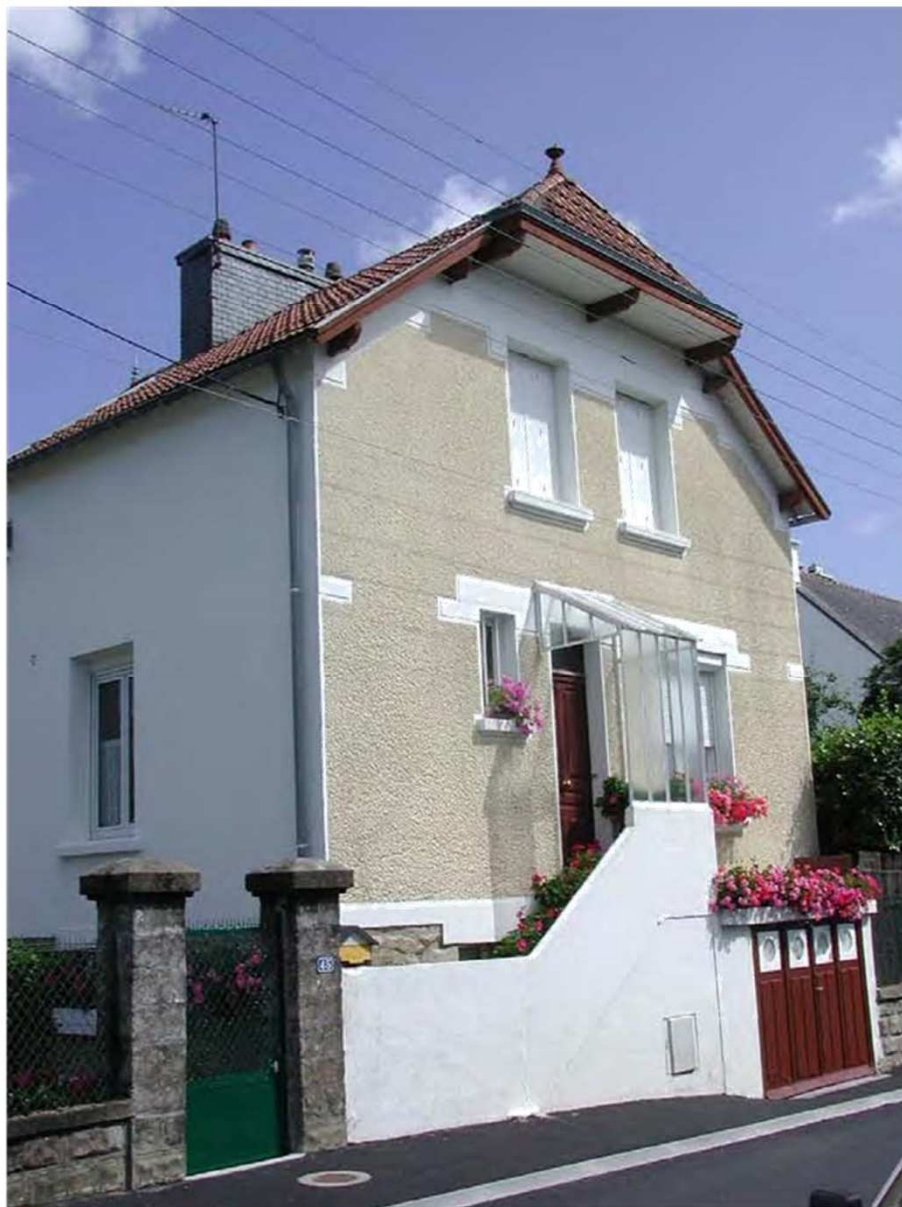
**45 rue Jean Marca**

**Maison à toiture en croupe**

**Date de construction : 1923**

- toiture à pans multiples en tuiles
- faitage avec épis parallèle à la voie
- croupe de toiture saillante sur volume bâti avec poutrelles en lambris apparents en bois peints
- façade de pierre recouverte d'un enduit dans sa partie supérieure
- soubassement en pierre
- bâti en recul avec un jardinet planté et clos sur rue
- linteaux et appuis de fenêtres moulurés
- moulures soulignant la croupe

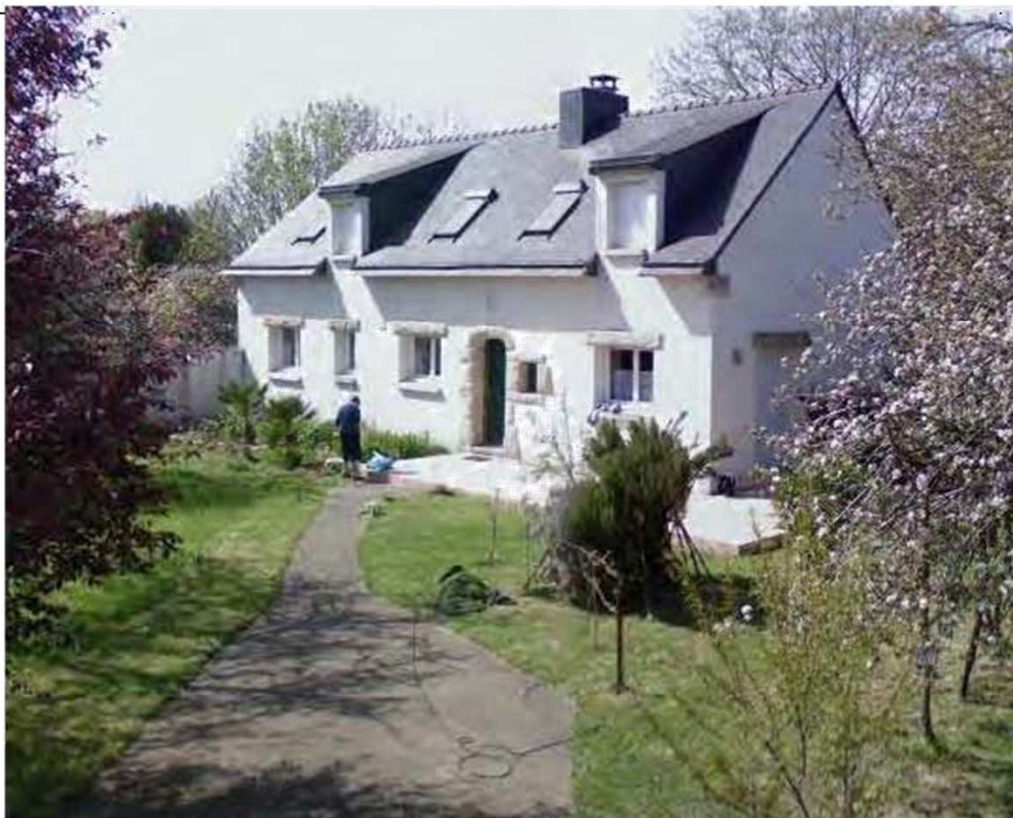
**2 ruelle Jean Marca**

**Maison à deux pans**

**Date de construction : ?**

- toiture ardoise à pans multiples
- façade de pierre recouverte d'un enduit
- proportions rectangulaires des ouvertures
- linteaux en pierre

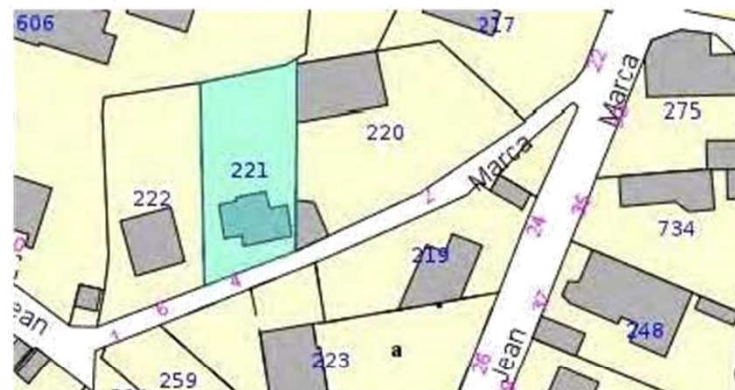
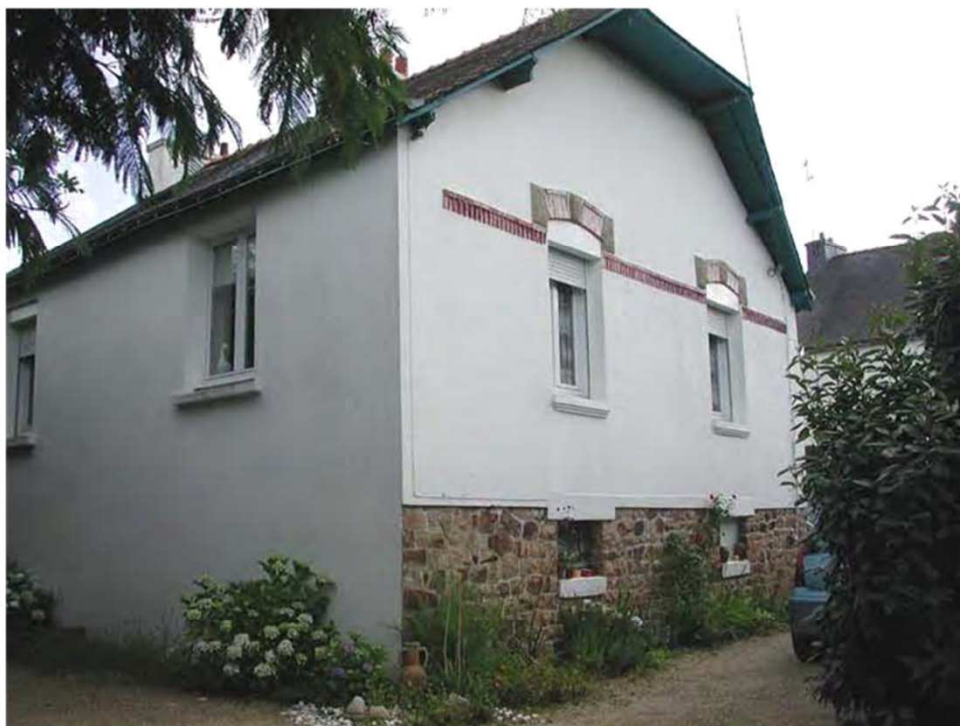
## 6 ruelle Marca

**Cadastre : AB 222**

**Maison à toiture en croupe**

**Date de construction : 1924**

- toiture ardoise à pans multiples
- croupe de toiture saillante sur volume bâti avec poutrelles en lambris apparents en bois peints
- façade de pierre recouverte d'un enduit dans sa partie supérieure
- soubassement en pierre
- bâti en recul avec un jardinet planté et clos sur rue
- proportions rectangulaires des ouvertures
- linteaux travaillés, appareillage de briques et pierres cintré
- frise en brique soulignant les niveaux

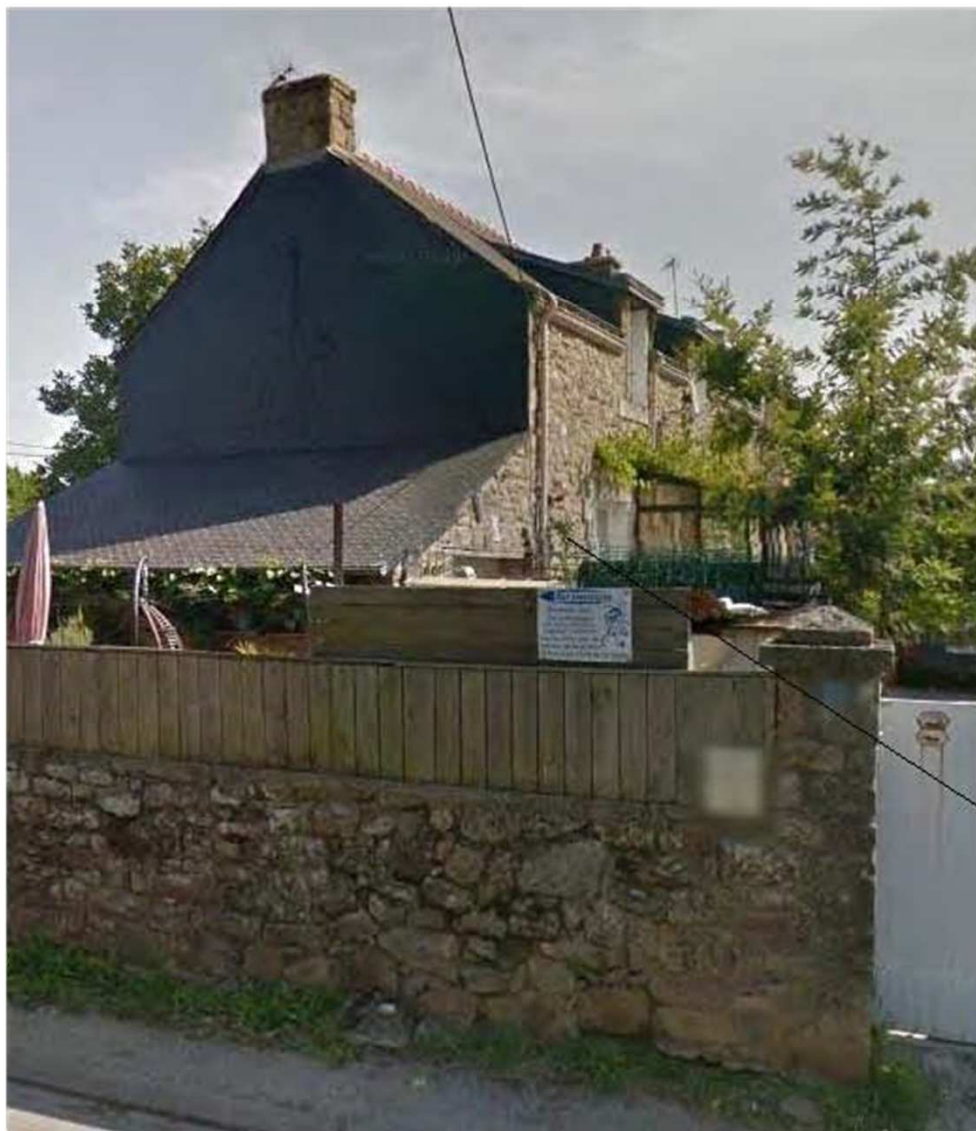
**17 rue Parco Malio**

**Cadastre : AC 508**

**Maison à toiture à deux pans**

**Date de construction : 1890 ?**

- toiture ardoise
- faitage perpendiculaire à la voie
- façade de pierre
- façade en recul avec jardinet clos sur rue
- homogénéité du traitement des ouvertures aux proportions rectangulaires
- appareillage de pierre en encadrement des ouvertures avec linteaux et appuis pleins
- lucarnes en superposition aux ouvertures du rez de chaussée
- cheminée de pierre assise sur mur mitoyen

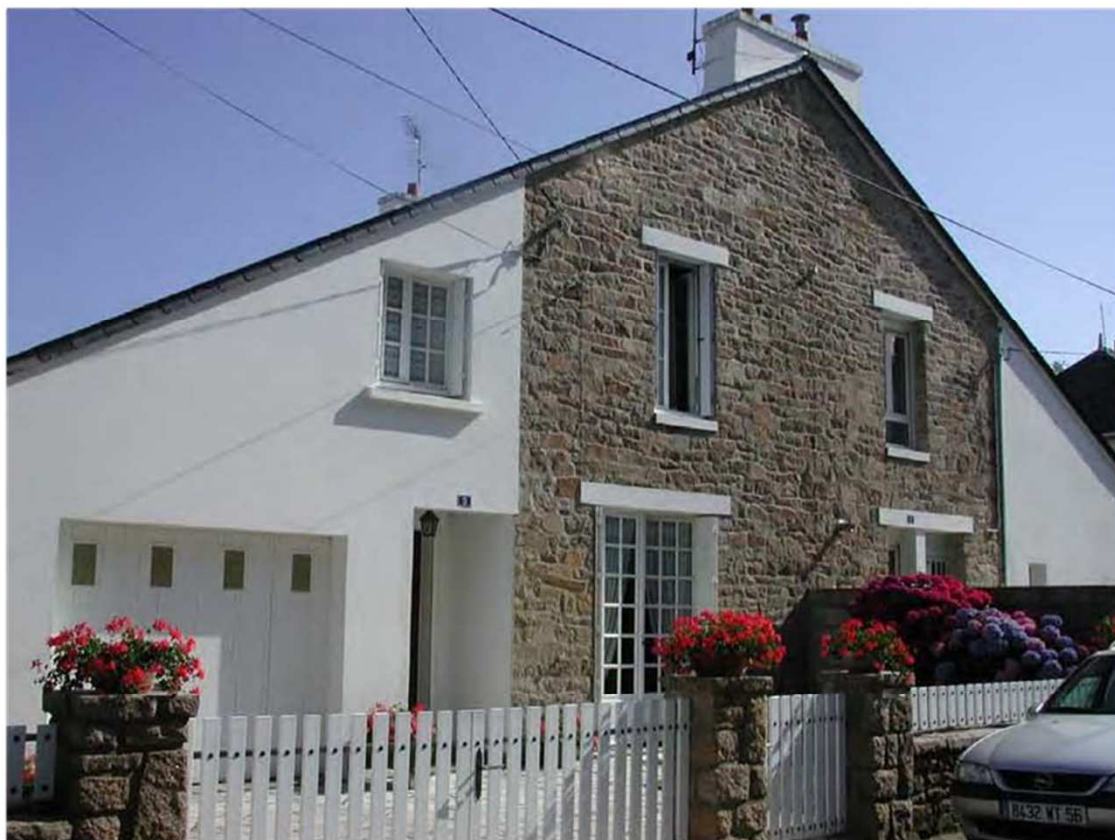
### 3-5 rue Rollo

**Cadastre : AB 51 et 52**

**Maison à pignon sur rue**

**Date de construction : 1910**

- toiture ardoise à deux pans
- faitage perpendiculaire à la voie
- toiture légèrement saillante sur volume bâti
- façade-pignon de pierre largement percée
- linteaux en béton
- bâti en recul avec un jardinet clos sur rue par un muret de pierre

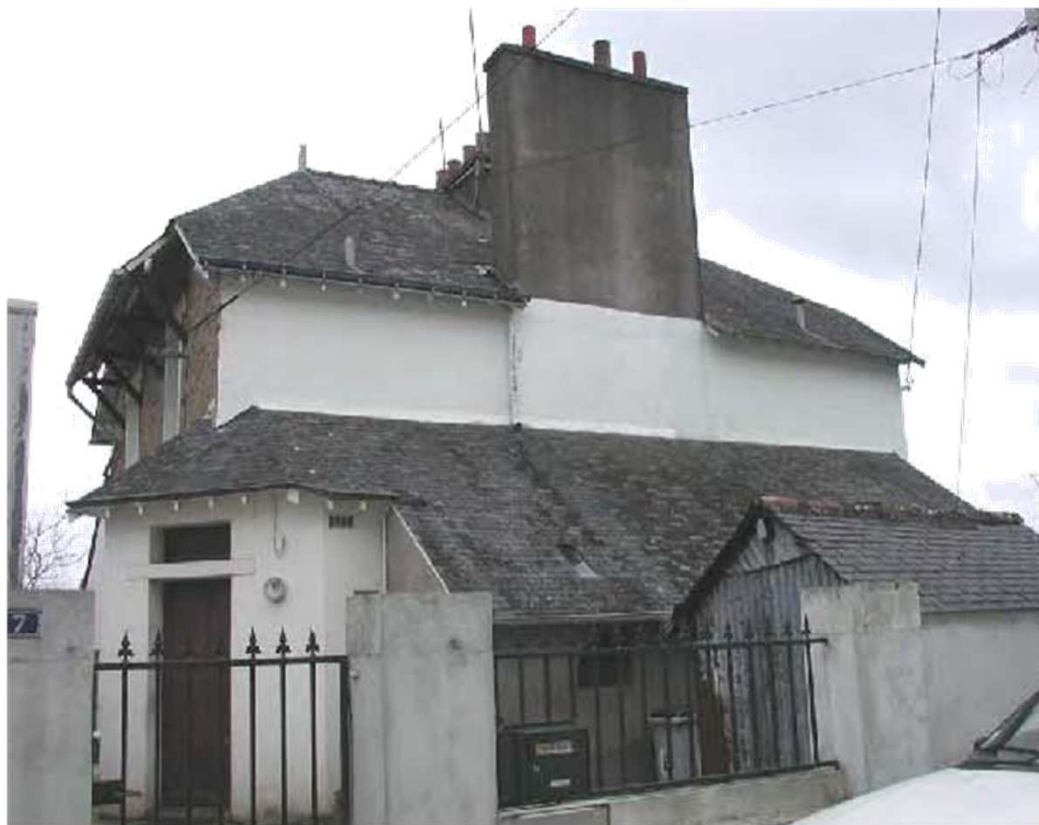
### 7 rue Joseph Rollo

Cadastre : AB 53

Maison à toiture en croupe

Date de construction : 1914

- toiture ardoise à pans multiples
- faîtage en T
- toiture saillante sur volume bâti, avec poutrelles et lambris apparents en bois peints
- façade de pierre recouverte en partie d'un enduit
- bâti en recul avec un jardinet planté et clos sur rue
- proportions rectangulaires des ouvertures
- linteaux des baies en béton
- grandes cheminées

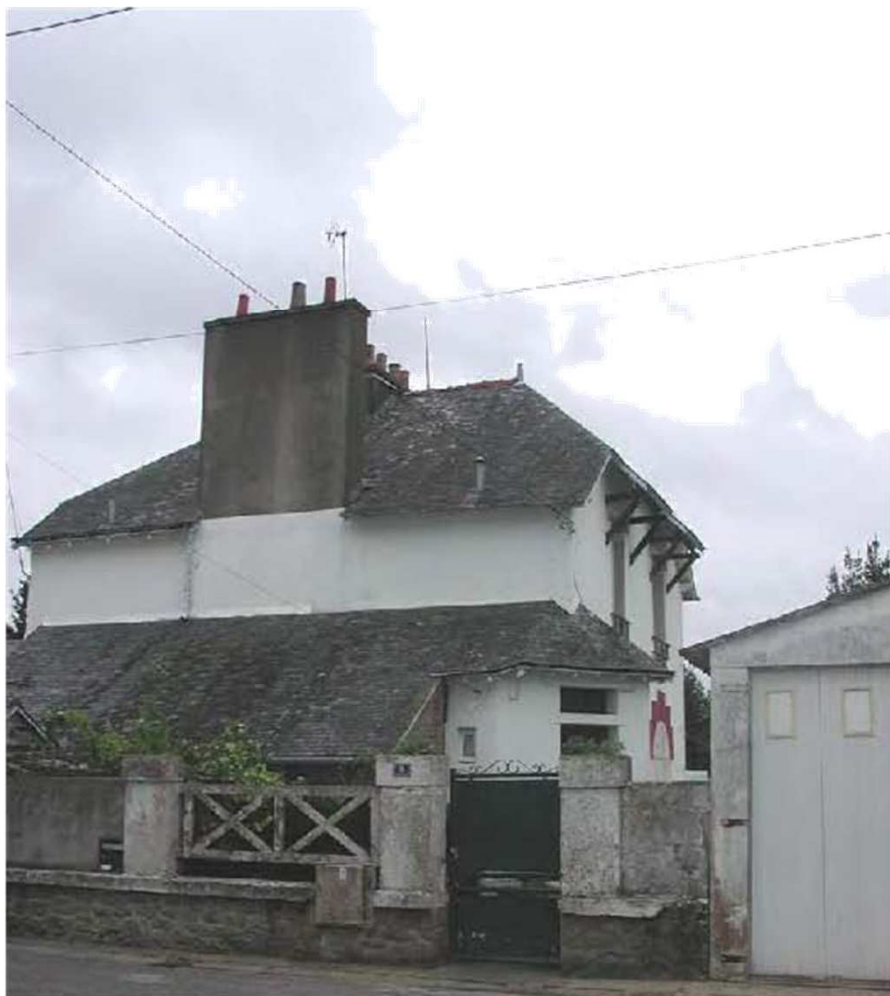
### 9 rue Joseph Rollo

Cadastre : AB 54

Maison à toiture en croupe

Date de construction : 1914

- toiture ardoise à pans multiples
- faitage en T
- toiture saillante sur volume bâti, avec poutrelles et lambris apparents en bois peints
- façade de pierre recouverte d'un enduit
- bâti en recul avec un jardin planté et clos sur rue
- linteaux travaillés, appareillage de briques cintré
- cheminée de pierre assise sur mur mitoyen

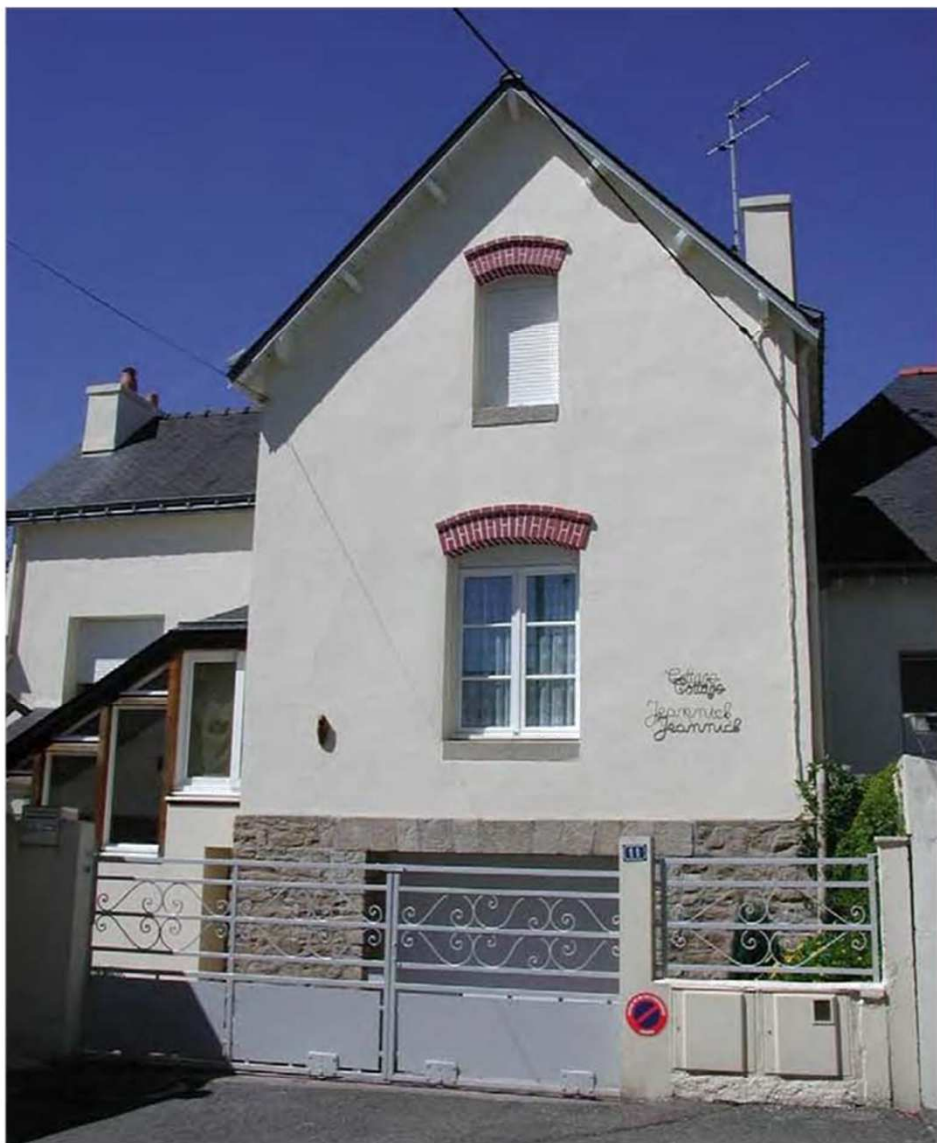
**11 rue Joseph Rollo**

**Cadastre : AB 55**

**Maison à volume et toiture en faux L**

**Date de construction : 1914**

- toiture ardoise à pans multiples
- faîtage en L
- toiture légèrement saillante sur volume bâti, avec poutrelles en lambris apparents en bois peints
- façade de pierre recouverte d'un enduit dans sa partie supérieure
- soubassement en pierre
- bâti en recul avec jardin clos sur rue
- proportions rectangulaires des ouvertures, organisées en superposition et sur un axe central pour le pignon de rue
- linteaux travaillés en appareillage de briques cintré

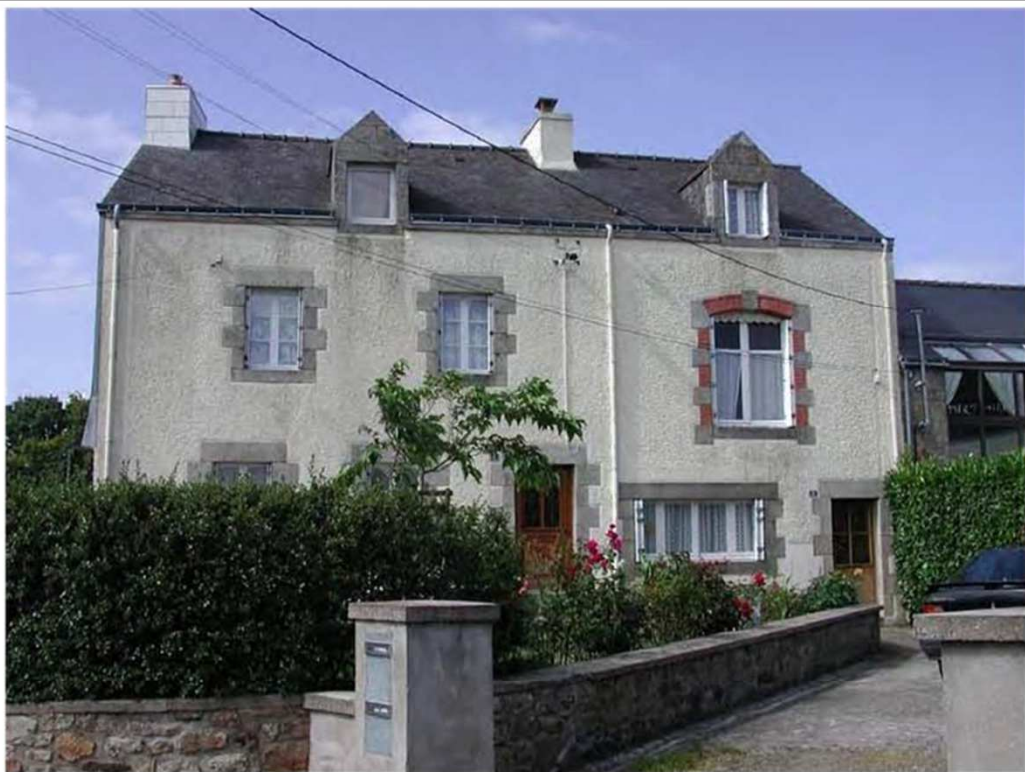
### 1 impasse Charles de Blois

**Cadastre : AC 423**

**Maison à toiture à deux pans**

**Date de construction : ferme attenante avant 1876  
( figure sur le cadastre de 1832 de Brech)  
Maison 1920 ?**

- toiture ardoise
- façade de pierre recouverte d'un enduit
- façade en recul avec jardinet clos sur rue
- homogénéité du traitement des ouvertures aux proportions rectangulaires
- appareillage de pierre et de briques en encadrement des ouvertures avec linteaux et appuis pleins
- lucarnes à fronton

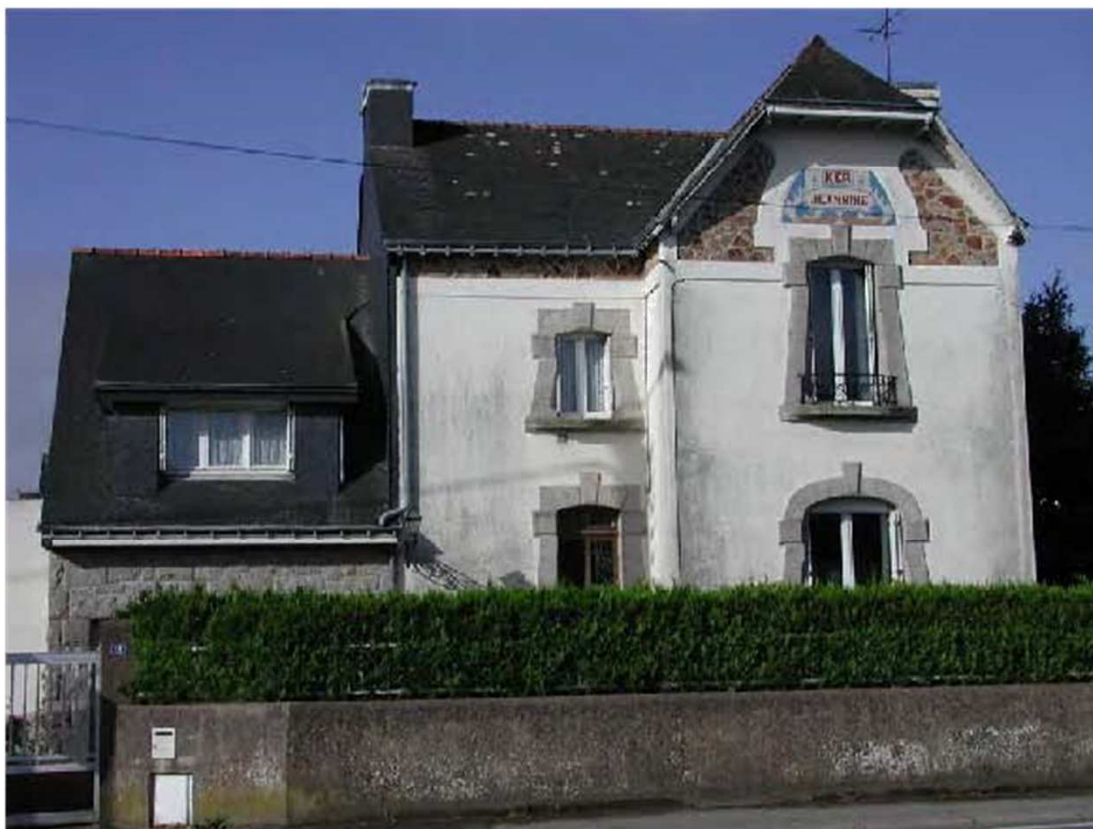
## 11 rue Philippe le Gall

Cadastre : AR 415

Maison à toiture en croupe

Date de construction : 1928

- toiture ardoise à pans multiples
- faitage en L parallèle à la voie
- croupe de toiture saillante sur volume bâti avec poutrelles en lambris apparents en bois peints
- façade de pierre recouverte d'un enduit excepté sur la partie haute de la maison
- bâti en recul avec un jardinet planté et clos sur rue
- encadrement des baies par des pierres taillées, celle de la fenêtre du rez de chaussée est en anse de panier
- décor avec le nom de la maison "Ker Jeannine" sous la croupe
- balcon en fer forgé
- appuis ouvragés pour les ouvertures de l'étage

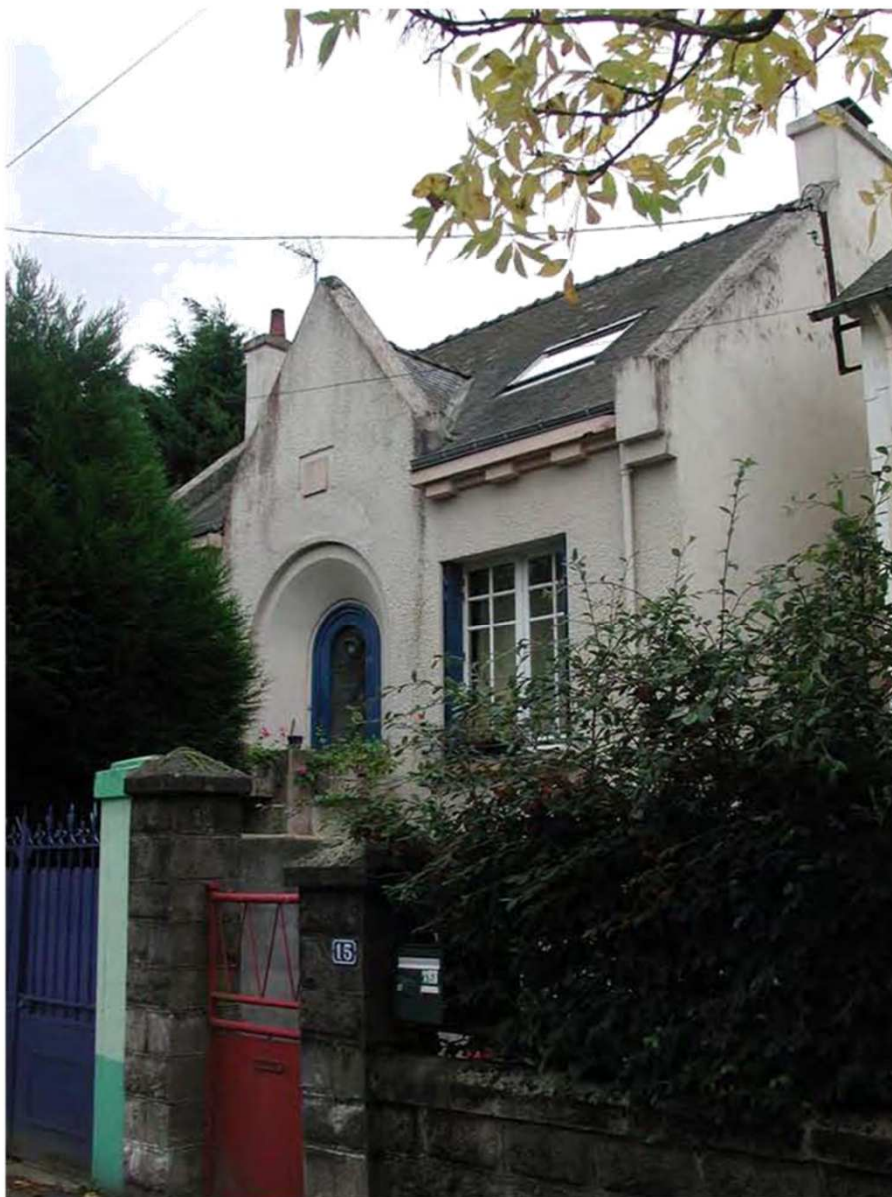
**13 rue Philippe le Gall**

**Cadastre : AR 56**

**Maison à fronton**

**Date de construction : 1938**

- toiture ardoise à deux pans assortis d'un volume perpendiculaire presque aussi haut que la toiture
- faitage parallèle à la voie
- bâti en recul avec un jardinet
- accès à la porte d'entrée par une ouverture en arc de cercle

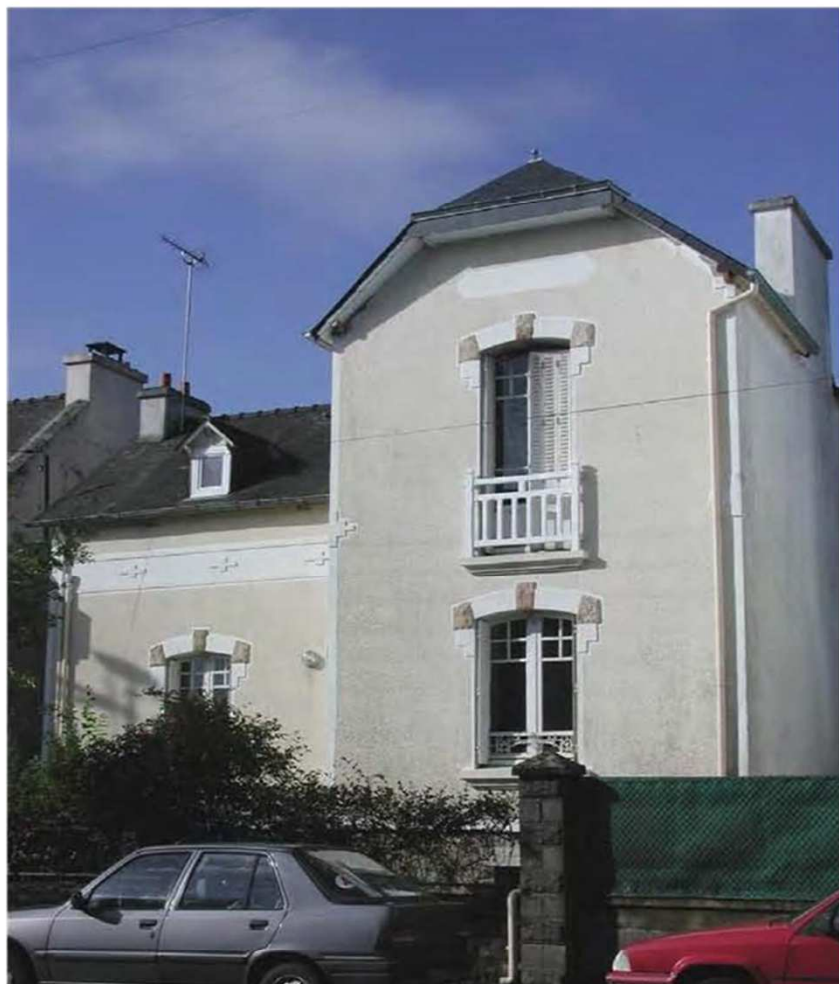
## 15 rue Philippe le Gall

**Cadastre : AR 55**

**Maison à toiture en croupe**

**Date de construction : 1928**

- toiture ardoise à pans multiples
- faîtage en L parallèle à la voie
- croupe de toiture saillante sur volume bâti
- façade recouverte d'un enduit
- bâti en recul avec un jardinet planté et clos sur rue
- proportions rectangulaires des ouvertures
- linteaux travaillés, appareillage de briques et pierres cintré
- cartouche (mais sans nom) sous la croupe et frise de croix sur la façade en retrait
- balcon en bois pour la porte fenêtre de l'étage
- garde-du corps en fer forgé pour la baie du rez de chaussée
- cheminée assise sur le pignon ouest

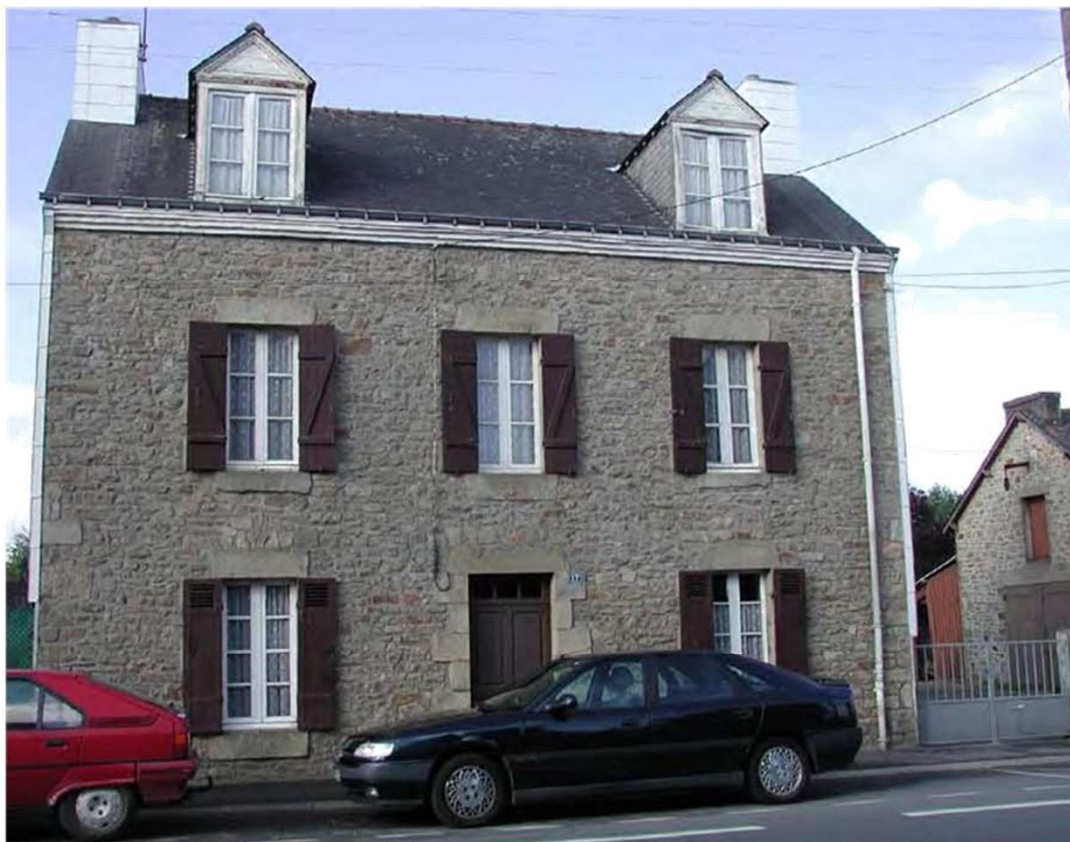
**17 rue Philippe le Gall****Cadastre : AR 573****Maison à toiture à deux pans****Date de construction : 1855****Caractéristiques majeures :**

- toiture ardoise
- faitage parallèle à la voie
- façade de pierre en alignement sur rue
- organisation symétrique de la façade de part et d'autre de la porte d'entrée
- homogénéité de la taille et du traitement des ouvertures aux proportions rectangulaires s'organisant en superposition et autour de la porte d'entrée
- appareillage de pierre en encadrement des baies avec appuis pleins et linteaux
- occultation des baies par volets en bois
- lucarnes à fronton organisées en superposition aux ouvertures de façade
- cheminées de pierre assises sur pignons

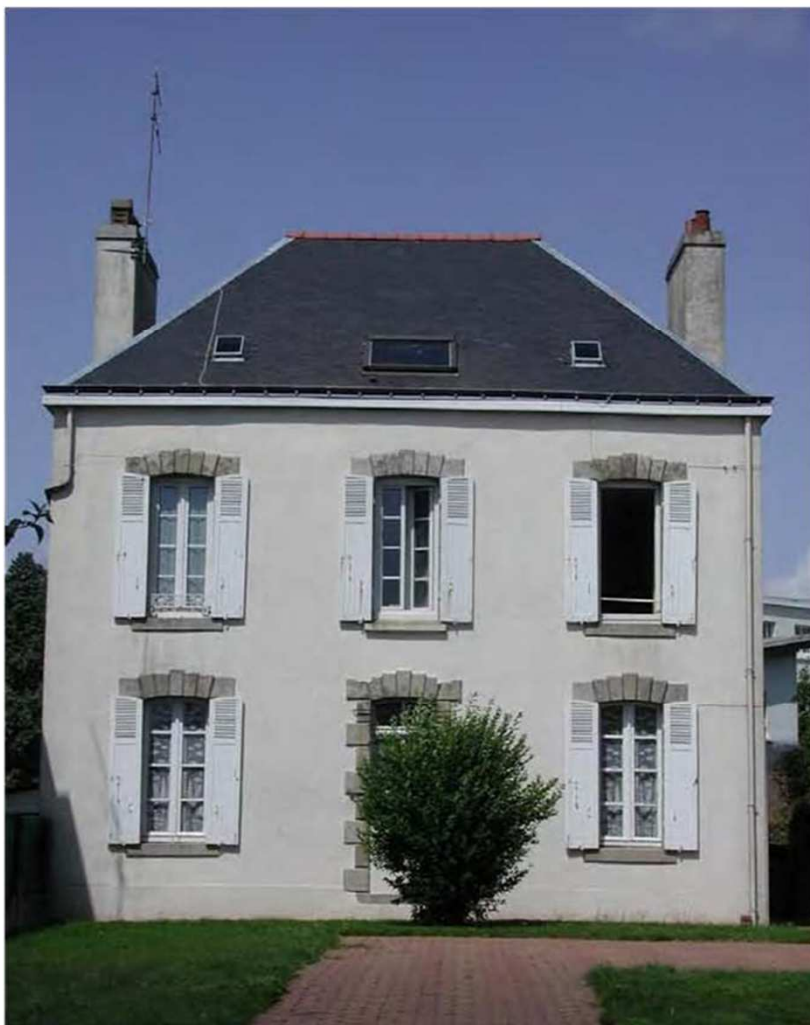
## 24 rue Philippe le Gall

**Cadastre : AD 211**

**Maison dite de Capitaine**

**Date de construction : 1938**

- toiture ardoise à quatre pans
- faîtage parallèle à la voie
- façade de pierre recouverte d'un enduit avec un jardin clos sur rue
- organisation symétrique de la façade, homogénéité de la taille et du traitement des ouvertures aux proportions rectangulaires
- deux ouvertures symétriques de part et d'autre de la porte d'entrée, ouvertures de l'étage superposées à celles du rez-de-chaussée
- appareillage de pierre en encadrement de baies, avec appuis pleins et linteaux légèrement cintrés
- occultation des baies par volets en bois
- cheminées de pierres assises sur pignons

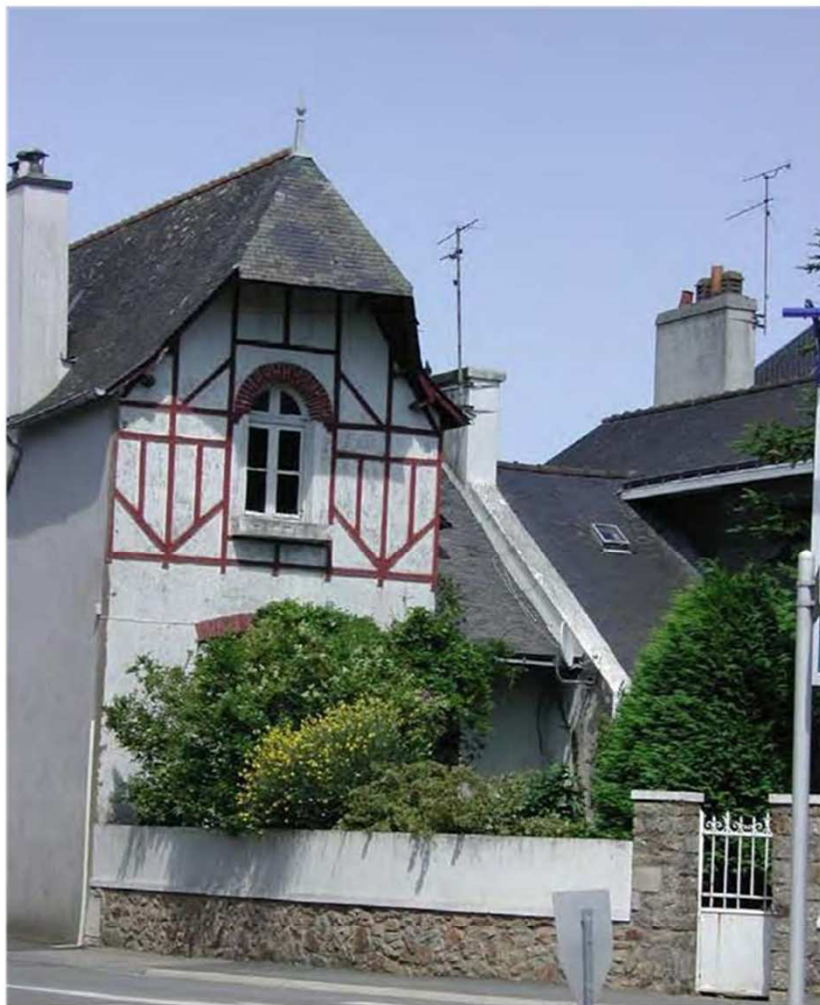
## 28 rue Philippe le Gall

Cadastre : AD 213

Maison à toiture en croupe

Date de construction : 1908

- toiture ardoise à pans multiples
- croupe de toiture saillante sur volume bâti, poutrelles en lambris apparents en bois-peints
- façade recouverte d'un enduit
- bâti en recul avec jardin planté clos sur rue par un muret en partie en pierre
- portail d'entrée en fer forgé d'époque
- linteaux travaillés appareillage de briques cintré, ouverture de la partie en fronton surmontée d'un arc en briques décoratives et agrémenté d'une jardinière
- cheminées de pierre assises sur le pignon ouest
- présence de faux colombages dans la partie supérieure de la façade
