*COMMUNE D'AURAY*

*PLAN LOCAL D'URBANISME*

## 4.2.2 INVENTAIRE DES ELEMENTS DU PATRIMOINE BATI PROTEGÉ HORS AVAP

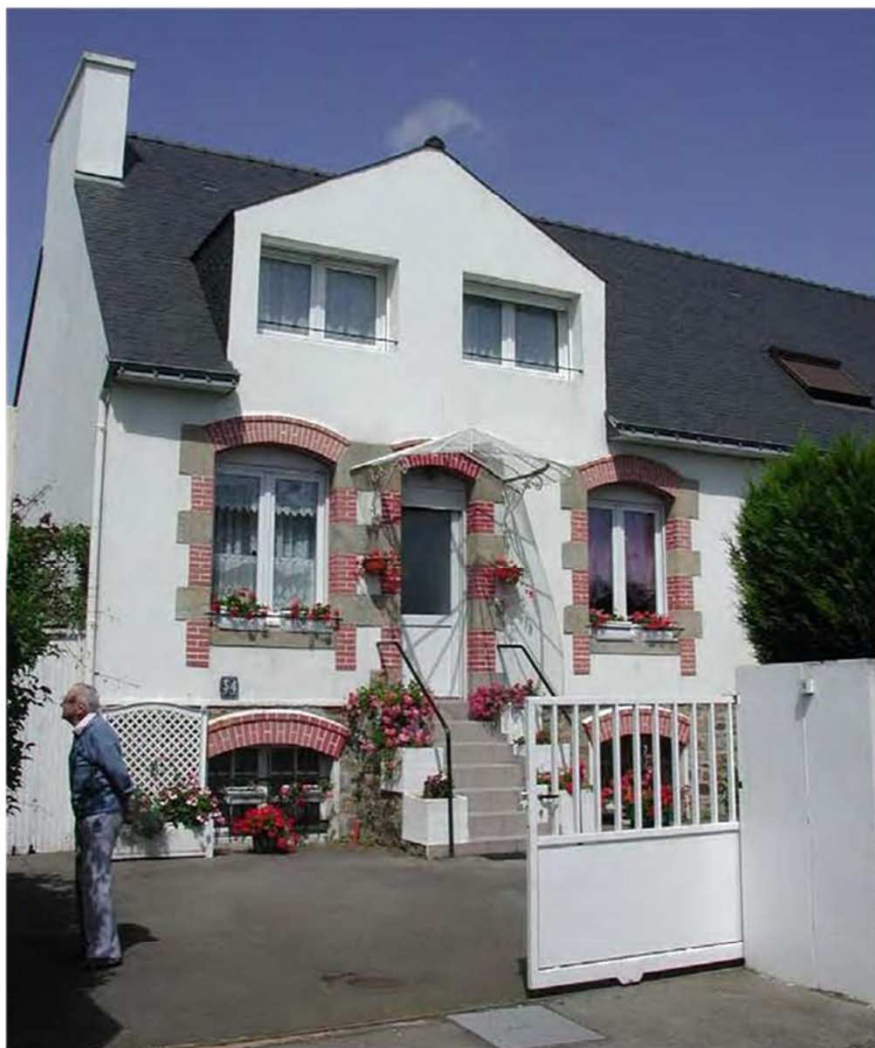
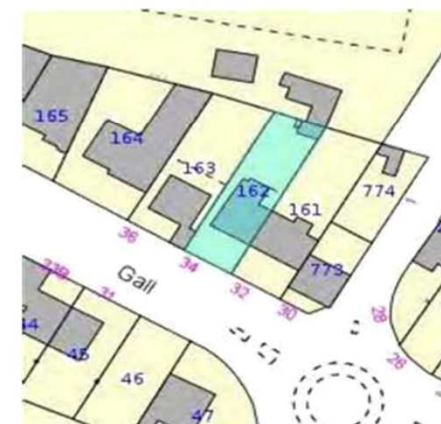
**34 rue Philippe le Gall****Cadastre : AC 162****Maison à fronton****Date de construction : 1923****Caractéristiques majeures :**

- toiture ardoise à deux pans assortis d'un volume perpendiculaire presque aussi haut que la toiture et percé de deux fenêtres en façade
- faîtage parallèle à la voie
- toiture légèrement saillante sur volume bâti
- façade présentant un soubassement en pierre correspondant à la hauteur du sous-sol
- sous-sol percé de deux fenêtres agrémentées de linteaux de briques cintrés
- bâti en recul et clos sur rue
- ouvertures surplombées de linteaux cintrés en pierre et en briques
- marquise surplombant le perron perpendiculaire à la façade

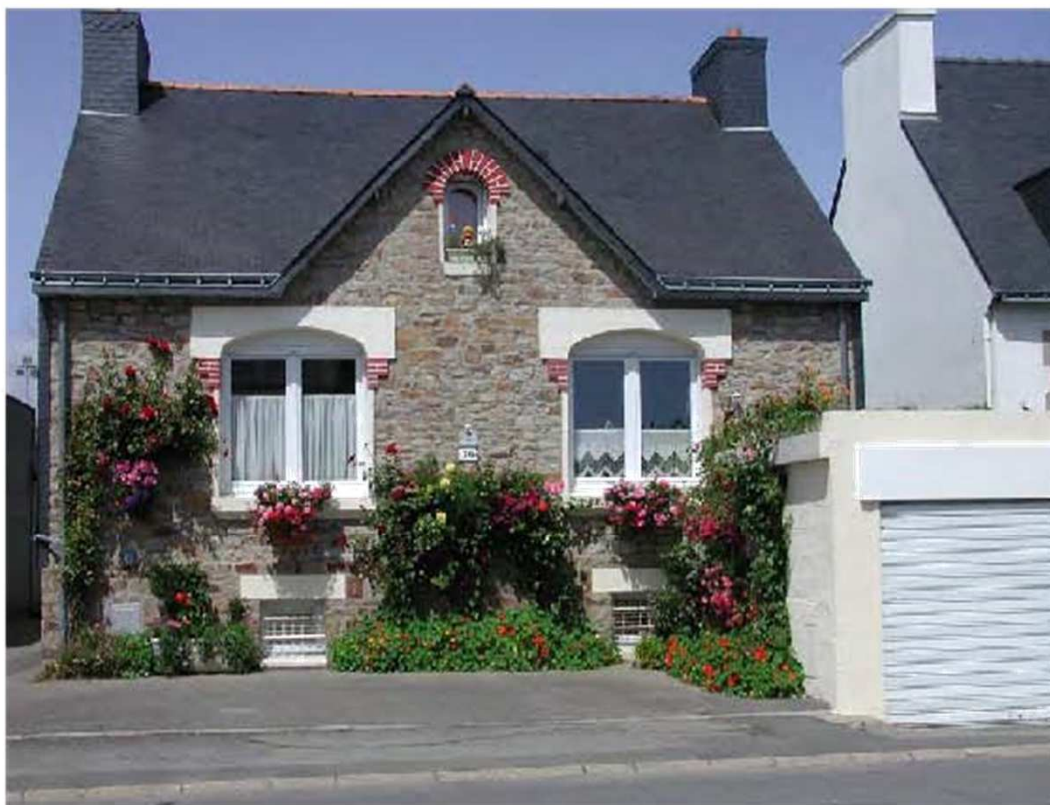
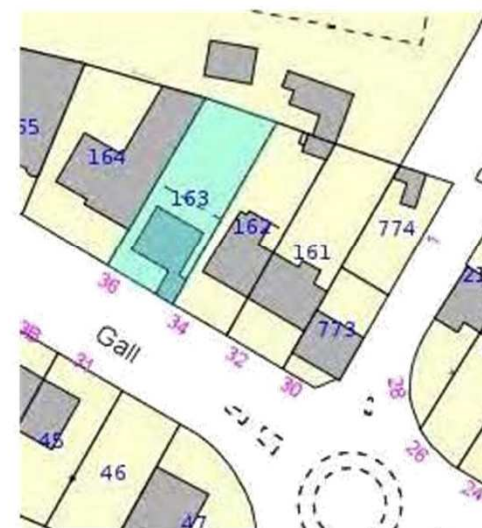
**36 rue Philippe le Gall****Cadastre : AC 163****Maison à fronton****Date de construction : 1927****Caractéristiques majeures :**

- toiture ardoise à deux pans, assortis d'un volume perpendiculaire presque aussi haut que la toiture et percé d'une fenêtre en façade surplombée d'un arc en brique
- faîtage parallèle à la voie
- toiture légèrement saillante sur volume bâti avec poutrelles en lambris apparents en bois peint
- linteaux cintrés et agrémentés de briques
- superposition des soupiraux et des fenêtres du rez de chaussée
- façade en pierre

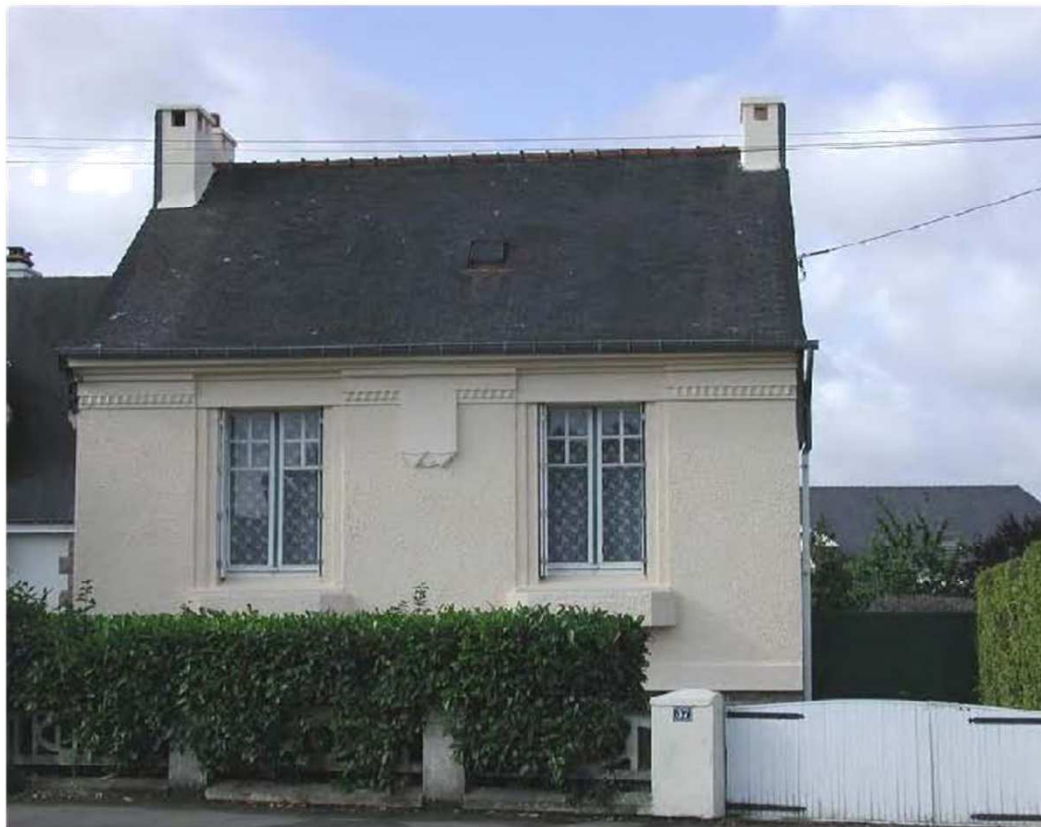
**37 rue Philippe le Gall**

**Cadastre : AR 41****Maison à toiture à deux pans****Date de construction : 1939****Caractéristiques majeures :**

- toiture ardoise
- faitage parallèle à la voie
- façade recouverte d'un enduit
- façade en recul avec jardinet clos sur rue
- organisation symétrique de la façade
- homogénéité de la taille et du traitement des ouvertures aux proportions rectangulaires
- frise décorative sous la toiture et entre les fenêtres
- encadrement des fenêtres par des moulures
- appuis de fenêtres en saillie ou jardinières ?
- bande décorative soulignant le sous-sol en pierres

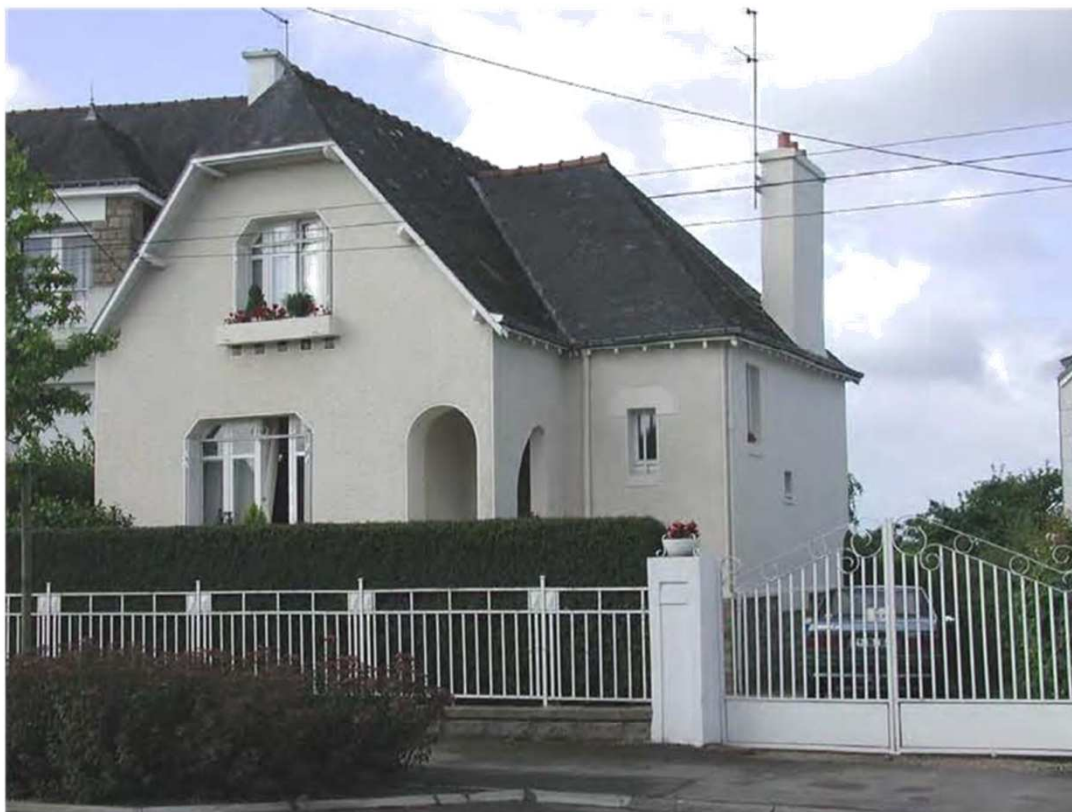
### 41 rue Philippe le Gall

**Cadastre : AR 39**

**Maison à toiture en croupe**

**Date de construction : 1933**

- toiture ardoise à pans multiples
- faitage en L
- croupe de toiture saillante sur volume bâti avec poutrelles en lambris apparents en bois peints
- façade recouverte d'un enduit, soubassement en pierre
- bâti en recul avec un jardinet planté et clos sur rue
- jardinière pour la fenêtre sous la croupe
- fenêtres polygonales en façade
- cheminée assise sur pignon en recul
- entrée en recul par rapport à la façade éclairée par deux ouvertures cintrées
- petite fenêtre à linteau cintré pour le bâti en recul

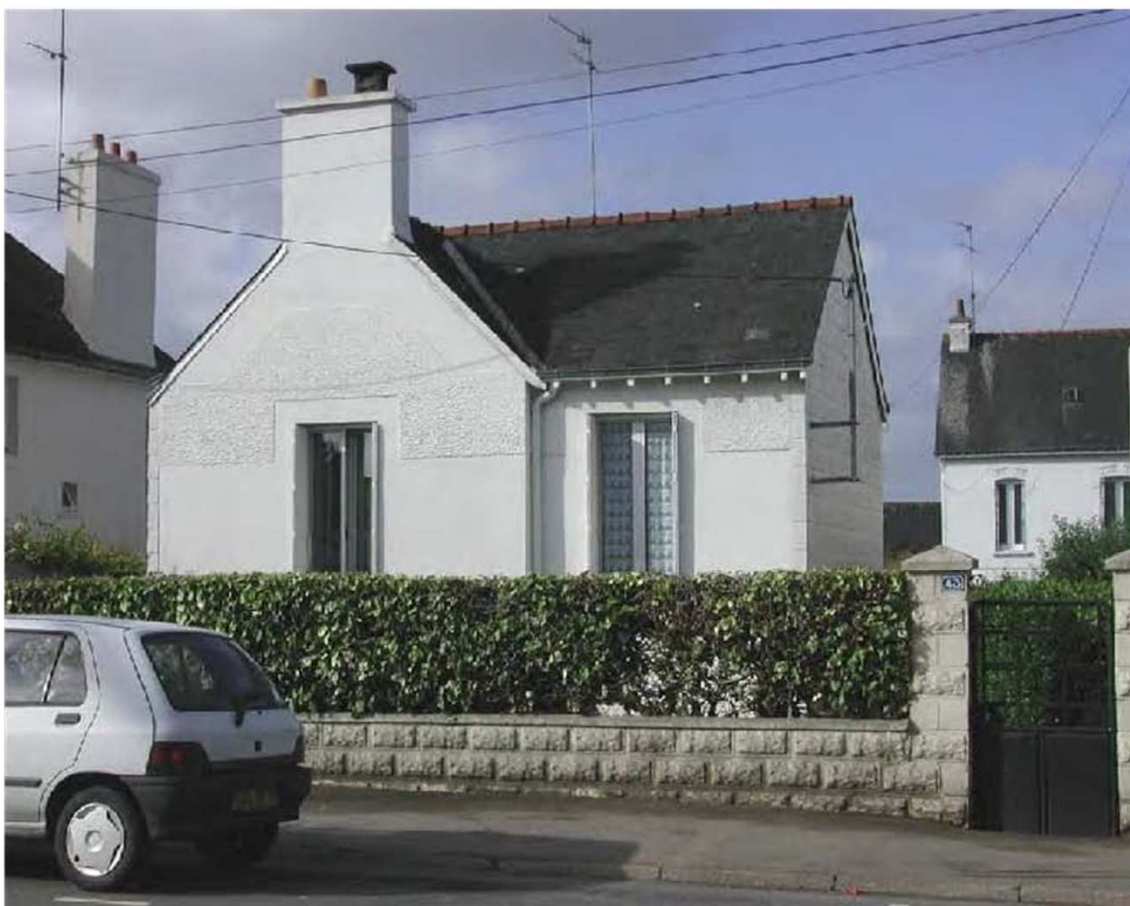
**43 rue Philippe le Gall****Cadastre : AR 18****Maison à volume et toiture en faux L****Date de construction : 1935****Caractéristiques majeures :**

- toiture ardoise à pans multiples
- faitage en L, grande longueur parallèle à la voie et en retrait, pignon orienté sur rue
- toiture légèrement saillante sur volume bâti, avec poutrelles en lambris apparents en bois peints
- façade recouverte d'un enduit
- décors d'un enduit différent soulignant les lignes architecturales
- bâti en recul avec un jardinet planté et clos sur rue
- cheminée assise sur pignon sur rue

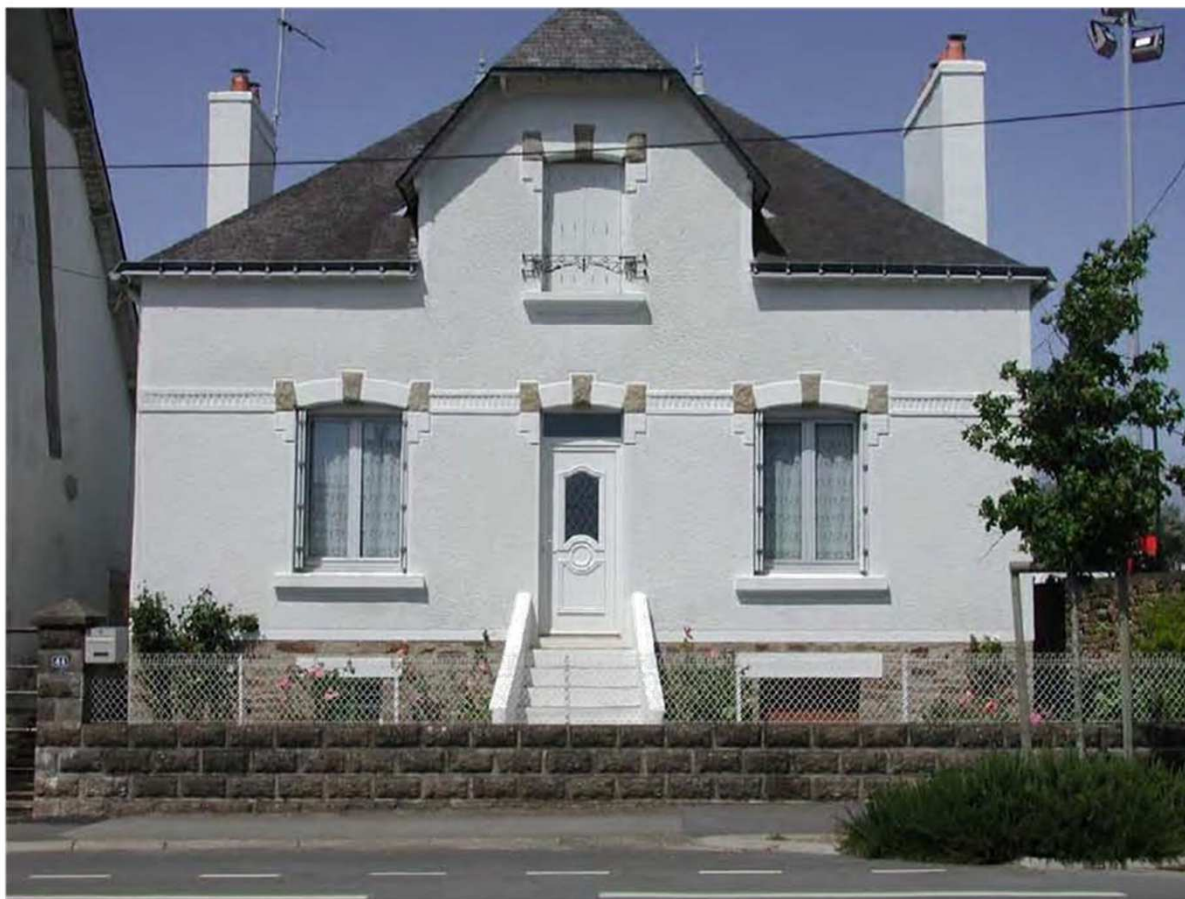
**44 rue Philippe le Gall**

**Cadastre : AC 168**

**Maison à toiture en croupe**

**Date de construction : 1930**

- toiture ardoise à pans multiples
- faîtage en T parallèle à la voie
- croupe de toiture saillante sur volume bâti, avec poutrelles en lambris apparents en bois peints
- symétrie de la façade
- façade recouverte d'un enduit
- soubassement en pierre éclairé par deux ouvertures
- bâti en recul avec un jardinet planté et clos sur rue
- proportions rectangulaires des ouvertures
- linteaux légèrement cintrés en pierre et brique encadrant les ouvertures
- appuis de fenêtres saillants
- frise décorative soulignant les niveaux
- garde-corps en fer forgé pour la fenêtre sous la croupe
- perron perpendiculaire à la façade
- hautes cheminées sur les pignons

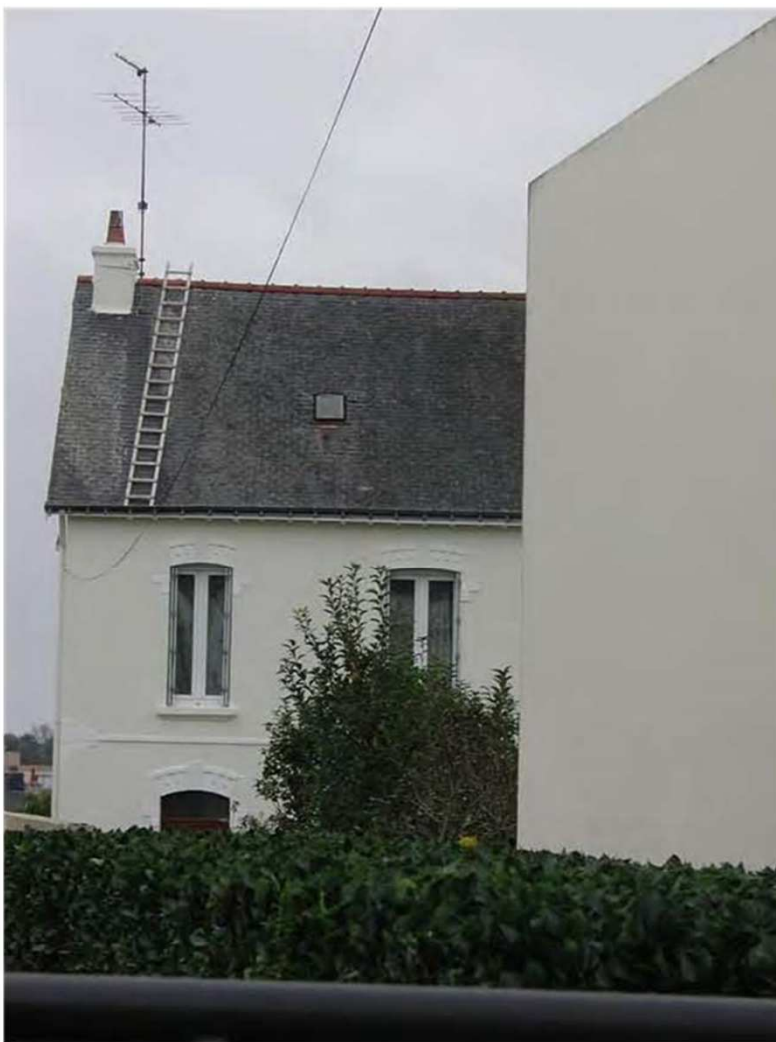
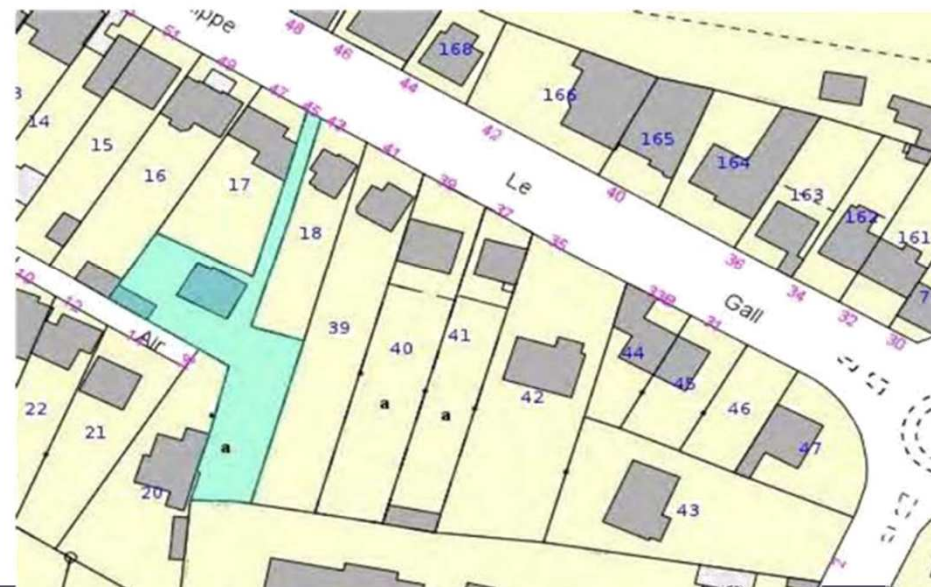
**45 rue Philippe le Gall****Cadastre : AR 19****Maison à deux pans****Date de construction : 1927****Caractéristiques majeures :**

- toiture ardoise
- faitage parallèle à la voie et en recul avec jardinet clos sur rue
- organisation symétrique de la façade de part et d'autre d'un axe central comprenant la porte d'entrée
- homogénéité de la taille et du traitement des ouvertures aux proportions rectangulaires
- linteaux en pierre et brique et appuis de fenêtres moulurés
- décor en brique dans l'angle de la façade d'où part une ligne soulignant les deux niveaux

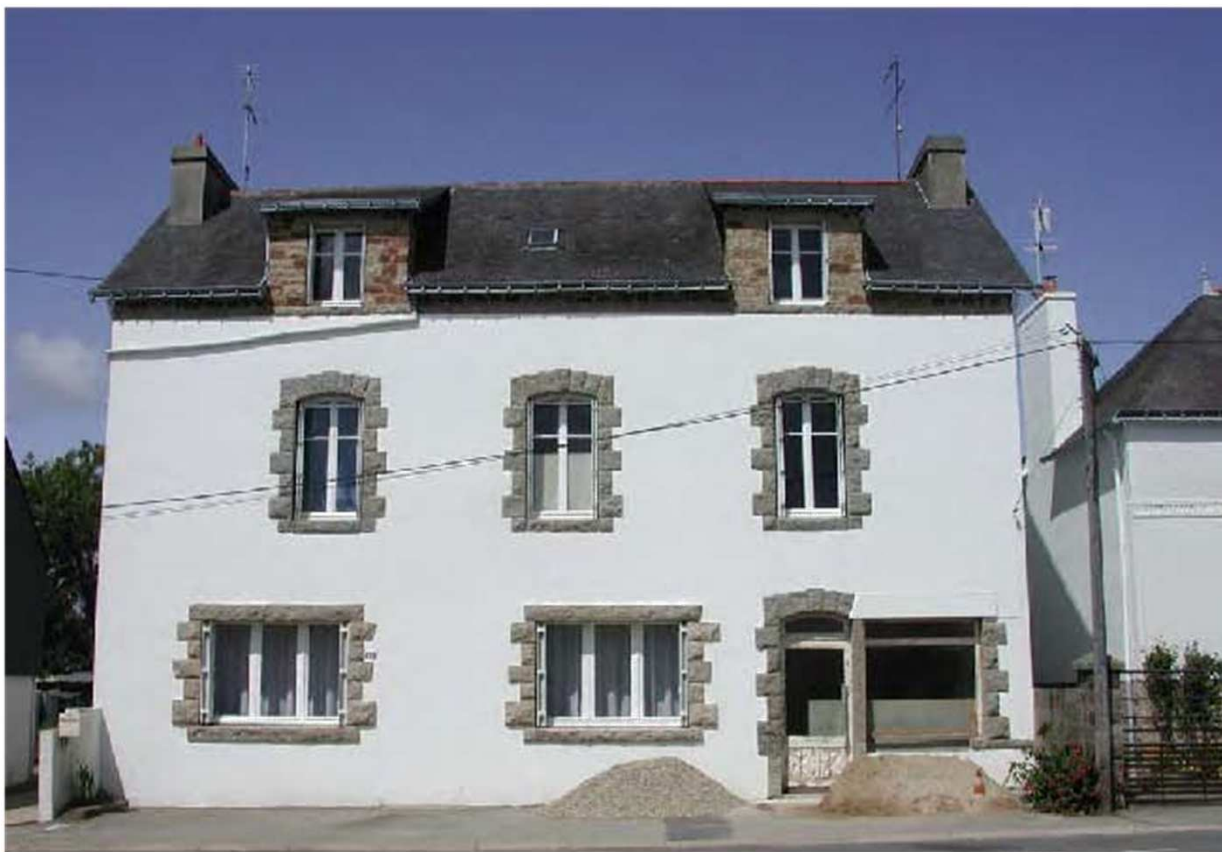
**46 rue Philippe le Gall**

**Cadastre : AC 169**

**Maison à deux pans**

**Date de construction : 1920**

- toiture ardoise
- faitage parallèle à la voie et en alignement sur rue
- appareillage de pierre en encadrement de baies avec appuis pleins et linteaux cintrés à l'étage et au-dessus de la porte
- lucarnes en pierre organisées en superposition des fenêtres de l'étage

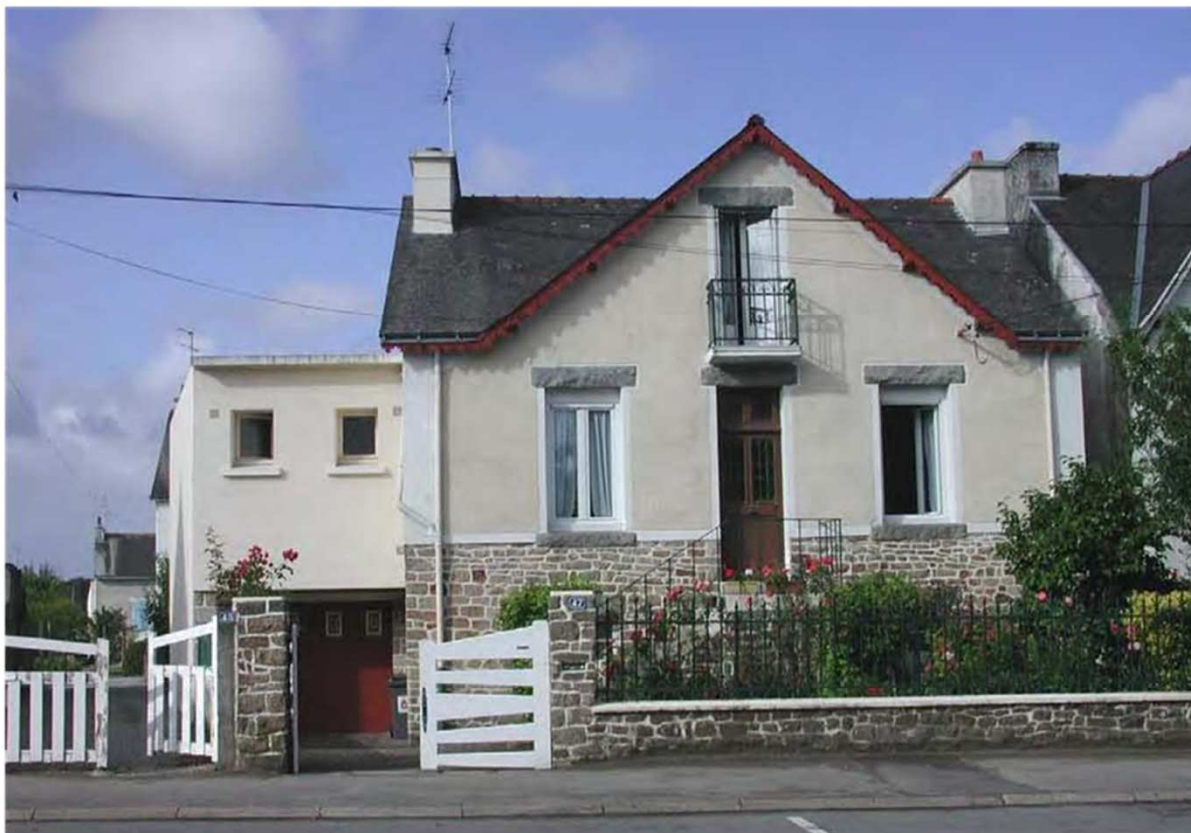
### 47 rue Philippe le Gall

Cadastre : AR 17

Maison à fronton

Date de construction : 1926

- toiture ardoise à deux pans assortis d'un volume perpendiculaire presque aussi haut que la toiture et percé d'une fenêtre en façade
- faîtage parallèle à la voie
- toiture légèrement saillante sur volume bâti avec poutrelles en lambris apparents en bois peints
- présence d'un lambrequin sur le rebord de la toiture en façade
- façade présentant un soubassement en pierre correspondant à la hauteur du sous-sol
- bâti en recul avec un jardinet planté et clos
- proportion rectangulaire des ouvertures
- ouvertures surplombées de linteaux en pierre
- l'accès à la porte d'entrée se fait par un escalier parallèle à la façade
- balcon d'origine en fer forgé pour la porte-fenêtre du fronton
- ligne décorative soulignant le passage entre la pierre et l'enduit

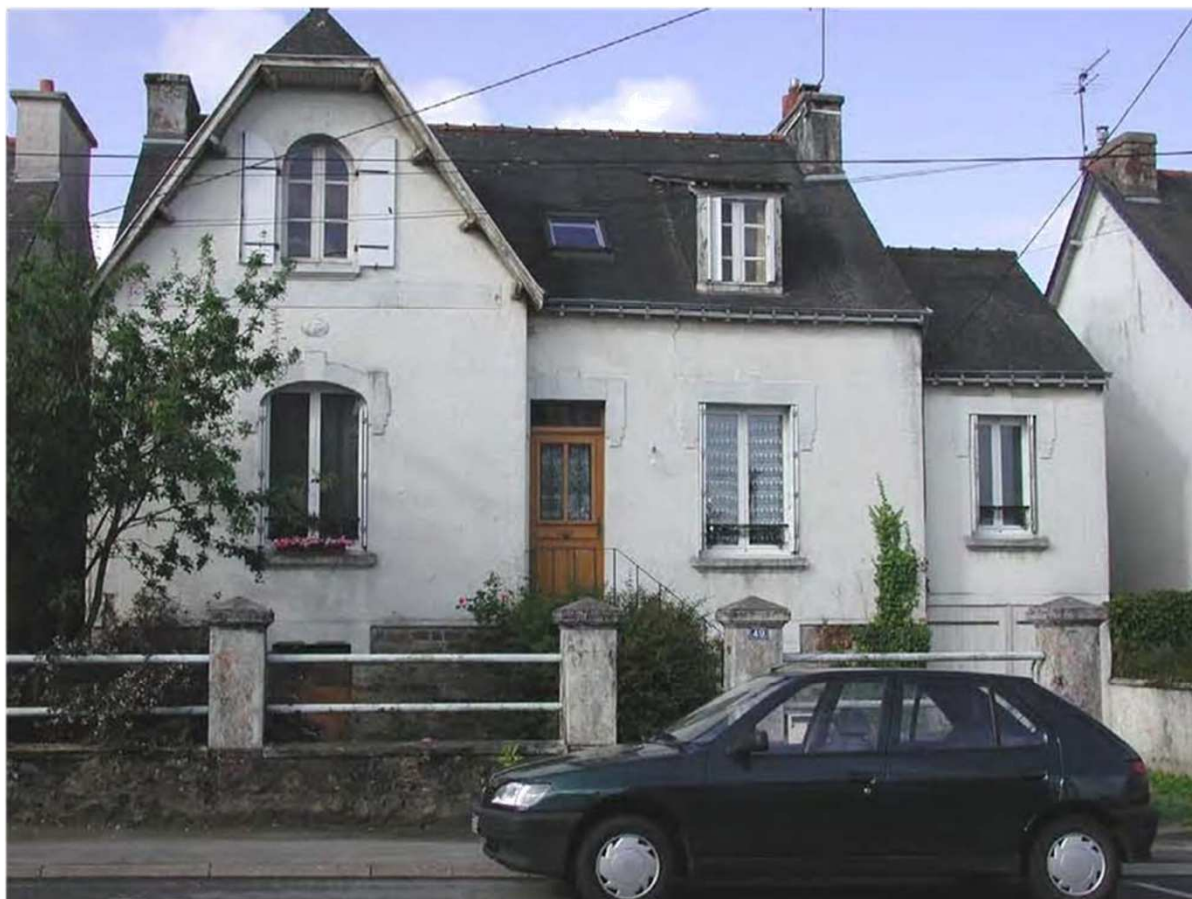
## 49 rue Philippe le Gall

**Cadastre : AR 16**

**Maison à toiture à croupe**

**Date de construction : 1922**

- toiture ardoise à pans multiples
- faitage en L parallèle à la voie
- croupe de toiture saillante sur volume bâti, avec poutrelles en lambris apparents en bois peints
- façade de pierre recouverte d'un enduit dans sa partie supérieure
- soubassement en pierre
- bâti en recul avec un jardinet planté et clos sur rue
- linteaux ouvragés en pierre encadrant les baies
- chaîne d'angle en pierre
- décor dans un enduit différent pour souligner la croupe
- garde-corps en fer forgé et bois pour les fenêtres du premier niveau
- bande décorative pour souligner le passage entre la pierre et l'enduit

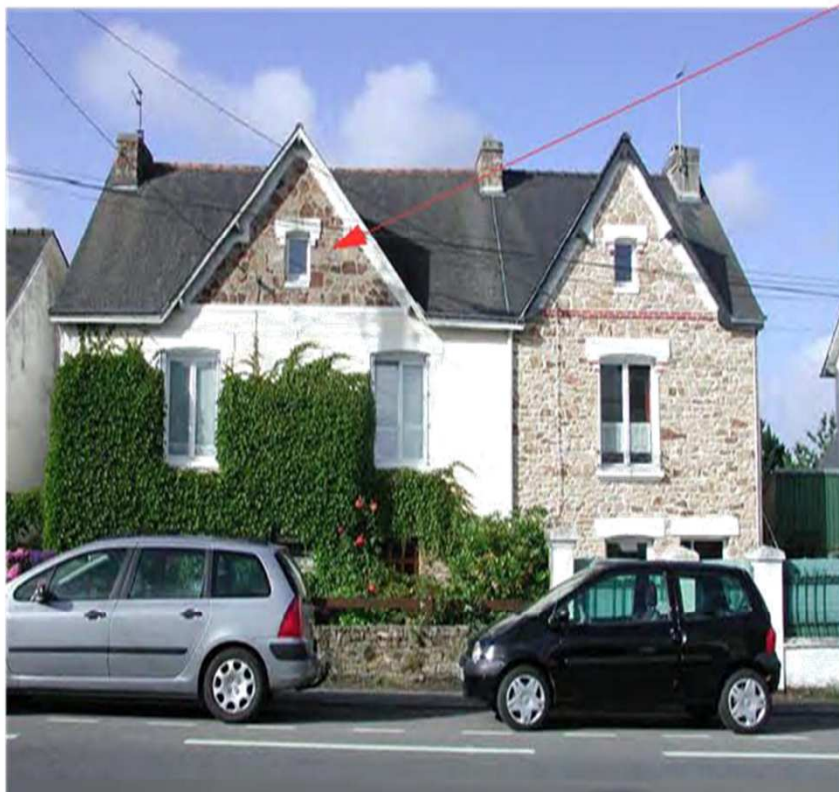
### 51 rue Philippe le Gall

Cadastre : AR 15

Maison à fronton

Date de construction : 1930

- toiture ardoise à deux pans assortis d'un volume perpendiculaire presque aussi haut que la toiture et percé d'une fenêtre en façade
- faitage parallèle à la voie
- toiture légèrement saillante sur volume bâti, avec poutrelles en lambris apparents en bois peints pour le fronton uniquement
- bâti en recul avec un jardinet planté et clos sur rue par un muret surmonté d'une grille en fer forgé
- façade en pierre enduite au premier niveau
- ouvertures surplombées de linteaux cintrés ornés de briques
- frise décorative en brique soulignant les combles
- cheminée de pierre assises sur mur mitoyen

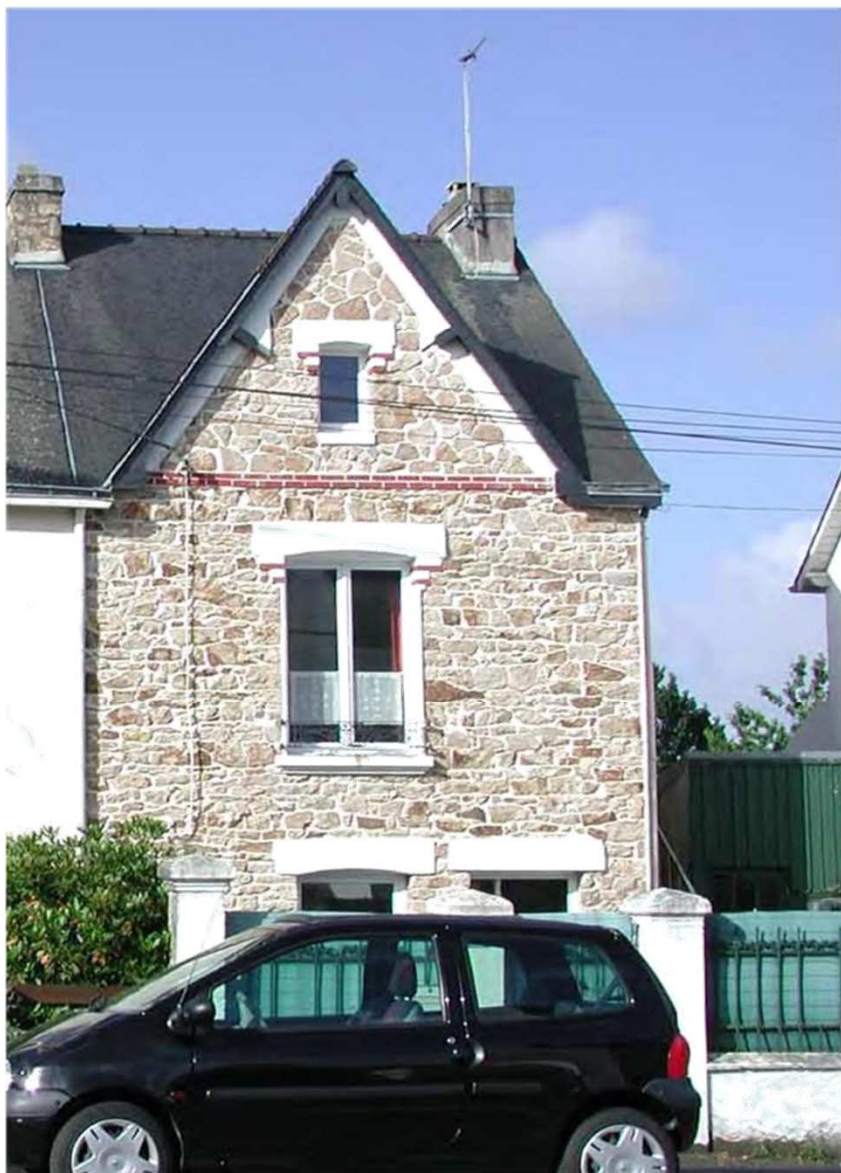
### 53 rue Philippe le Gall

Cadastre : AR 14

Maison à fronton

Date de construction : 1925

- toiture ardoise à deux pans, assortis d'un volume perpendiculaire presque aussi haut que la toiture et percé d'une fenêtre en façade
- faîtage parallèle à la voie
- toiture légèrement saillante sur volume bâti, avec poutrelles en lambris apparents en bois peints pour le fronton uniquement
- bâti en recul avec un jardinet planté et clos sur rue
- ouvertures surplombées de linteaux cintrés
- décoration en brique sur la façade
- cheminées de pierre assises sur murs mitoyens

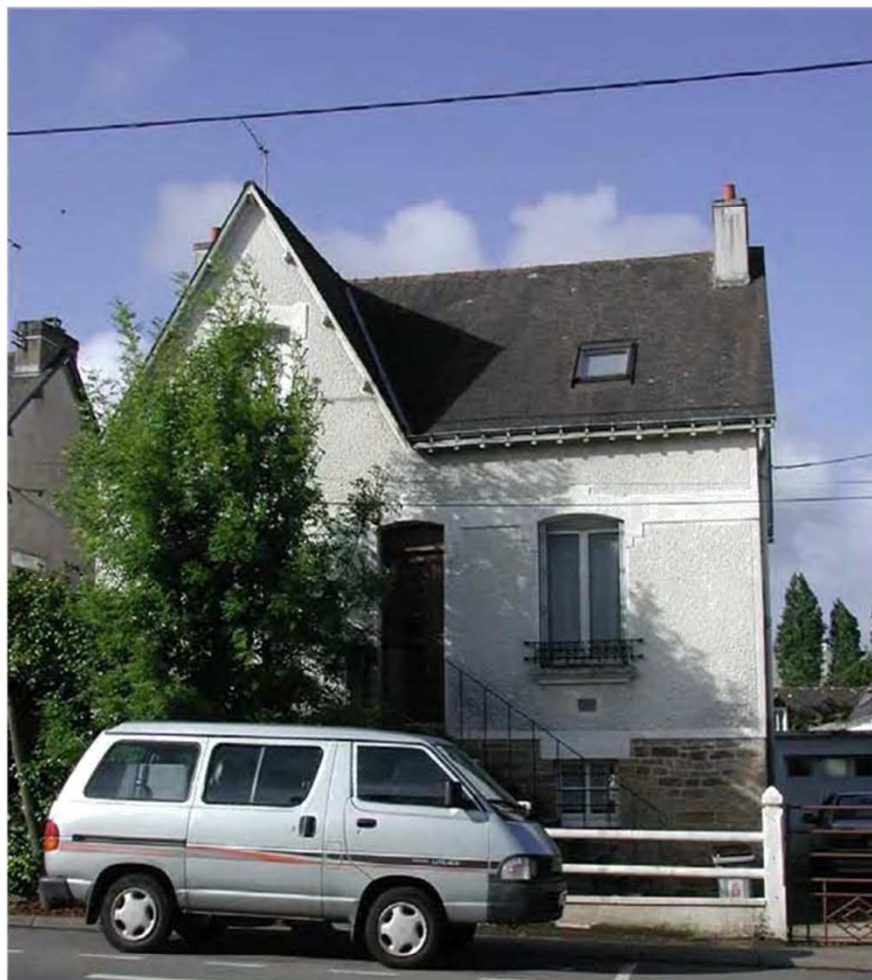
**55 rue Philippe le Gall**

**Cadastre : AR 13****Maison à fronton****Date de construction : 1938****Caractéristiques majeures :**

- toiture ardoise à deux pans assortis d'un volume perpendiculaire presque aussi haut que la toiture et percé d'une fenêtre en façade
- faitage parallèle à la voie
- toiture légèrement saillante sur volume bâti avec poutrelles en lambris apparents en bois peints
- soubassement en pierre correspondant à la hauteur du sous-sol
- bâti en recul avec un jardinet clos sur rue
- ouvertures surplombées de linteaux cintrés
- décoration en enduit sur la façade matérialisant les niveaux
- l'accès à la porte d'entrée se fait par un escalier parallèle à la façade
- garde-du corps en fer forgé pour la fenêtre du premier niveau

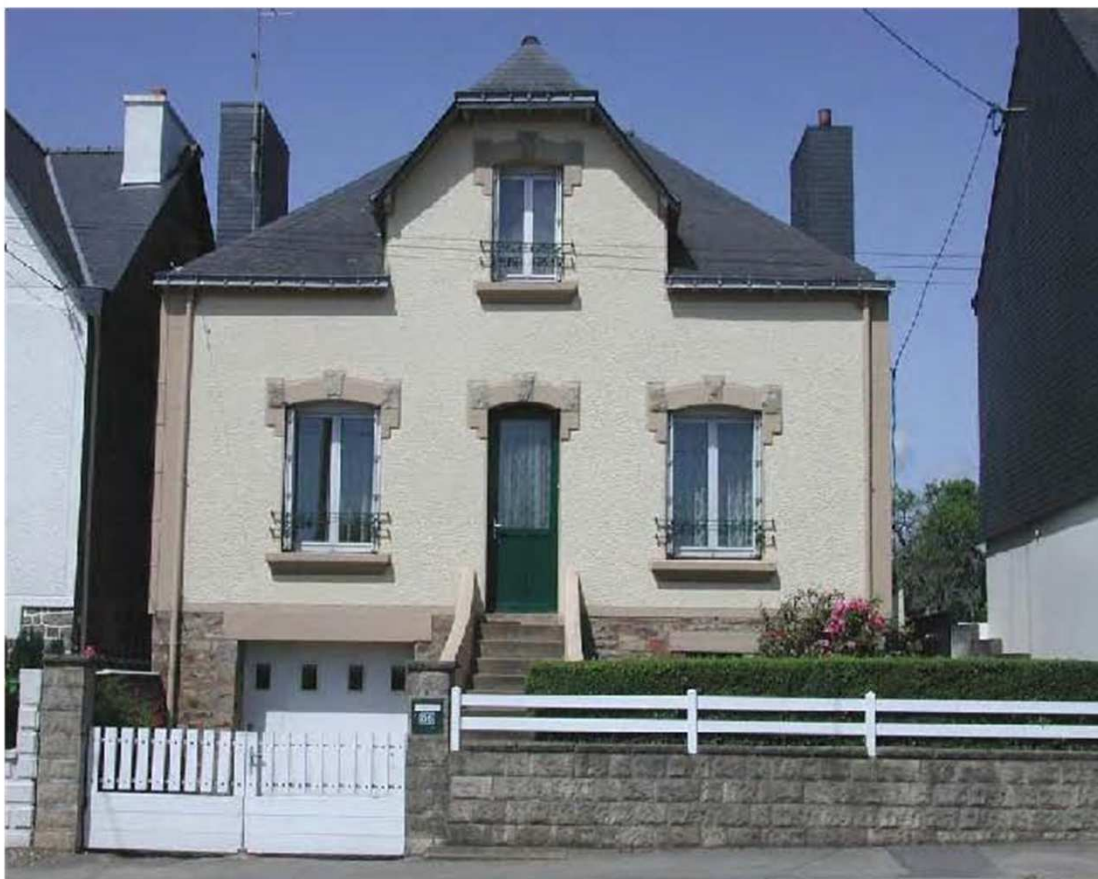
### 56 rue Philippe le Gall

**Cadastre : AC 176**

**Maison à toiture en croupe**

**Date de construction : 1933**

- toiture ardoise à pans multiples
- faitage en T parallèle à la voie
- croupe de toiture saillante sur volume bâti avec poutrelles en lambris apparents en bois peints
- façade de pierre recouverte d'un enduit dans sa partie supérieure
- soubassement en pierre
- bâti en recul avec un jardinet planté et clos sur rue
- proportions rectangulaires des ouvertures
- linteaux travaillés en appareillage de pierre et brique cintré
- appuis des fenêtres en saillie
- cheminées de pierre assises sur pignons
- perron perpendiculaire à la façade
- garde-du corps en fer forgé devant les fenêtres

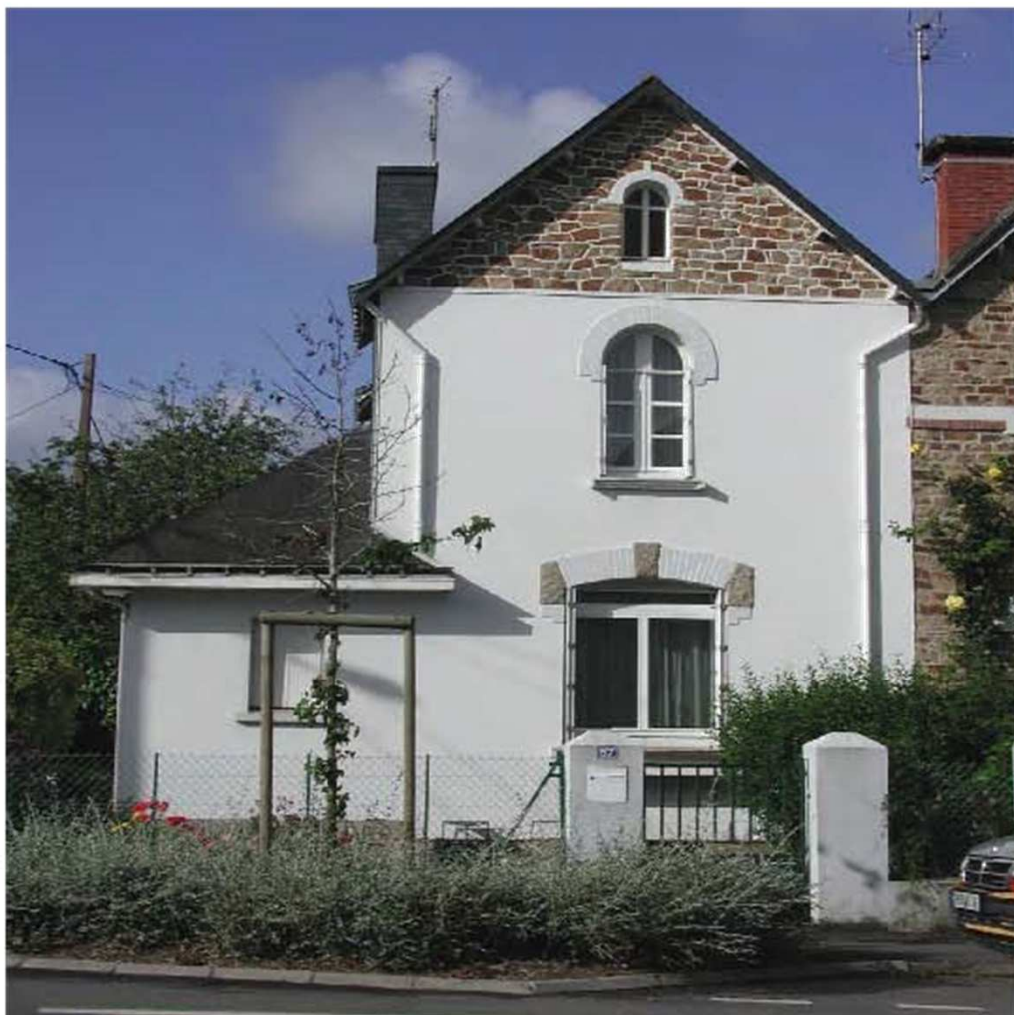
### 57 rue Philippe le Gall

Cadastre : AR 11

Maison à pignon sur rue

Date de construction : 1926

- toiture ardoise à deux pans
- faîtage perpendiculaire à la voie
- toiture légèrement saillante sur volume bâti, avec poutrelles en lambris apparents en bois peints
- façade-pignon de pierre, recouverte d'un enduit pour les deux niveaux inférieurs
- bâti en recul avec jardinet planté et clos sur rue
- ouvertures organisées en superposition
- linteau travaillé en appareillage de briques et pierres cintré pour la fenêtre du premier niveau
- linteau en arc de cercle en brique pour la fenêtre du second niveau
- lucarne de toit dans le volume en retrait, superposée aux baies de la façade

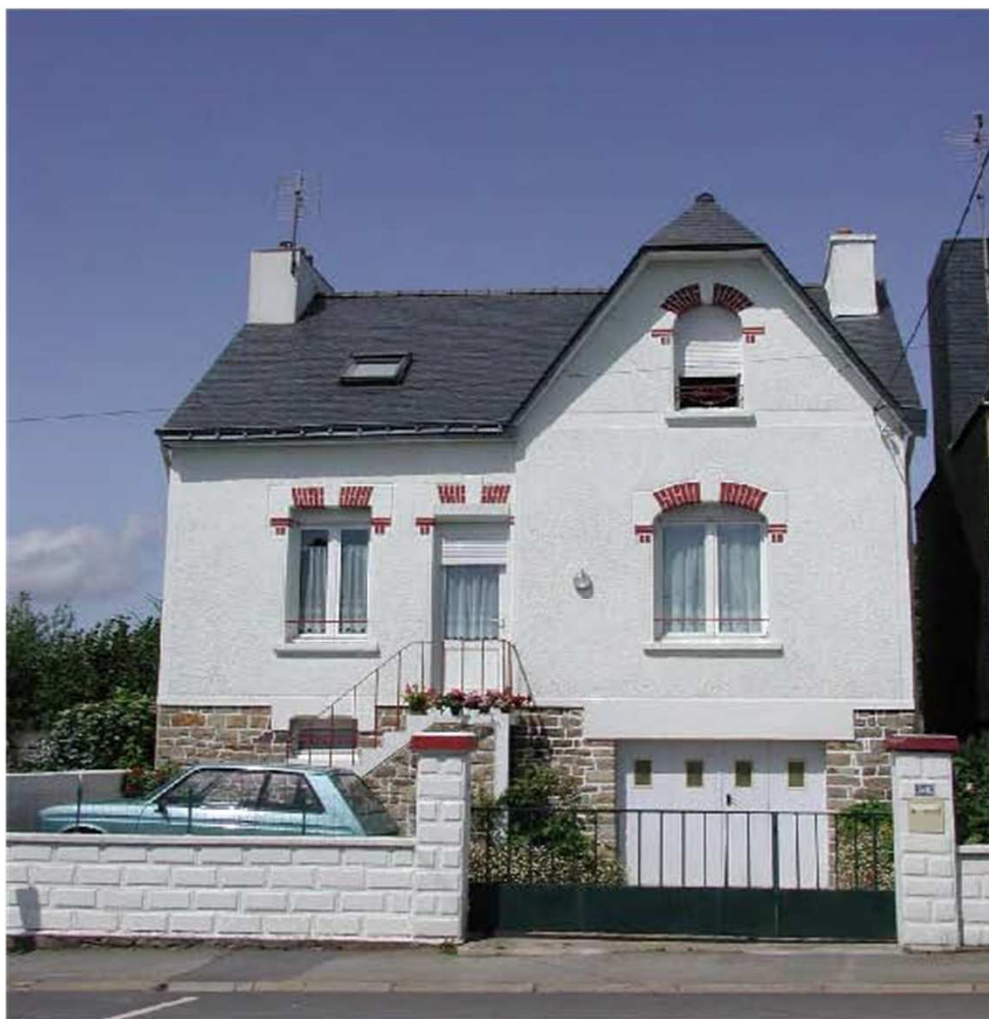
### 58 rue Philippe le Gall

Cadastre : AC 177

Maison à toiture en croupe

Date de construction : 1933

- toiture ardoise à pans multiples
- faîtage en L parallèle à la voie
- croupe de toiture saillante sur volume bâti avec poutrelles en lambris apparents en bois peints
- façade de pierre recouverte d'un enduit dans sa partie supérieure
- soubassement en pierre
- bâti en recul avec un jardinet planté et clos sur rue
- linteaux travaillés en appareillage de briques et de pierre cintré, en arc de cercle ou plat
- lignes soulignant les niveaux
- cheminées de pierre assises sur pignons
- perron en pierre parallèle à la façade

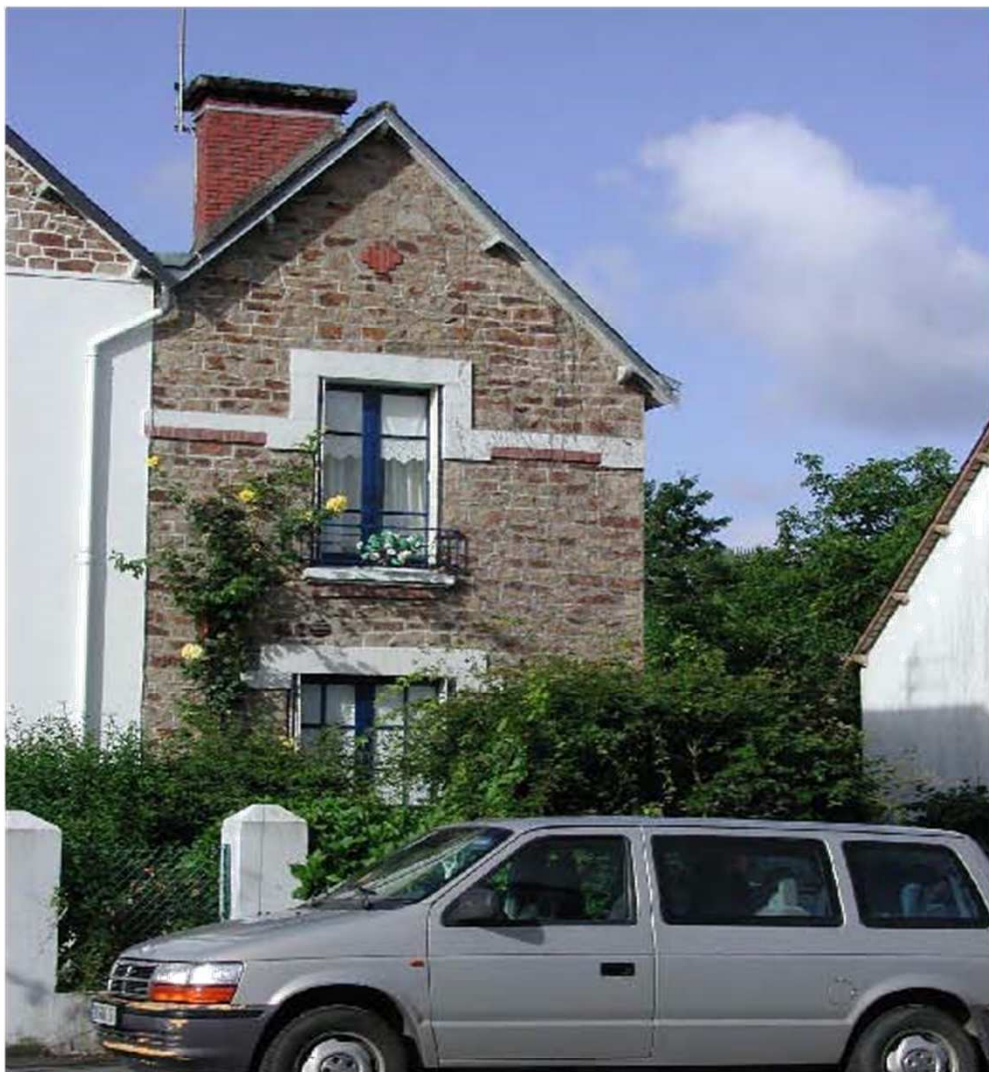
**59 rue Philippe le Gall**

**Cadastre : AR 10**

**Maison à pignon sur rue**

**Date de construction : 1931**

- toiture ardoise à deux pans
- faîtage perpendiculaire à la voie
- toiture légèrement saillante sur volume bâti avec poutrelles en lambris apparents en bois peints
- façade-pignon de pierre
- bâti en recul avec jardinet planté et clos sur rue
- proportions rectangulaires des ouvertures organisées en superposition et sur un axe central
- maison à façade ornementée de moulures béton et briques soulignant l'architecture
- appui de fenêtre à l'étage soulignée d'une ligne de briques
- cheminée de brique
- maison HBM Cottage breton

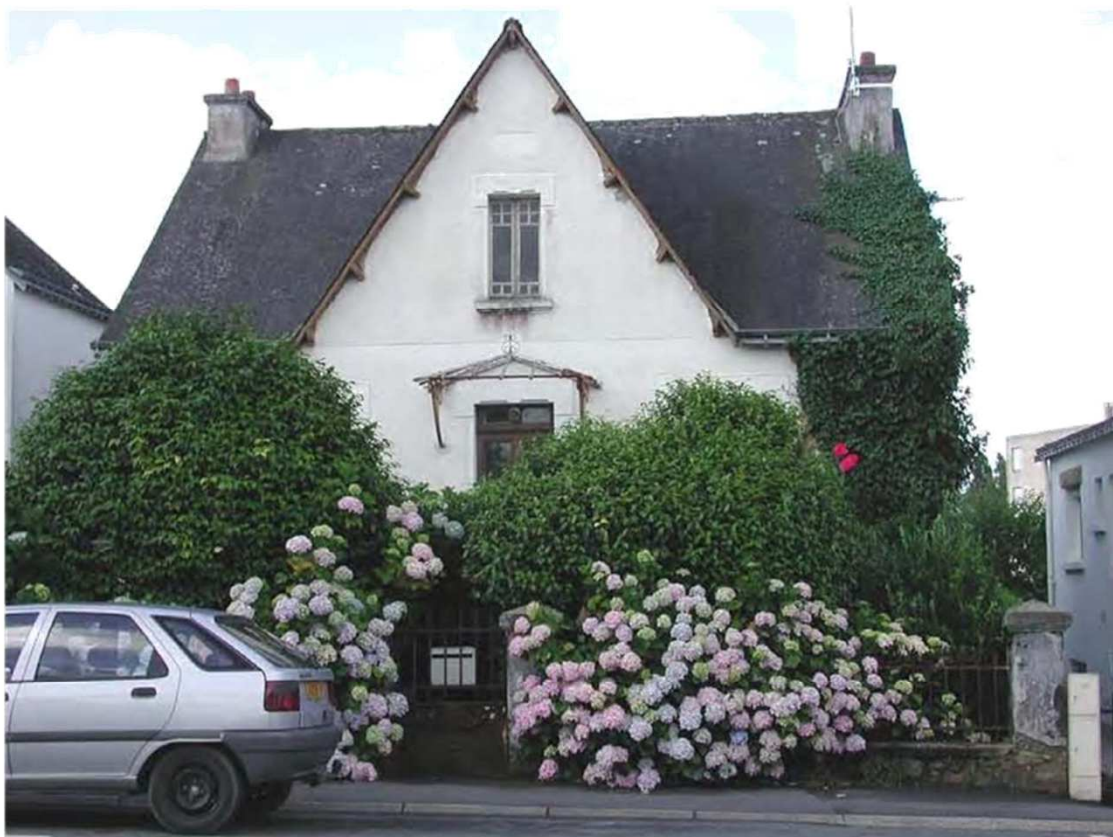
**61 rue Philippe le Gall**

**Cadastre : AR 61**

**Maison à fronton**

**Date de construction : 1926**

- toiture ardoise à deux pans assortis d'un volume perpendiculaire presque aussi haut que la toiture et percé d'une fenêtre en façade
- faitage parallèle à la voie
- toiture légèrement saillante sur volume bâti, avec poutrelles en lambris apparents en bois peints
- façade présentant un soubassement en pierre correspondant à la hauteur du sous-sol
- bâti en recul avec un jardinet planté et clos sur rue par un muret de pierre surplombé d'une grille en fer forgé
- portail d'origine en fer forgé
- porte d'entrée protégée d'une grille en fer forgé
- proportions rectangulaires des ouvertures organisés en superposition autour d'un axe central
- ouvertures surplombées de linteaux ouvragés
- moulures décoratives soulignant les lignes de composition
- marquise en fer forgé

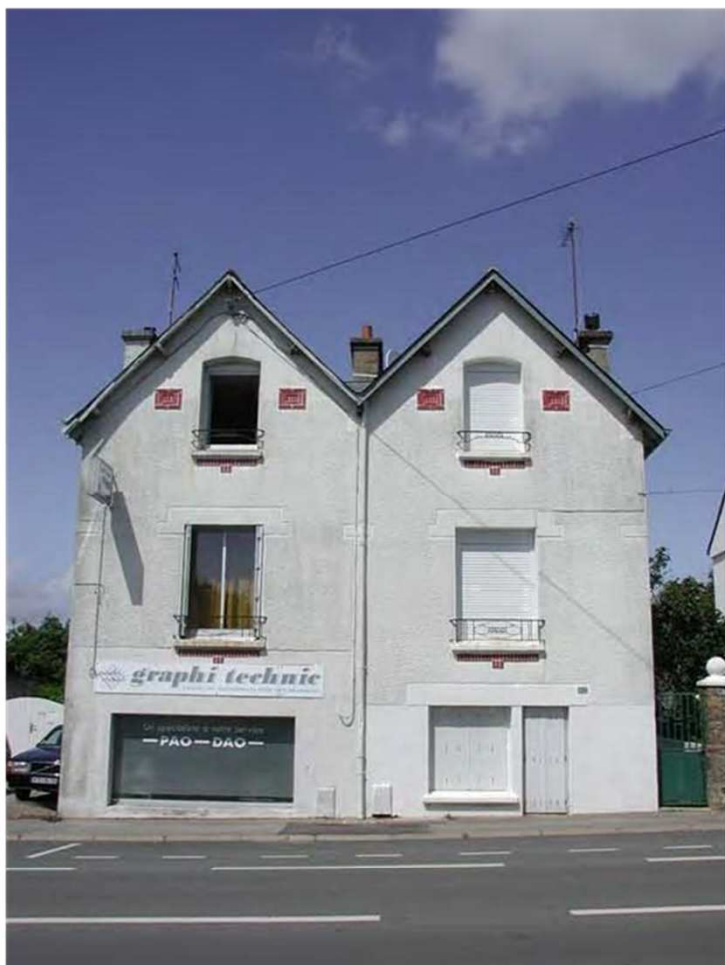
**62-64 rue Philippe le Gall****Cadastre : AC 179****Maison à pignon sur rue****Date de construction : 1930****Caractéristiques majeures :**

- toiture ardoise à deux pans
- faîtage perpendiculaire à la voie
- toiture légèrement saillante sur volume bâti avec poutrelles en lambris apparents en bois peints
- façade-pignon de pierre recouverte d'un enduit
  - bâti sur voie
- proportions rectangulaires des ouvertures, organisées en superposition et sur un axe central
- façade ornementée de moulures en brique
- ligne de brique soulignant les appuis de fenêtres
- linteau en pierre au-dessus de la fenêtre du second niveau
- garde-du corps en fer forgé pour les baies des étages
- cheminées de pierre assises sur murs mitoyens
