*COMMUNE D'AURAY*

*PLAN LOCAL D'URBANISME*

## 4.2.2 INVENTAIRE DES ELEMENTS DU PATRIMOINE BATI PROTEGÉ HORS AVAP

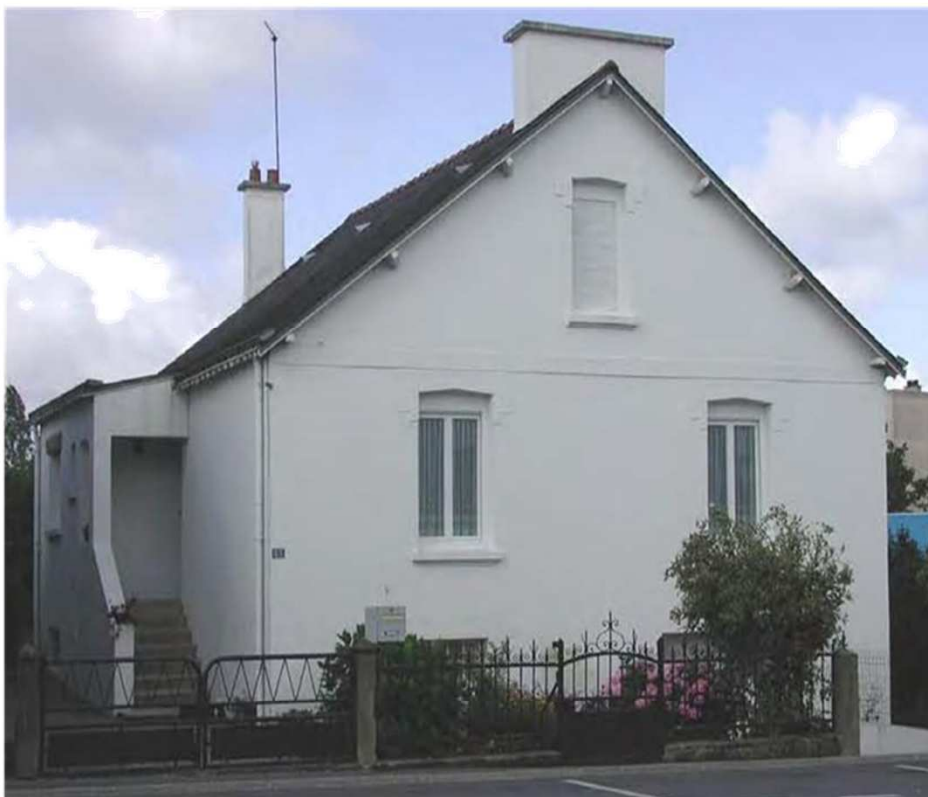
**63 rue Philippe le Gall**

**Cadastre : AR 520**

**Maison à pignon sur rue**

**Date de construction : 1930**

- toiture ardoise à deux pans
- faitage perpendiculaire à la voie
- toiture légèrement saillante sur volume bâti avec poutrelles en lambris apparents en bois peints
- façade-pignon de pierre recouverte d'un enduit
- bâti en recul avec un jardinet planté et clos sur rue par un portail d'origine en partie ouest
- proportions rectangulaires des ouvertures
- maison à façade ornementée de moulures en béton soulignant les niveaux ainsi que de linteaux et d'appuis ouvragés
- cheminées de pierre

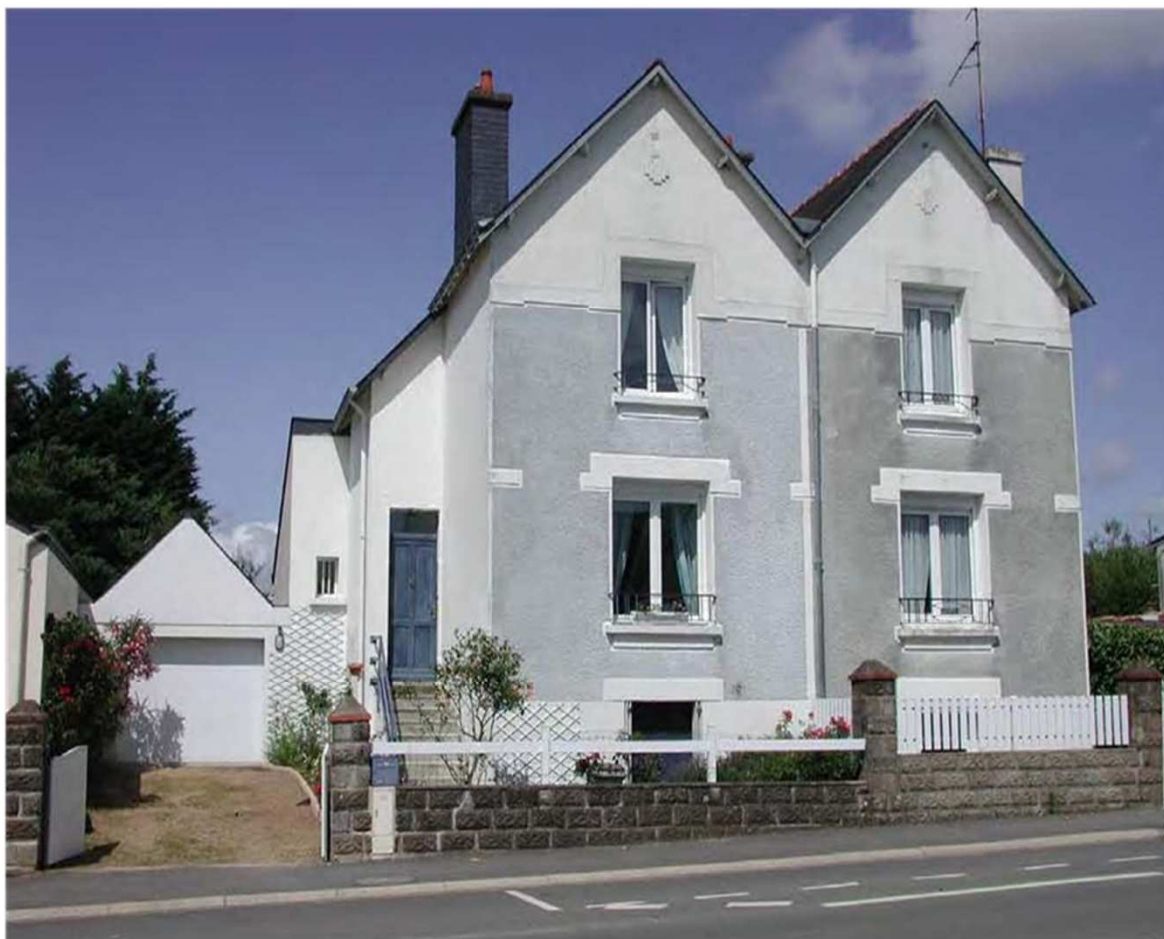
**66-68 rue Philippe le Gall**

**Cadastre : AC 181 et 769**

**Maison à pignon sur rue**

**Date de construction : 1925**

- toiture ardoise à deux pans
- faitage perpendiculaire à la voie
- toiture légèrement saillante sur volume bâti, avec poutrelles en lambris apparents en bois peints
- façade-pignon de pierre recouverte d'un enduit
- bâti en recul avec un jardinet clos sur rue par un muret de pierres
- proportions rectangulaires des ouvertures en superposition
- linteaux et appuis béton
- maison à façade ornementée de moulures en béton introduisant à la fois la fantaisie décorative et soulignant les lignes de composition
- décor sous la toiture
- garde-du corps en fer forgé d'origine
- perron
- cheminée de pierre assise sur pignon

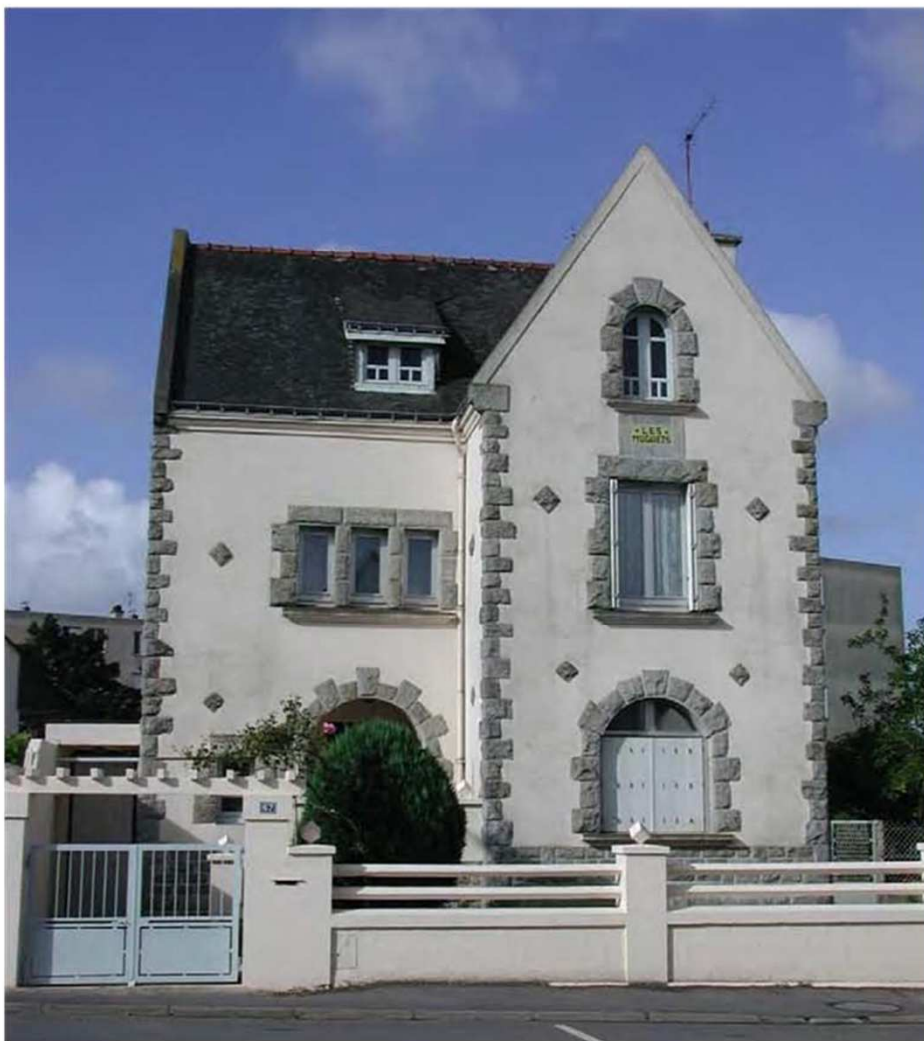
**67 rue Philippe le Gall**

**Cadastre : AR 5**

**Maison à volume et toiture en faux L**

**Date de construction : 1930 ?**

- toiture ardoise à pans multiples
- faîtage en L parallèle à la voie et en retrait pignon orienté sur rue
- façade de pierre recouverte d'un enduit dans sa partie supérieure avec une aile présentant un pignon avancé vers la voie
- façade en recul avec un jardinet clos sur rue
- ouvertures organisées en superposition et sur un axe central
- linteaux travaillés en appareillage de pierres
- fantaisies décoratives en pierre : chaînages d'angle, appuis des fenêtres et moulures
- lucarne de toit dans le volume en retrait
- Plaque "Les Muguets" encadrée par des pierres de taille

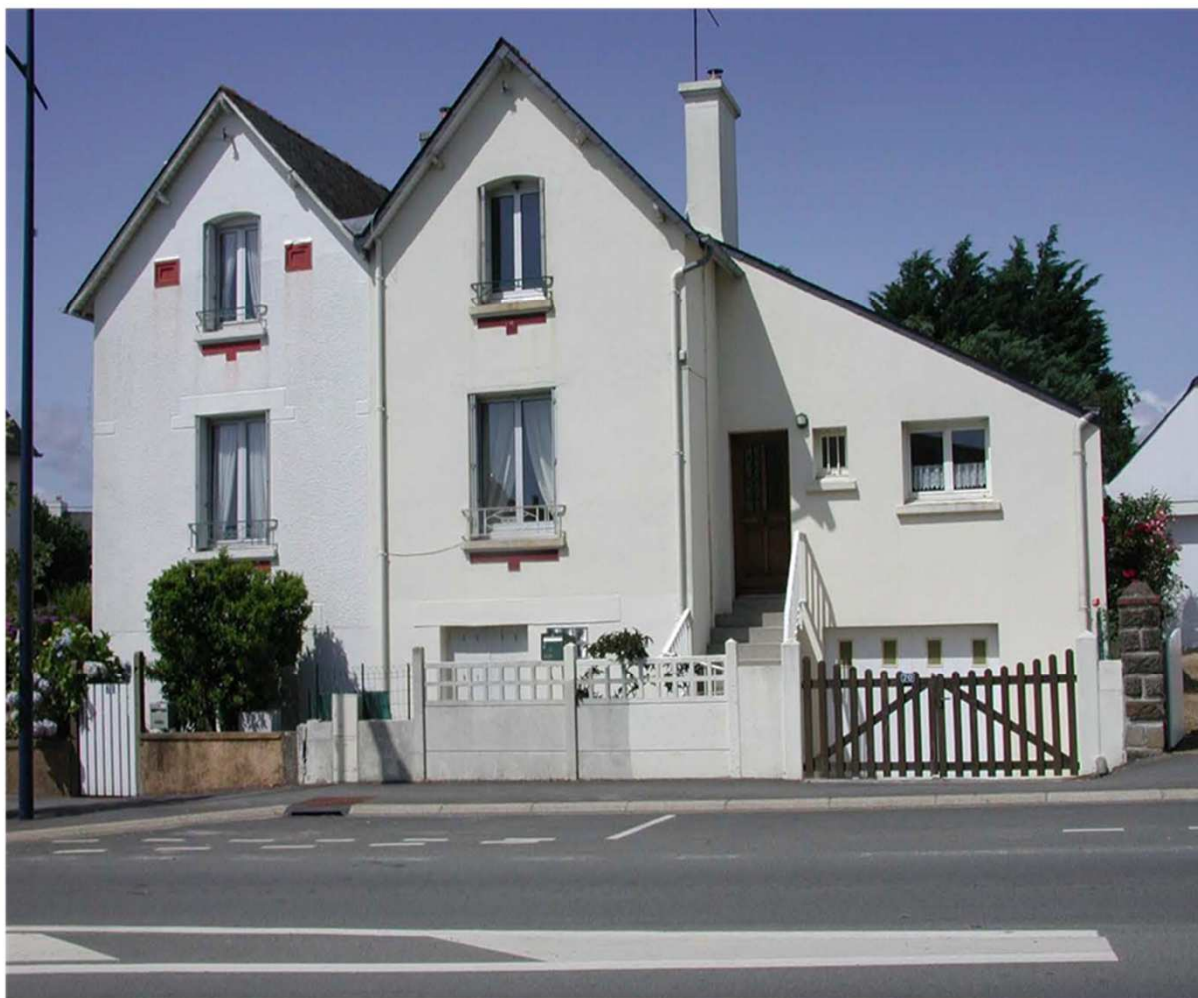
**70-72 rue Philippe le Gall**

**Cadastre : AC 182 et 183**

**Maison à pignon sur rue**

**Date de construction : 1928**

- toiture ardoise à deux pans
- faîtage perpendiculaire à la voie
- toiture légèrement saillante sur volume bâti, avec poutrelles en lambris apparents en bois peints
- façade-pignon recouvert d'un enduit
- bâti en recul avec jardinet clos sur rue
- proportions rectangulaires des ouvertures, organisées en superposition et sur un axe central pour le pignon sur rue
- appuis de fenêtres soulignées de brique
- linteaux pour la fenêtre du second niveau
- garde-du corps en fer forgé d'origine
- pour le n°72 : fantaisie décorative en brique de part et d'autre de la baie du troisième niveau

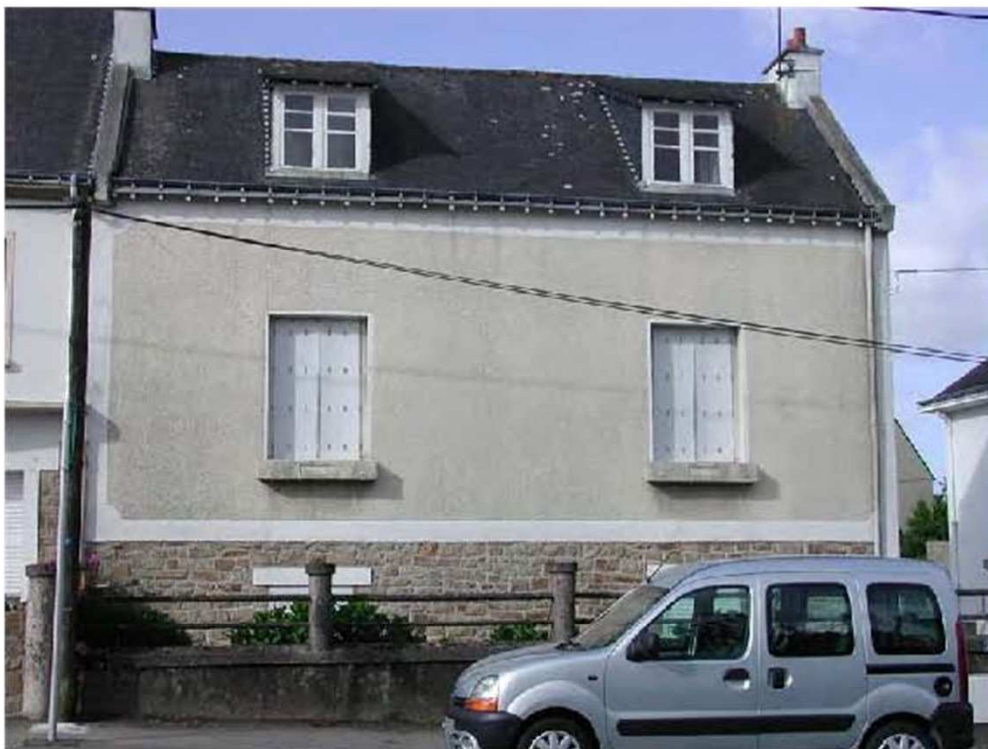
### 73 rue Philippe le Gall

**Cadastre : AR 2**

**Maison à deux pans**

**Date de construction : 1949**

- toiture ardoise
- faitage parallèle à la voie
- façade recouverte d'un enduit en partie supérieure
- soubassement en pierre
- façade en recul avec jardinet clos sur rue
- organisation symétrique de la façade
- encadrement de la façade et des ouvertures par du béton et appuis pleins en béton
- lucarnes sur le toit en superposition aux fenêtres du second niveau
- cheminées de pierre assises sur murs mitoyen

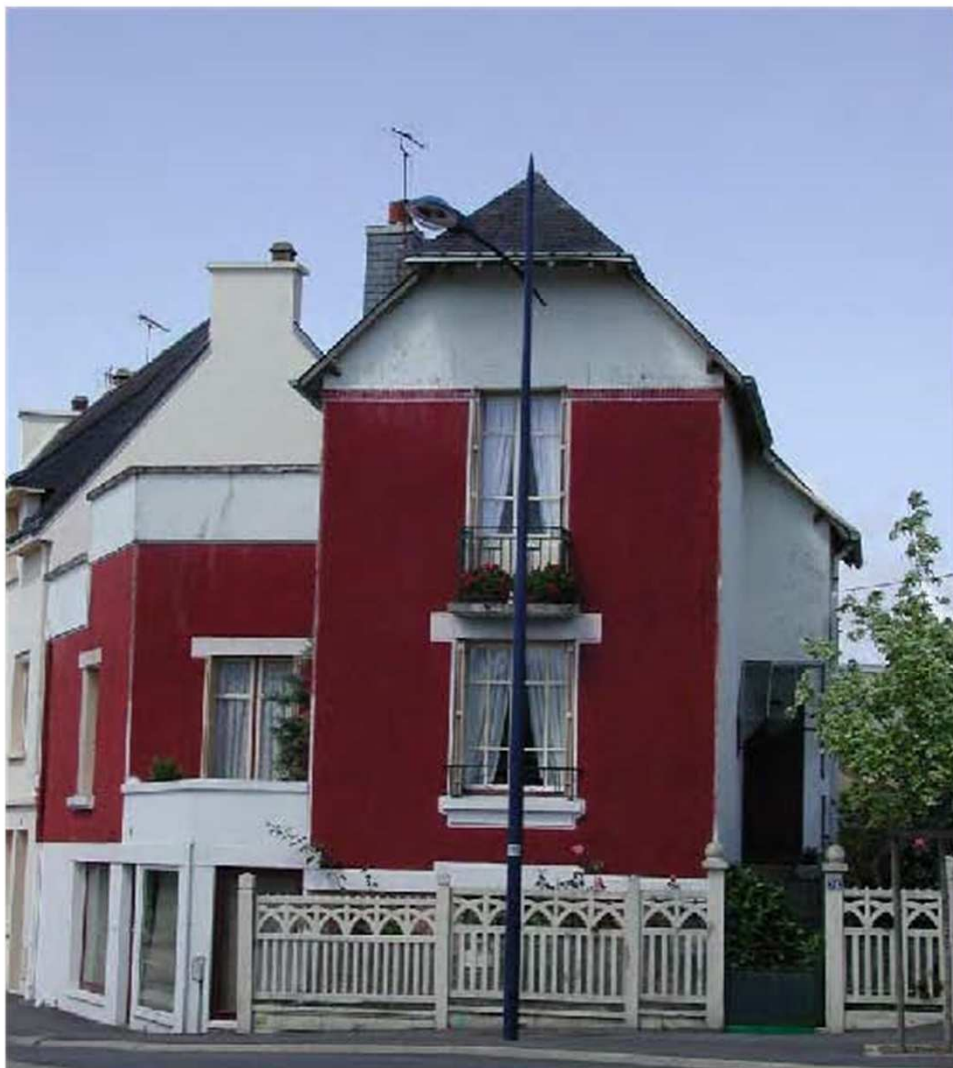
### 74 rue Philippe le Gall

Cadastre : AC 633

Maison à toiture en croupe

Date de construction : 1940

- toiture ardoise à pans multiples
- croupe de toiture saillante sur volume bâti, avec poutrelles en lambris apparents en bois
- façade recouverte d'un enduit
- soubassement en pierre
- bâti en recul avec un jardinet planté et clos sur rue par une balustrade d'époque
- linteau et appui mouluré pour la fenêtre du second niveau
- balcon en fer forgé pour la porte-fenêtre

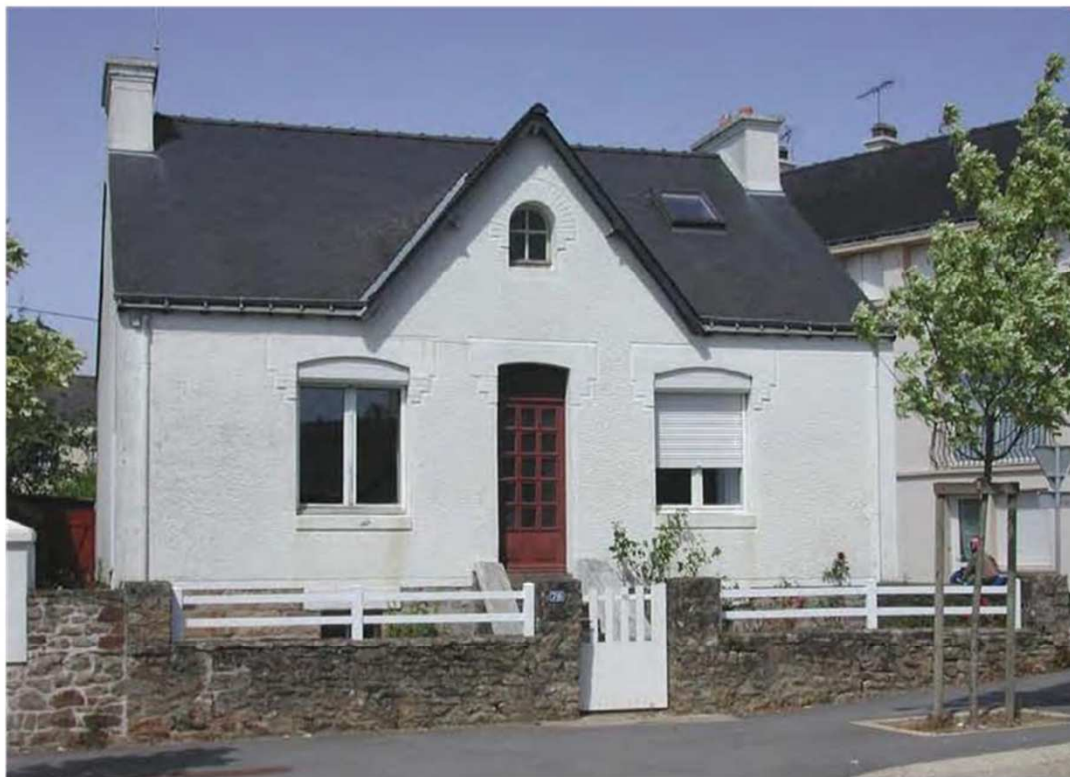
### 76 rue Philippe le Gall

**Cadastre : AC 186**

**Maison à fronton**

**Date de construction : 1927**

- toiture ardoise à deux pans, assortis d'un volume perpendiculaire presque aussi haut que la toiture et percé d'une fenêtre en façade
- faîtage parallèle à la voie
- toiture légèrement saillante sur volume bâti, avec poutrelles en lambris apparents en bois peints
- façade en enduit présentant un soubassement en pierre éclairé par deux fenêtres à linteaux
- bâti en recul avec un jardinet clos sur rue par un mur de pierre
- linteaux légèrement cintrés pour les ouvertures principales agrémentés de briques dans les retours
- linteau en arc de cercle formé par des briques pour la baie du fronton
- cheminées de pierre assises sur murs mitoyens

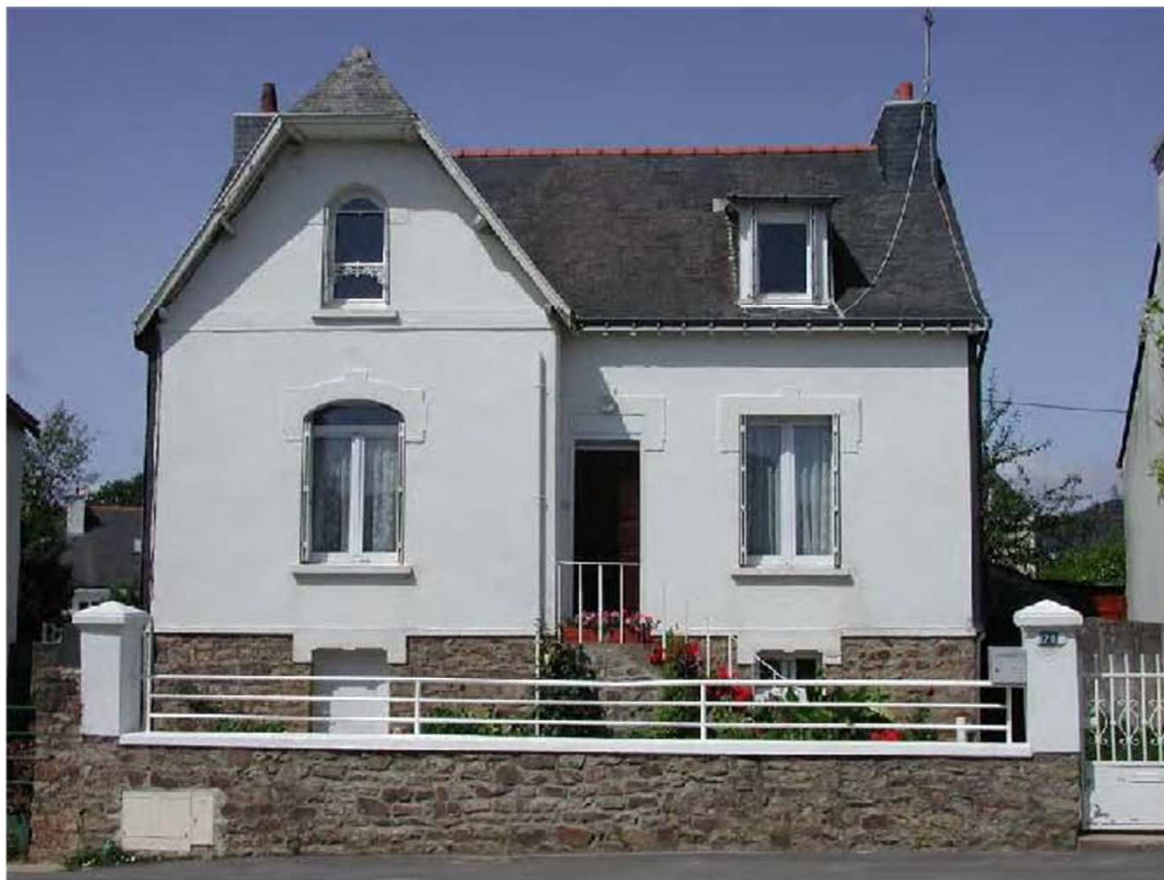
**78 rue Philippe le Gall**

**Cadastre : AC 187**

**Maison à toiture en croupe**

**Date de construction : 1930**

- toiture ardoise à pans multiples
- faitage en L parallèle à la voie
- croupe de toiture saillante sur volume bâti avec poutrelles en lambris apparents en bois peints
- façade de pierre recouverte d'un enduit dans sa partie supérieure
- soubassement en pierre
- bâti en recul avec un jardinet planté et clos sur rue par un muret de pierre et un portail en fer forgé
- linteaux travaillés en appareillage de briques et pierre
- baie des combles ourlée d'un arc de briques
- frise de brique soulignant les combles
- perron parallèle à la façade

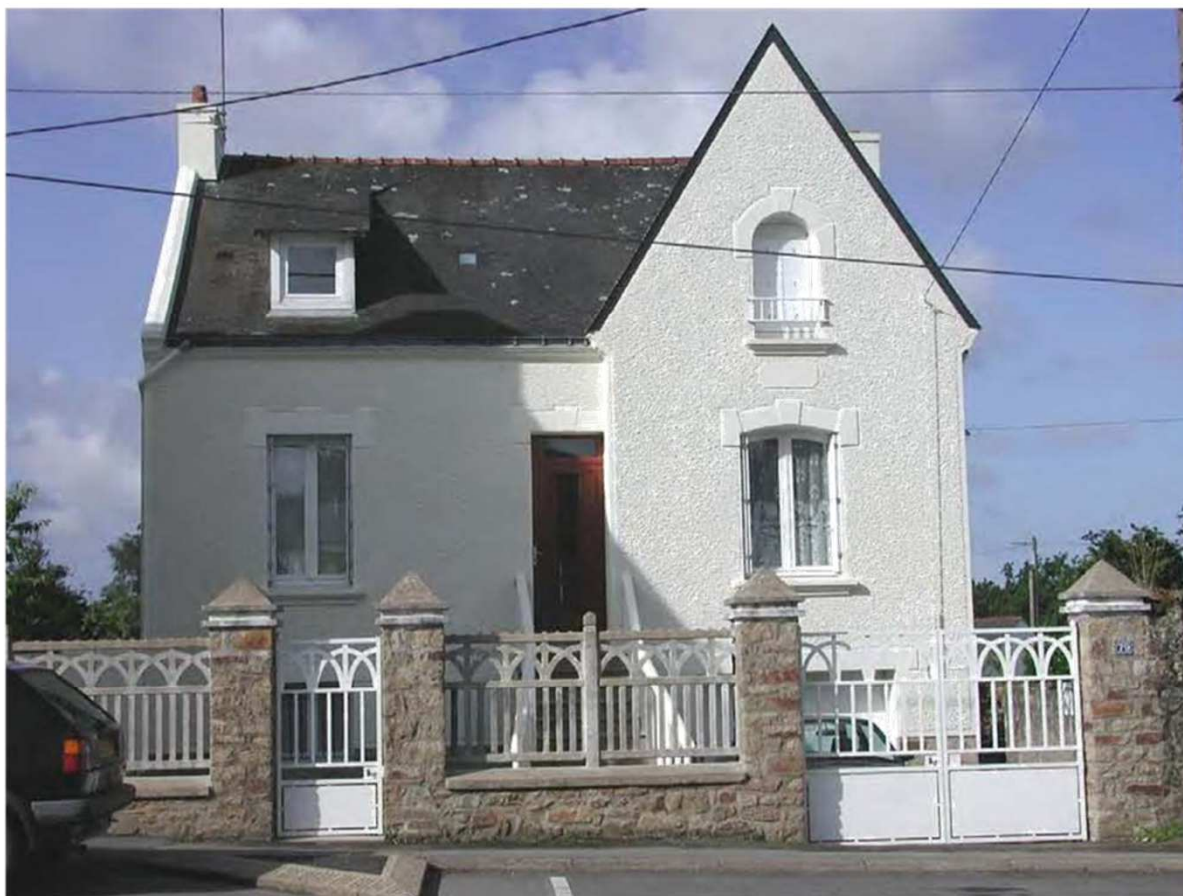
**79 rue Philippe le Gall**

**Cadastre : AS 44**

**Maison à volume et toiture en faux L**

**Date de construction : 1930 ?**

- toiture ardoise à pans multiples
- faitage en L parallèle à la voie et en retrait
- pignon orienté sur rue
- façade recouverte d'un enduit dans sa partie supérieure
- soubassement en pierre
- façade en recul avec un jardinet clos sur rue par un muret de pierre agrémenté d'une balustrade d'époque et de deux portails identiques
- ouvertures organisées en superposition et sur un axe central pour le pignon sur rue
- linteaux travaillés en appareillage cintré
- appuis de fenêtres moulurés
- cartouche sous le fronton mais sans le nom de la maison
- corbeaux moulurés dans les deux angles sous la toiture
- perron perpendiculaire à la façade
- cheminées de pierre assises sur pignons

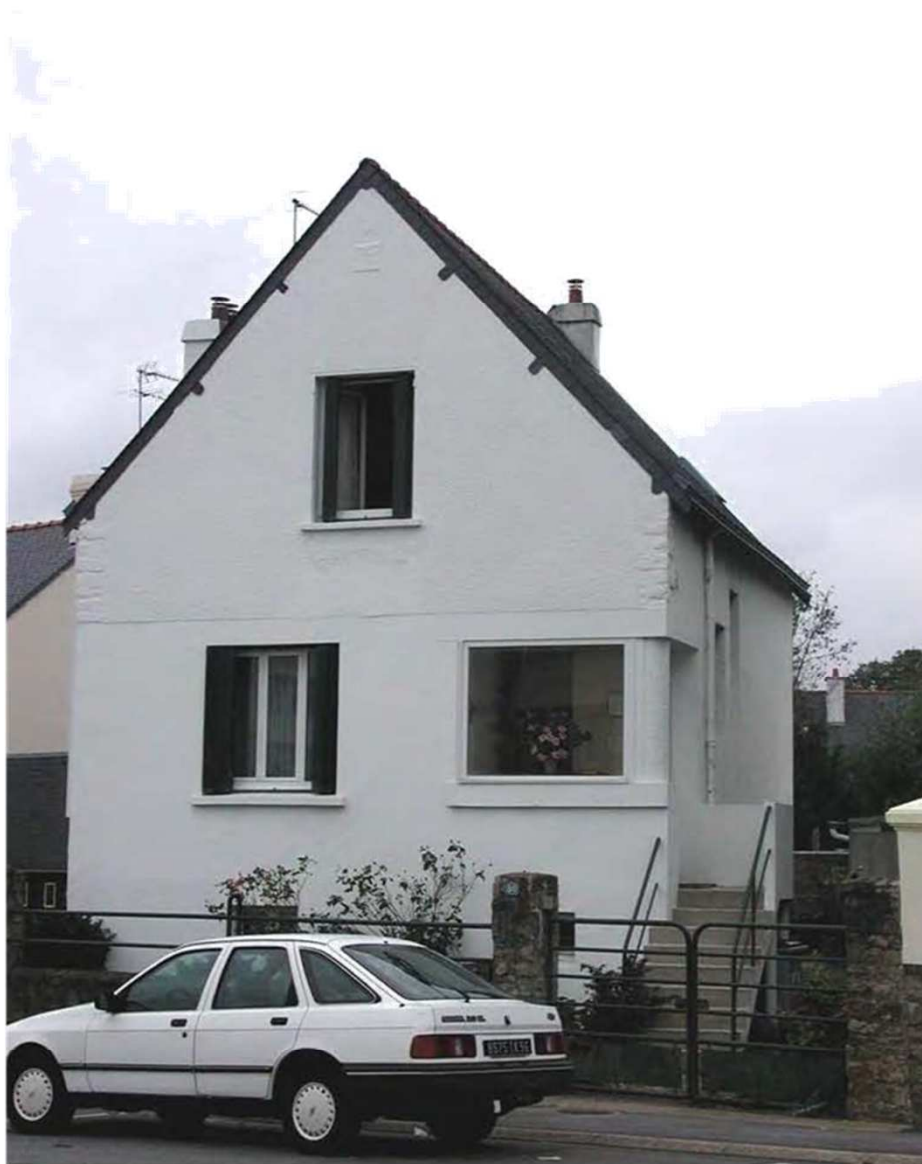
**80 rue Philippe le Gall**

**Cadastre : AC 188**

**Maison à pignon sur rue**

**Date de construction : 1934**

- toiture ardoise à deux pans
- faîtage perpendiculaire à la voie
- façade-pignon recouverte d'un enduit
- bâti en recul avec jardinet planté et clos sur rue
- portail en fer d'origine
- proportions rectangulaires des ouvertures
- chaîne d'angle en pierre dans les parties supérieures
- perron perpendiculaire à la façade menant à l'entrée en recul par rapport à la façade, éclairée par une baie ornée d'une colonne dans l'angle

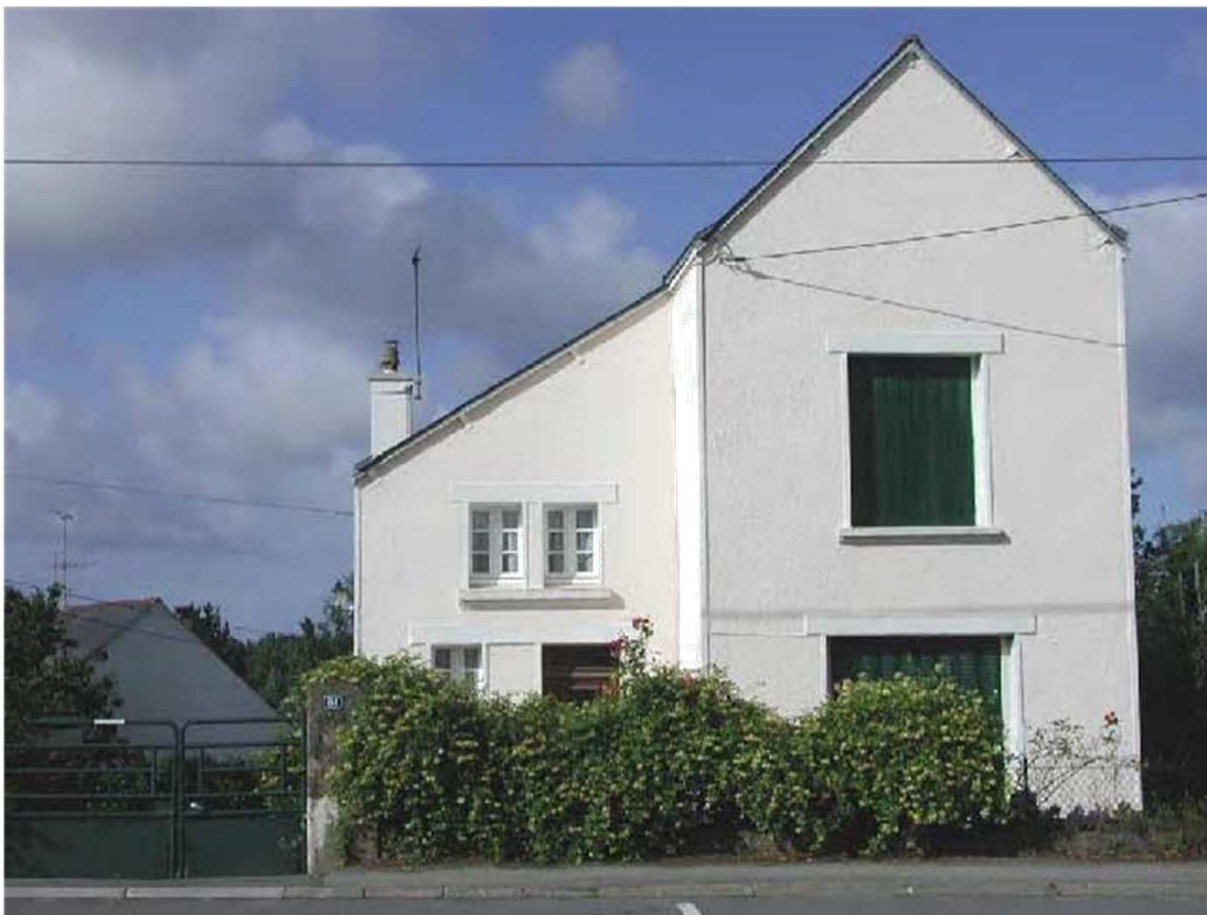
**81 rue Philippe le Gall**

**Cadastre : AS 43**

**Maison à volume et toiture en faux L**

**Date de construction : 1937**

- toiture ardoise à pans multiples
- faîtage en L perpendiculaire à la voie et en retrait pignon orienté sur rue
- toiture légèrement saillante sur volume bâti avec poutrelles et lambris apparents en bois peint
- façade de pierre recouverte d'un enduit
- façade en recul avec un jardinet planté et clos sur rue
- portail d'origine
- linteaux et appuis de fenêtres pleins
- cheminée assise sur pignon est

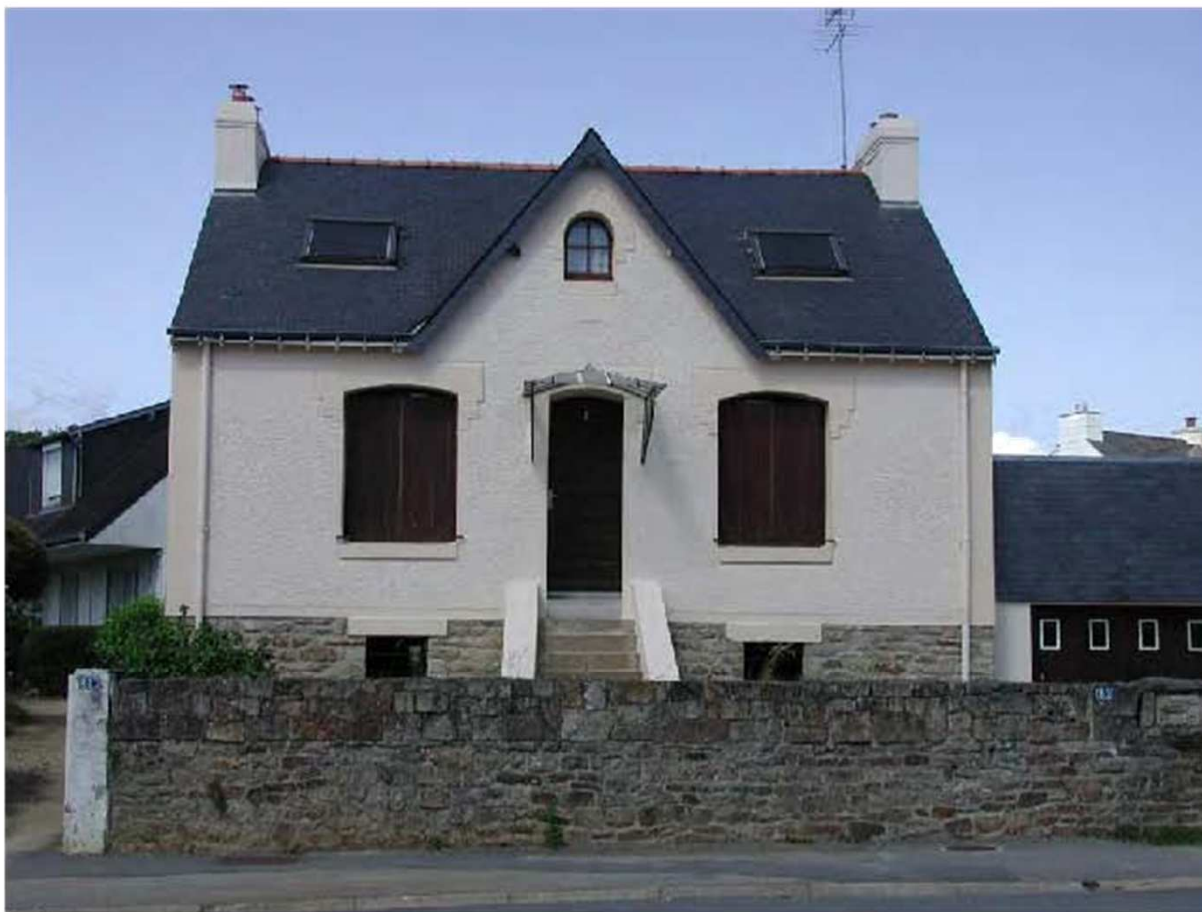
**82 rue Philippe le Gall**

**Cadastre : AC 189**

**Maison à fronton**

**Date de construction : 1930**

- toiture ardoise à deux pans assortis d'un volume perpendiculaire presque aussi haut que la toiture et percé d'une fenêtre en façade
- faitage parallèle à la voie
- toiture légèrement saillante sur volume bâti avec poutrelles en lambris apparents en bois peints
- façade présentant un soubassement en pierre correspondant à la hauteur du sous-sol
- bâti en recul avec un jardinet et clos sur rue par un mur
- ouvertures organisées en superposition sur un axe central
- linteaux et appuis de fenêtre travaillés
- cartouche sous le fronton mais sans le nom de la maison
- cheminées de pierre assises sur pignons
- perron perpendiculaire à la façade
- marquise

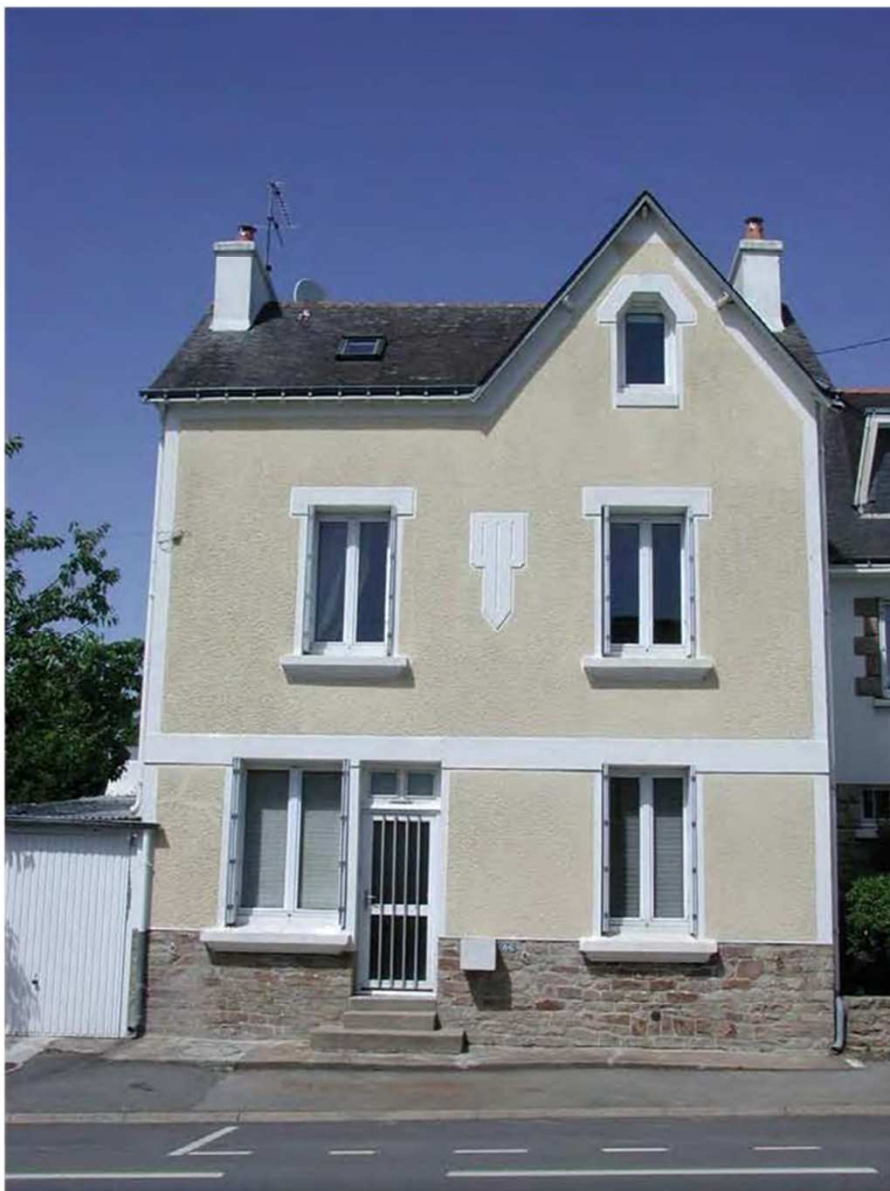
## 86 rue Philippe le Gall

Cadastre : AC 192

Maison à fronton

Date de construction : 1930

- toiture ardoise à deux pans assortis d'un volume perpendiculaire presque aussi haut que la toiture et percé d'une fenêtre en façade
- faitage parallèle à la voie
- toiture légèrement saillante sur volume bâti avec poutrelles en lambris apparents en bois peints
- façade enduite mais présentant un soubassement en pierre correspondant à la hauteur du sous-sol
- bâti sur voie
- proportions rectangulaires des ouvertures
- linteaux et appuis de fenêtre travaillés
- maison à façade ornementée de moulures décoratives entre les deux fenêtres du second niveau et de moulures soulignant les lignes de composition
- cheminées de pierre assises sur pignons

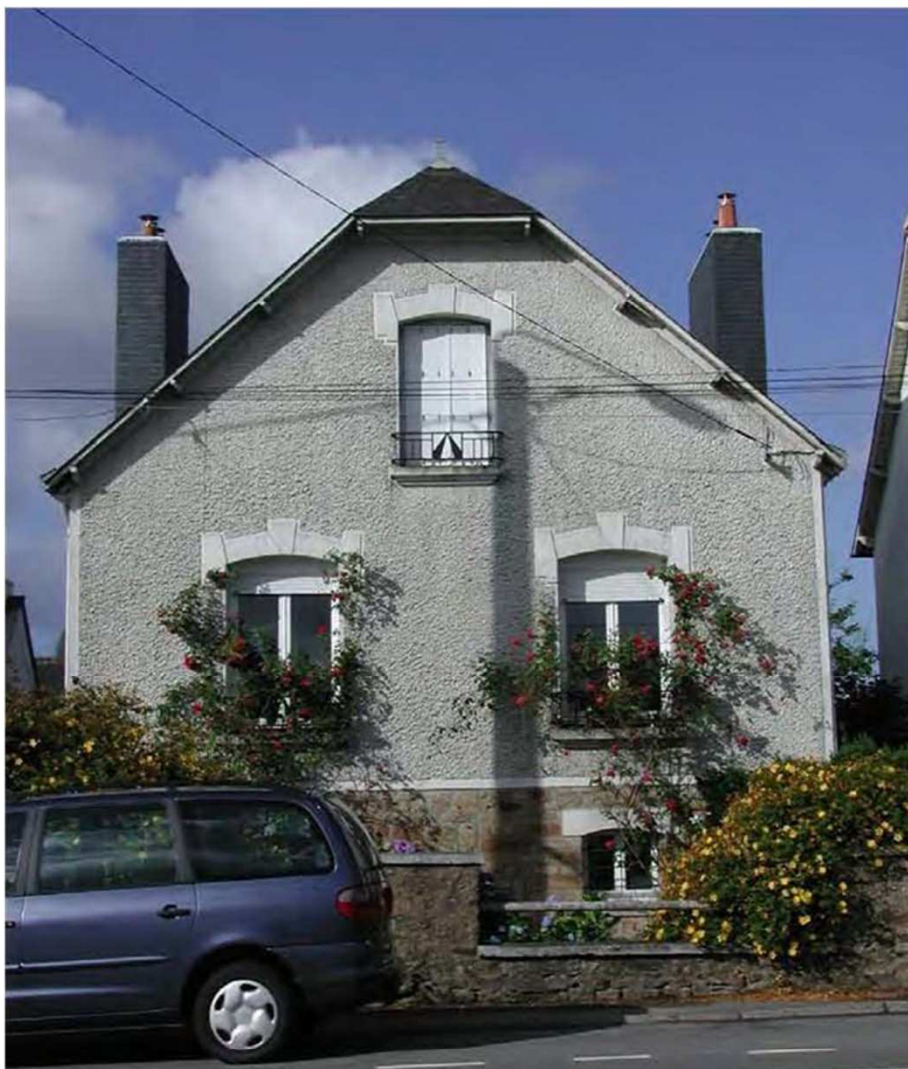
### 93 rue Philippe le Gall

**Cadastre : AS 33**

**Maison à toiture en croupe**

**Date de construction : 1936**

- toiture ardoise à pans multiples
- faitage perpendiculaire à la voie
- croupe de toiture saillante sur volume bâti avec poutrelles en lambris apparents en bois peints
- façade de pierre recouverte d'un enduit dans sa partie supérieure
- soubassement en pierre
- bâti en recul avec un jardinet planté et clos sur rue par un muret en pierre
- symétrie des ouvertures
- linteaux travaillés en appareillage cintré
- appuis ouvragés
- hautes cheminées assises sur pignons

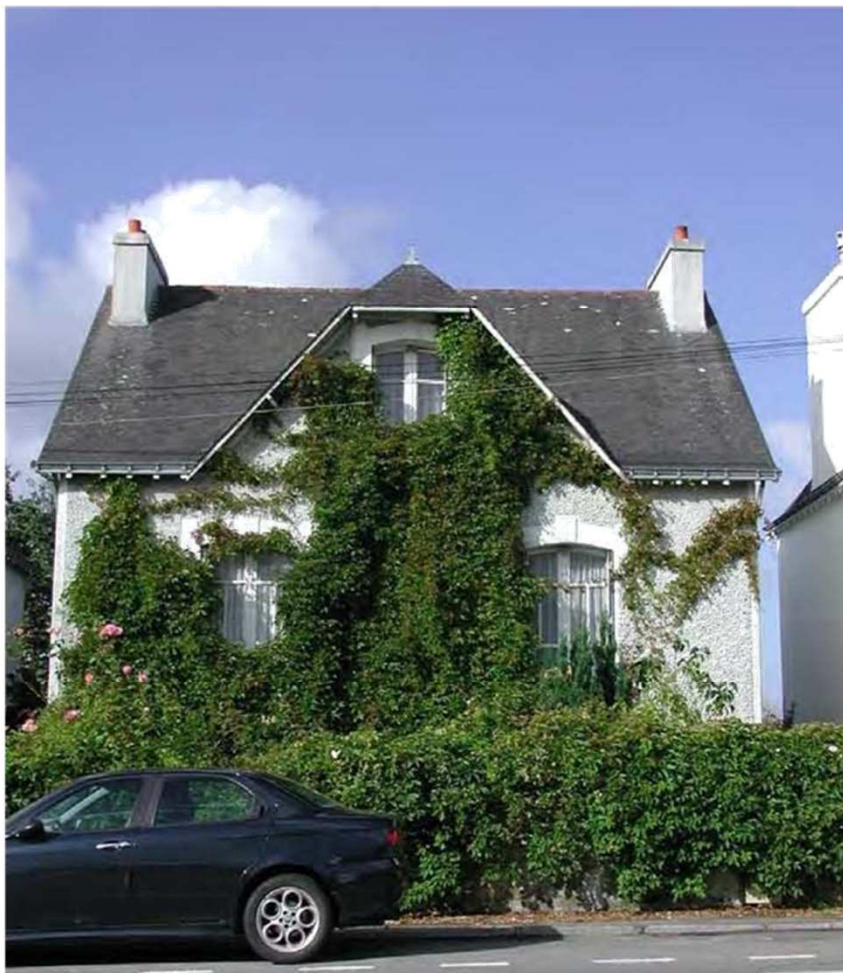
**95 rue Philippe le Gall**

**Cadastre : AS 32**

**Maison à toiture en croupe**

**Date de construction : 1936**

- toiture ardoise à pans multiples
- faitage parallèle à la voie
- croupe de toiture saillante sur volume bâti avec poutrelles en lambris apparents en bois peints
- façade de pierre recouverte d'un enduit dans sa partie supérieure
- proportions rectangulaires des ouvertures
- bâti en recul avec un jardinet planté et clos sur rue
- linteaux en moulurés encadrant les baies
- cheminées de pierres assises sur pignons

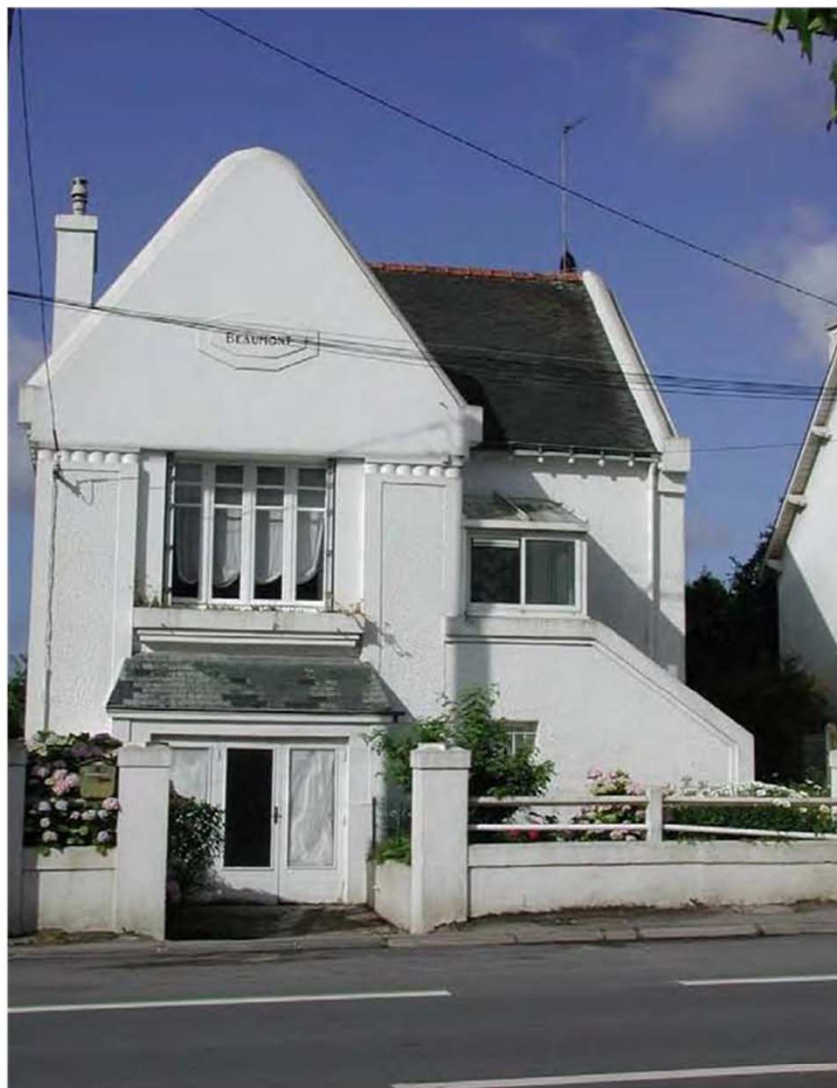
**97 rue Philippe le Gall**

**Cadastre : AS 31**

**Maison à volume et toiture à faux L**

**Date de construction : 1930**

- toiture ardoise à pans multiples
- faîtage en L parallèle à la voie et en retrait pignon orienté sur rue
- façade recouverte d'un enduit
- façade en recul avec un jardinet planté et clos sur rue.
- fantaisies décoratives autour du fronton et des baies permettant de souligner les lignes de compositions
- cartouche polygonal avec le nom de la maison "Beaumont"
- jardinière sous la fenêtre du fronton
- cheminée de pierre assise sur pignon est
- perron parallèle à la façade

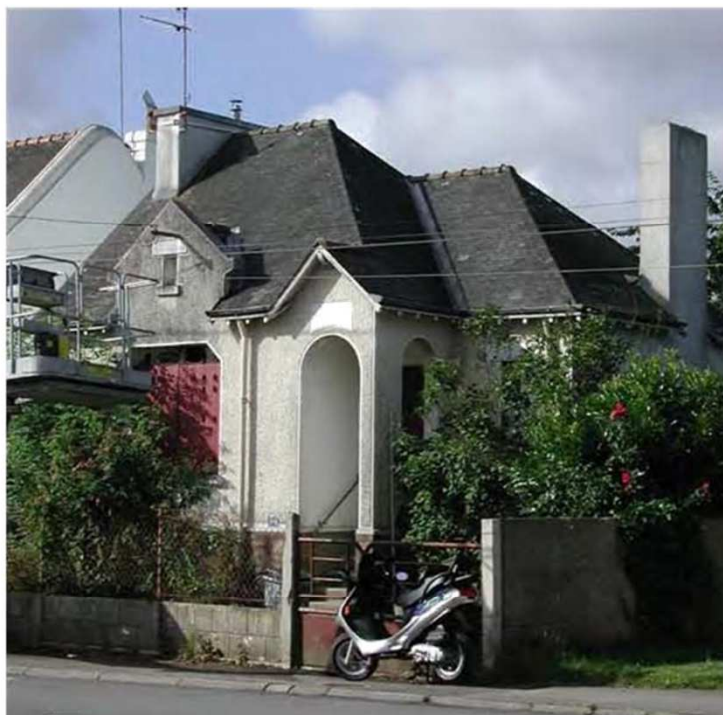
### 99 rue Philippe le Gall

**Cadastre : AS 30**

**Maison à fronton**

**Date de construction : 1935**

- toiture ardoise à pans multiples assortis de deux volumes perpendiculaires dont un percé d'une fenêtre en façade
  - faitage parallèle à la voie
- façade présentant un soubassement en pierre correspondant à la hauteur du sous-sol
  - baie polygonale
- bâti en recul avec jardinet planté et clos sur rue, portail en fer d'origine
- perron couvert par une ouverture voûtée surmontée d'un cartouche sans nom
- haute cheminée assise sur pignon ouest

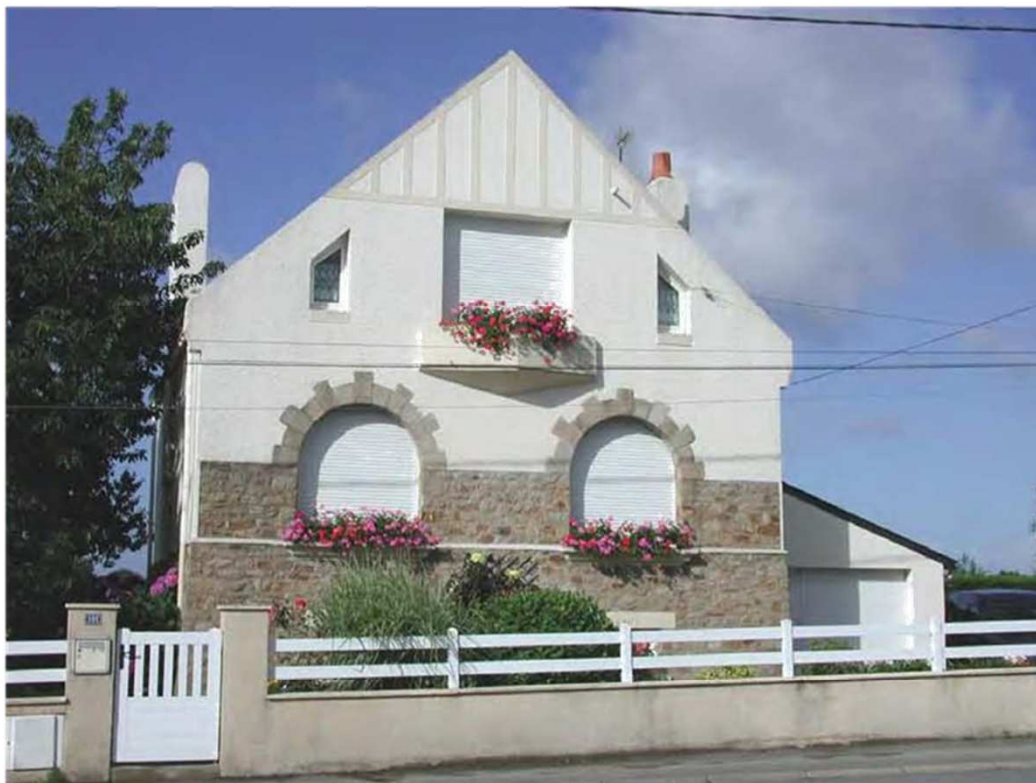
### 101 rue Philippe le Gall

**Cadastre : AS 637**

**Maison à pignon sur rue**

**Date de construction : 1930**

- toiture ardoise à deux pans
- faitage perpendiculaire à la voie
- façade-pignon de pierre largement percée, recouverte d'un enduit en sa partie supérieure
- rez de chaussée en pierre
- bâti en recul avec un jardinet clos sur rue
- linteaux travaillés en appareillage de pierres en arc de cercle
- façade ornementée de moulures en béton évoquant les colombages
- jardinière imposante sous la fenêtre du dernier étage
- cheminées de pierre assises sur pignons

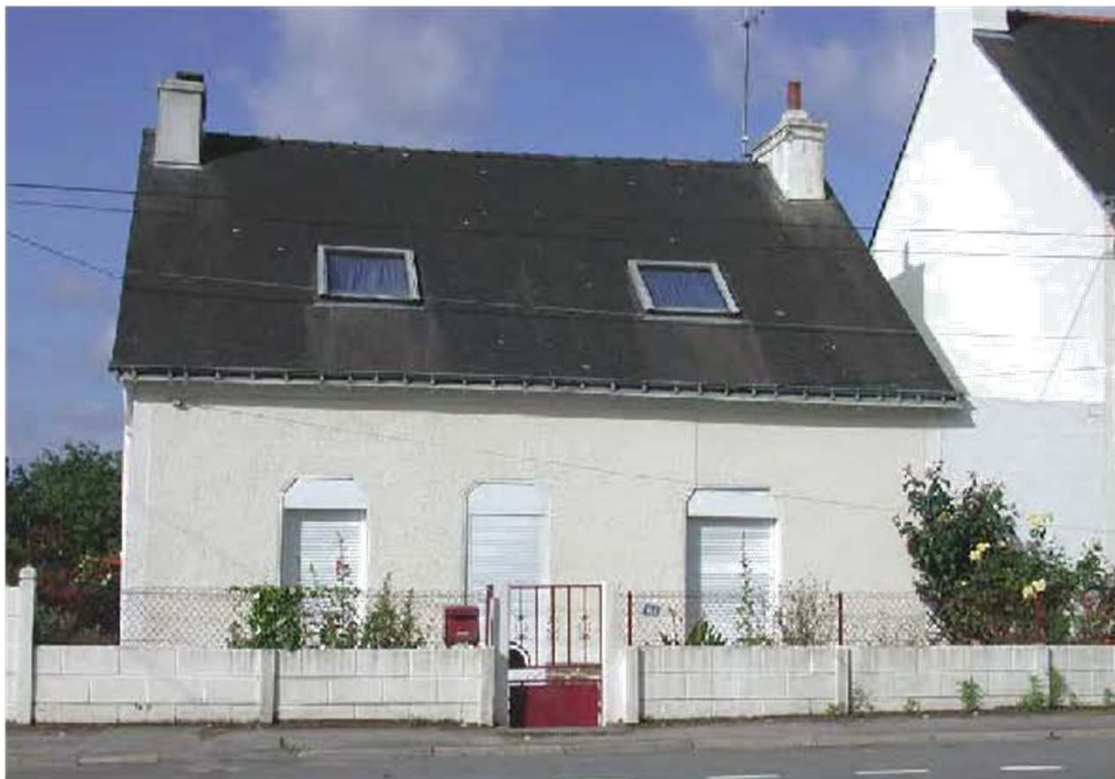
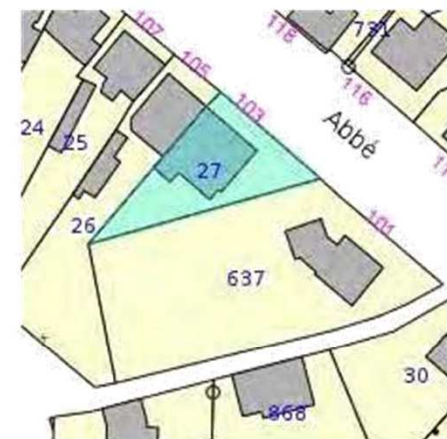
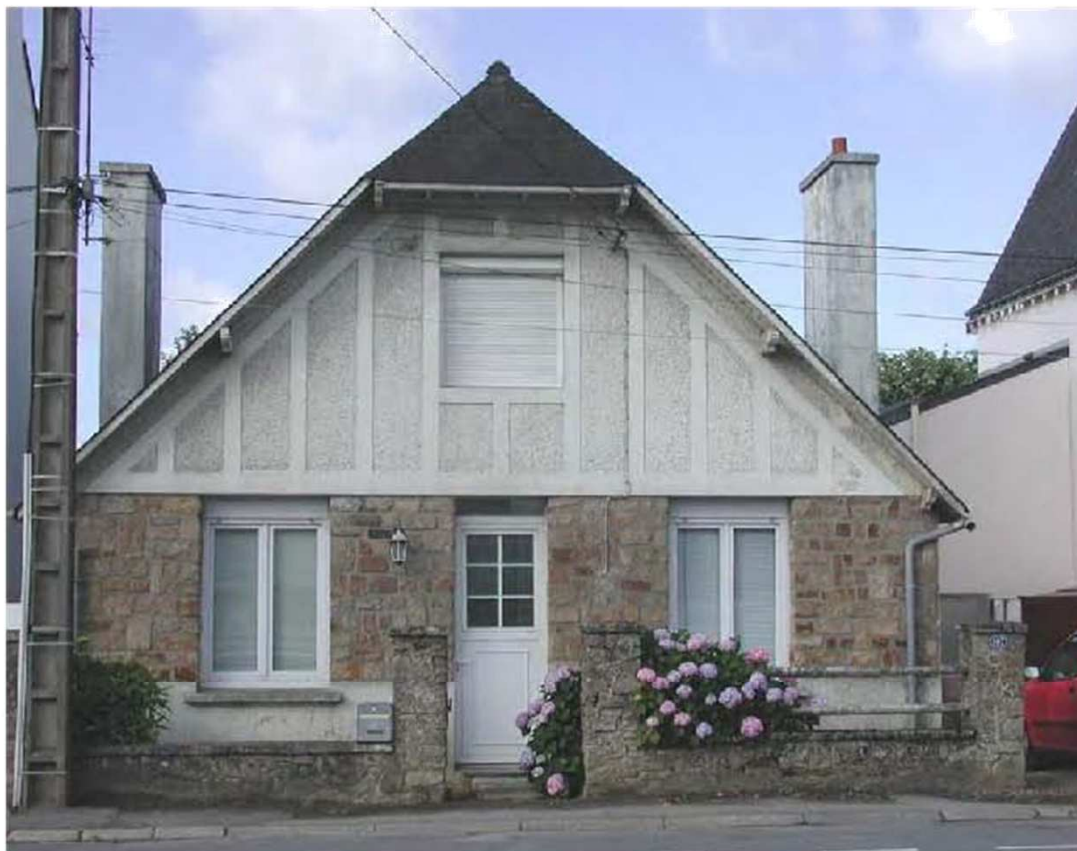
**107 rue Philippe le Gall**

- toiture ardoise à pans multiples
- faitage en T perpendiculaire à la voie
- croupe de toiture saillante sur volume bâti, avec poutrelles en lambris apparents en bois peints
- façade de pierre recouverte d'un enduit dans sa partie supérieure
- premier niveau en pierre
- bâti en léger recul par rapport à la voie, jardinet clos par un muret de pierre
- proportions rectangulaires des ouvertures
- partie supérieure de la maison composée de motifs décoratifs verticaux
- gravure de l'entreprise "ALLAIN"
- hautes cheminées de pierre assises sur pignons
