*COMMUNE D'AURAY*

*PLAN LOCAL D'URBANISME*

## 4.2.2 INVENTAIRE DES ELEMENTS DU PATRIMOINE BATI PROTEGÉ HORS AVAP

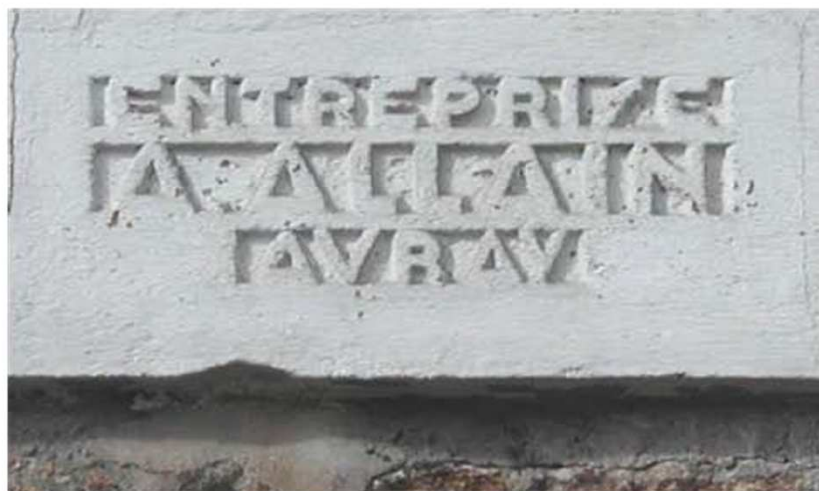
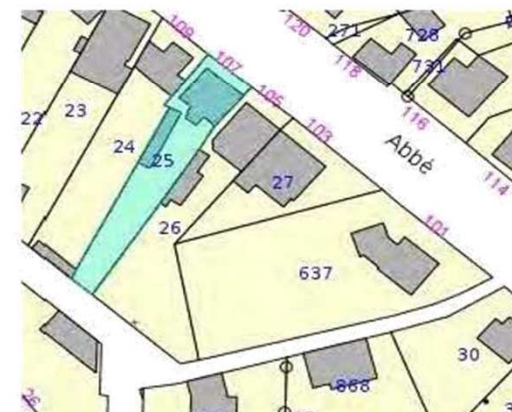
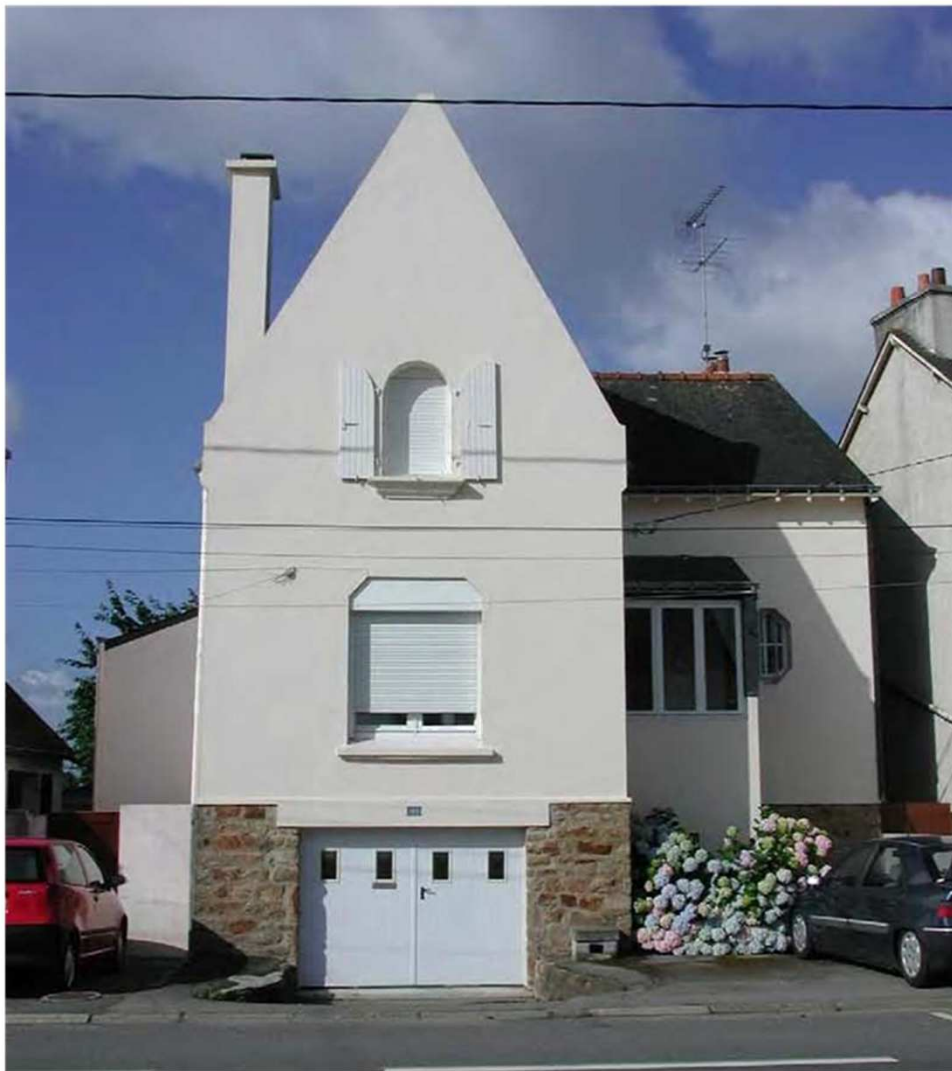
**109 rue Philippe le Gall**

- toiture ardoise à pans multiples
- faitage en L parallèle à la voie et en retrait pignon orienté sur rue
- façade recouverte d'un enduit
- soubassement en pierre
- baie en arc de cercle dans le fronton sinon fenêtres polygonales
- bâti sur voie
- perron parallèle à la façade en recul
- haute cheminée assise sur pignon est

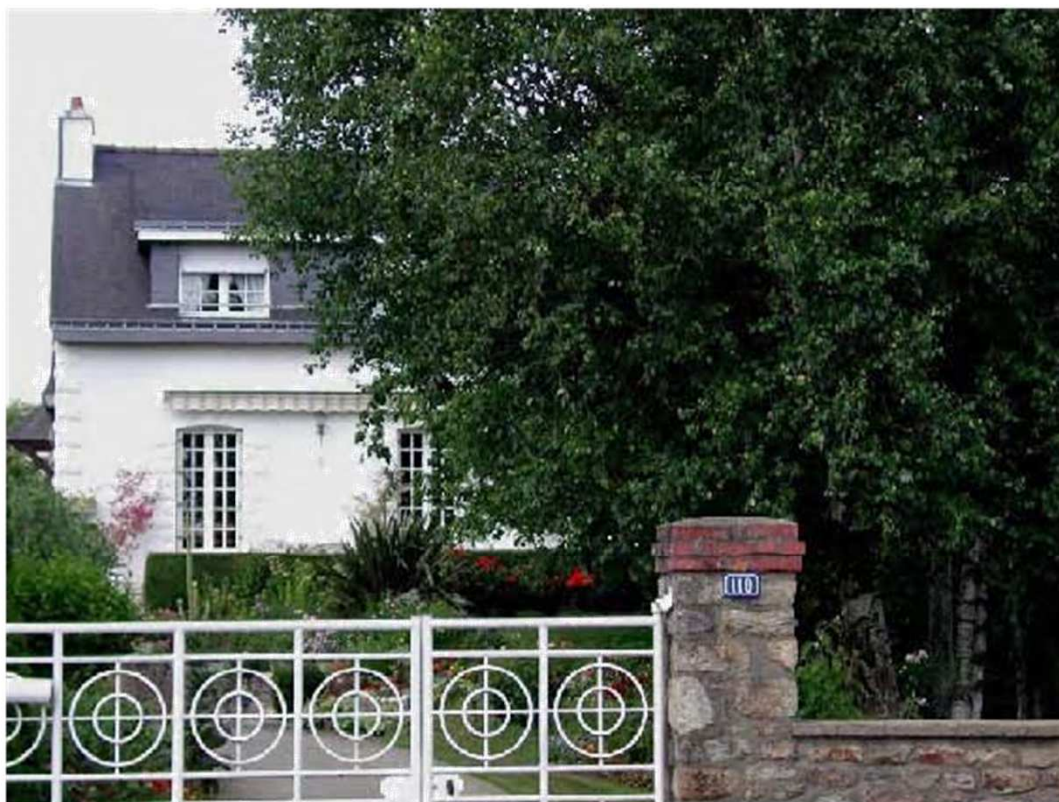
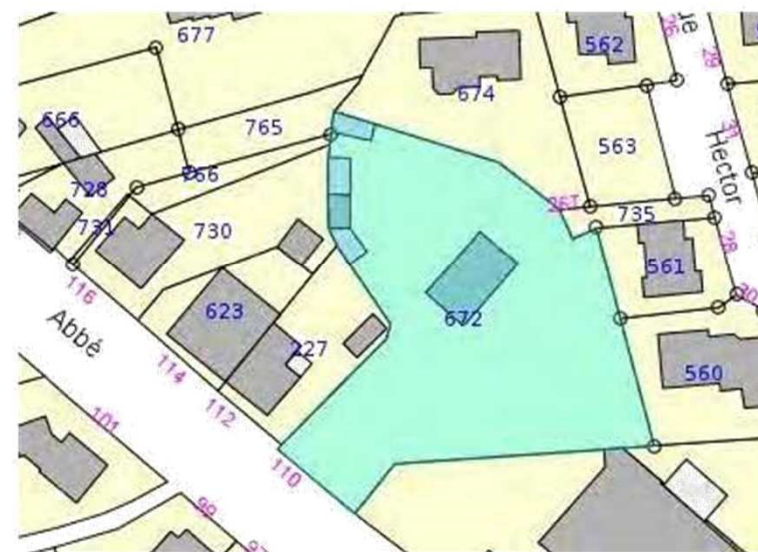
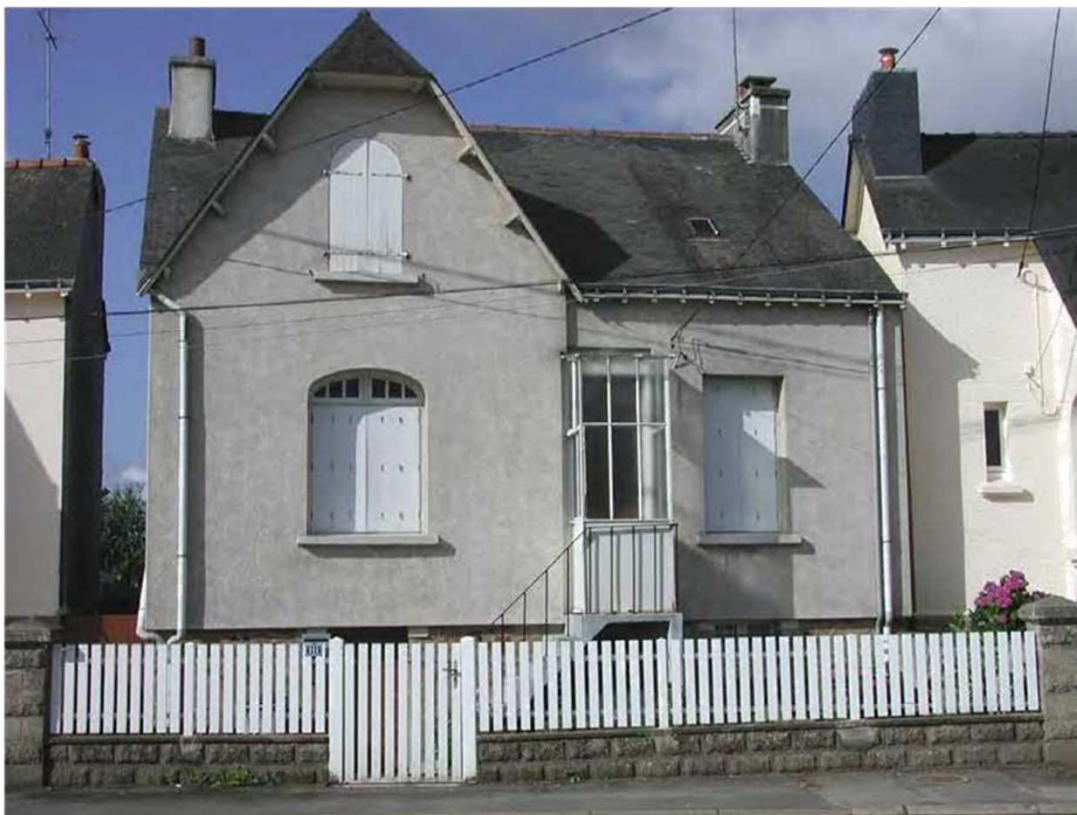
**111 rue Philippe le Gall**

- toiture ardoise à pans multiples
- faîtage en L parallèle à la voie
- croupe de toiture saillante sur volume bâti avec poutrelles en lambris apparents en bois peints
- façade recouverte d'un enduit dans sa partie supérieure
- soubassement en pierre
- bâti en recul avec un jardinet et clos sur rue
- cheminées de pierre assises sur pignon
- perron parallèle à la façade
- ouvertures en demi-cercle pour la façade en avancée
- appuis de fenêtre en saillie
- présence d'un puits dans la cour intérieure

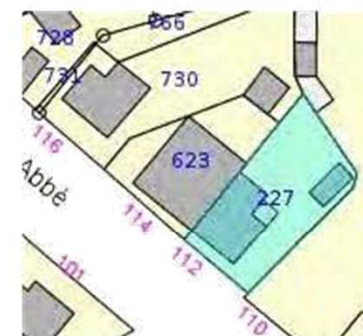
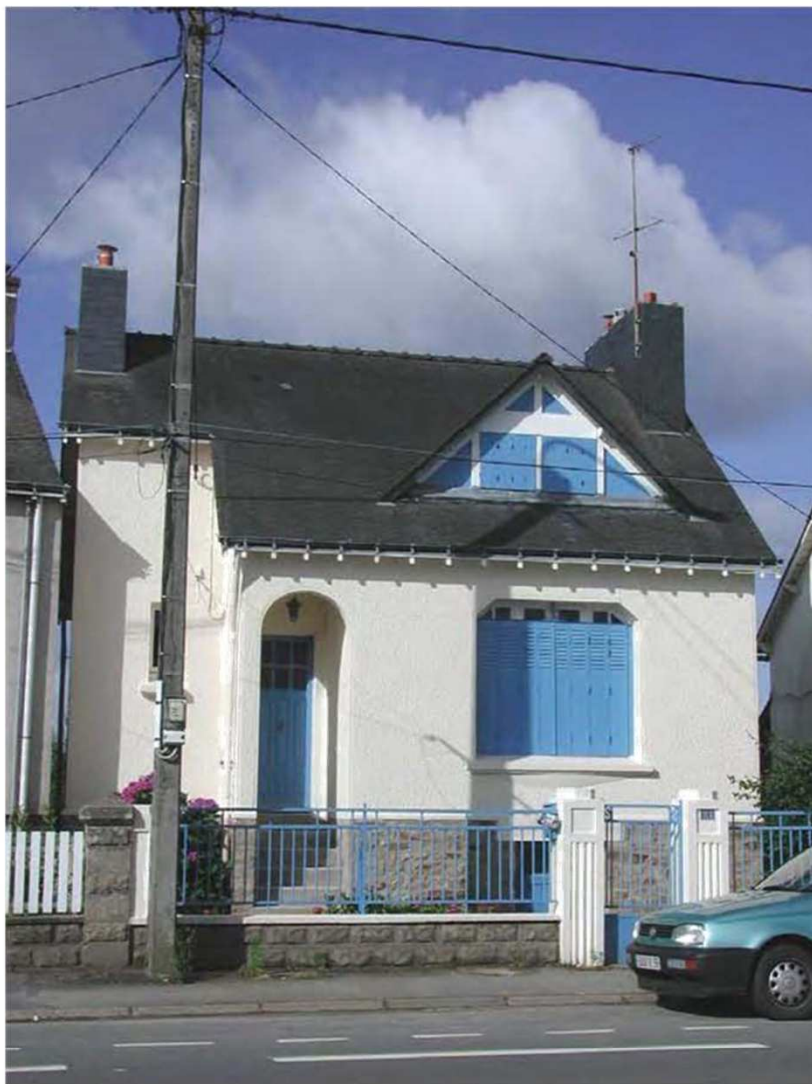
**113 rue Philippe le Gall**

- toiture ardoise à pans multiples
- faîtage en L parallèle à la voie et en retrait pignon orienté sur rue
- façade recouverte d'un enduit dans sa partie supérieure
- soubassement en pierre
- façade en recul avec un jardinet clos sur rue, poteaux et portail d'origine
- baie polygonale
- perron perpendiculaire à la façade avec entrée en recul couverte par une ouverture en arc de cercle
- cheminées de pierre assises sur murs mitoyens

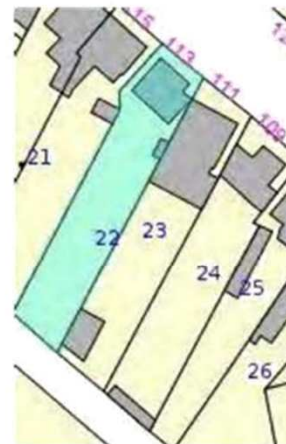
115 rue Philippe le Gall

- toiture ardoise à deux pans assortis d'un volume perpendiculaire presque aussi haut que la toiture et percé d'une fenêtre en façade
- faîtage parallèle à la voie
- toiture légèrement saillante sur volume bâti avec poutrelles en lambris apparents en bois peints
- façade en pierre
- bâti en recul avec jardinet clos sur rue
- proportions rectangulaires des ouvertures
- linteaux et appuis de fenêtre soulignés
- cheminées de pierre assises sur murs mitoyens

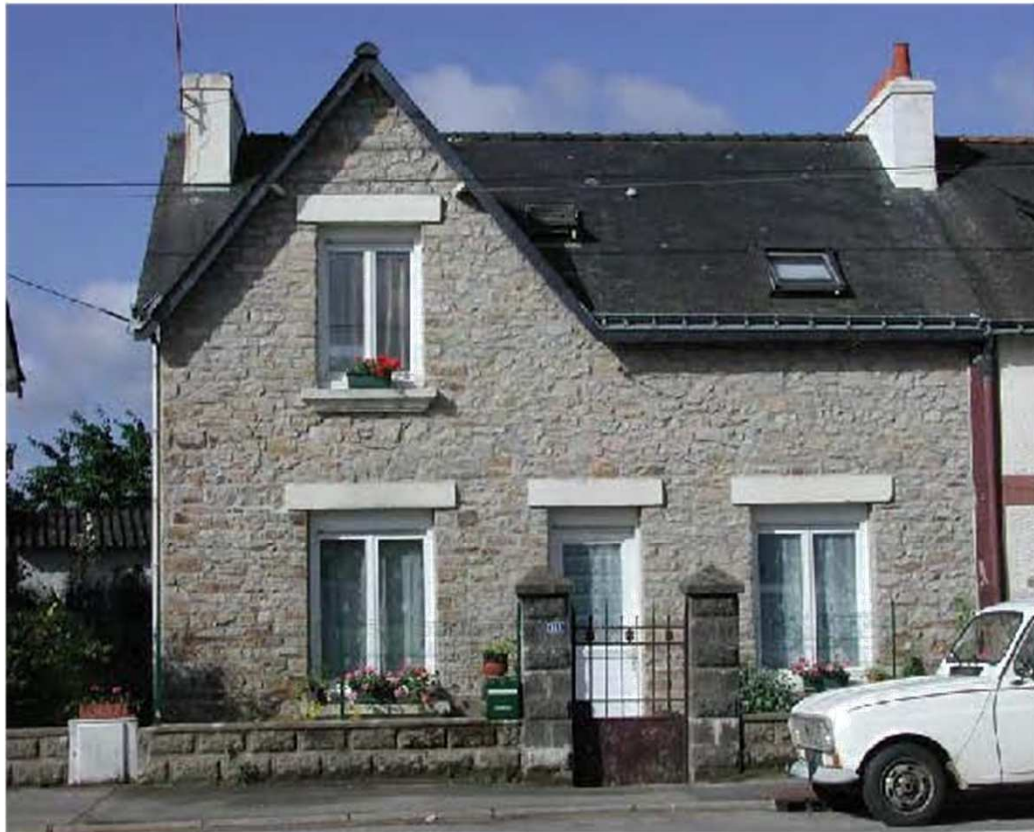
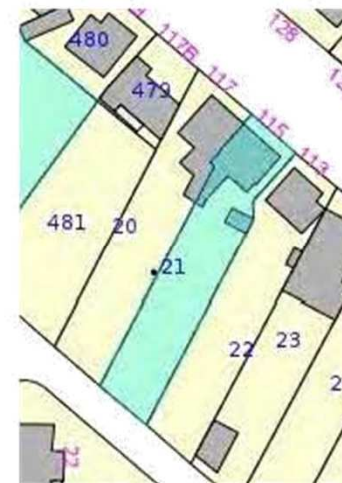
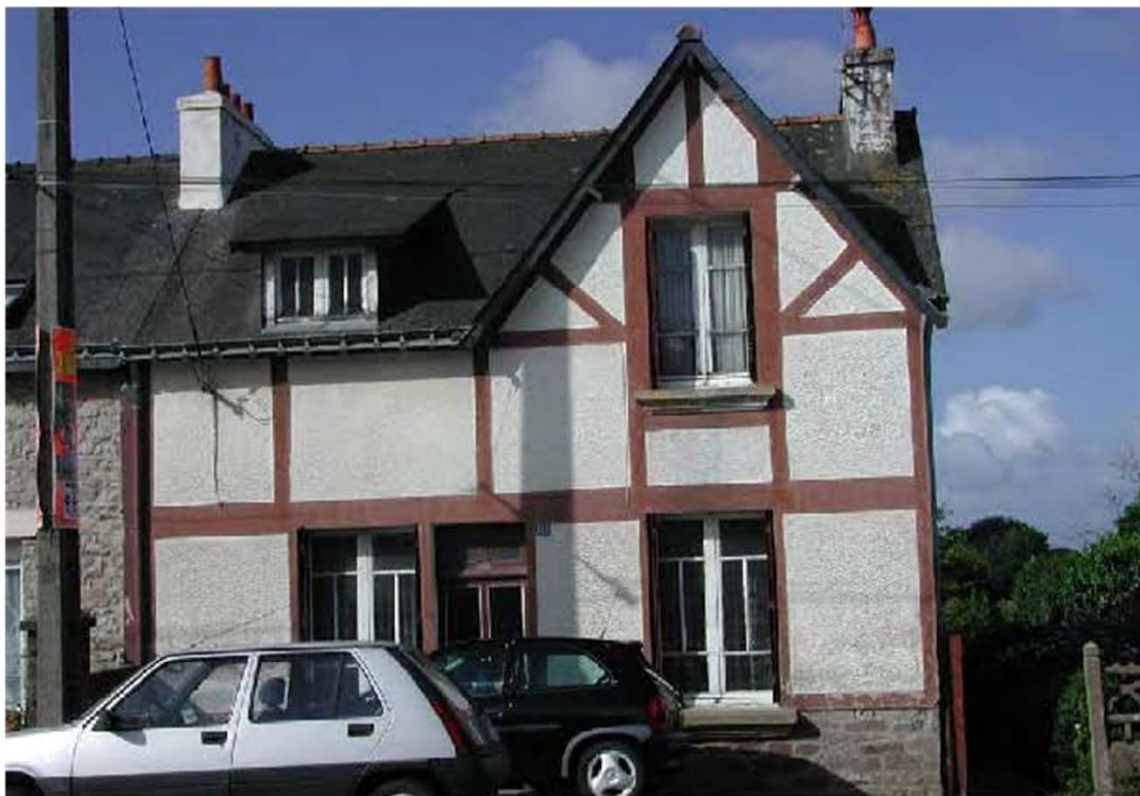
117 rue Philippe le Gall

- toiture ardoise à deux pans, assortis d'un volume perpendiculaire presque aussi haut que la toiture et percé d'une fenêtre en façade
- faitage parallèle à la voie
- toiture légèrement saillante sur volume bâti avec poutrelles en lambris apparents en bois peints pour le fronton uniquement
- bâti sur voie
- proportions rectangulaires des ouvertures
- maison de façade ornementée de faux colombages
- soubassement en pierre

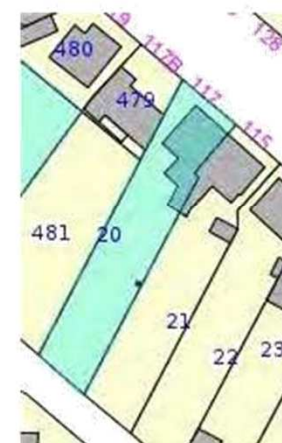
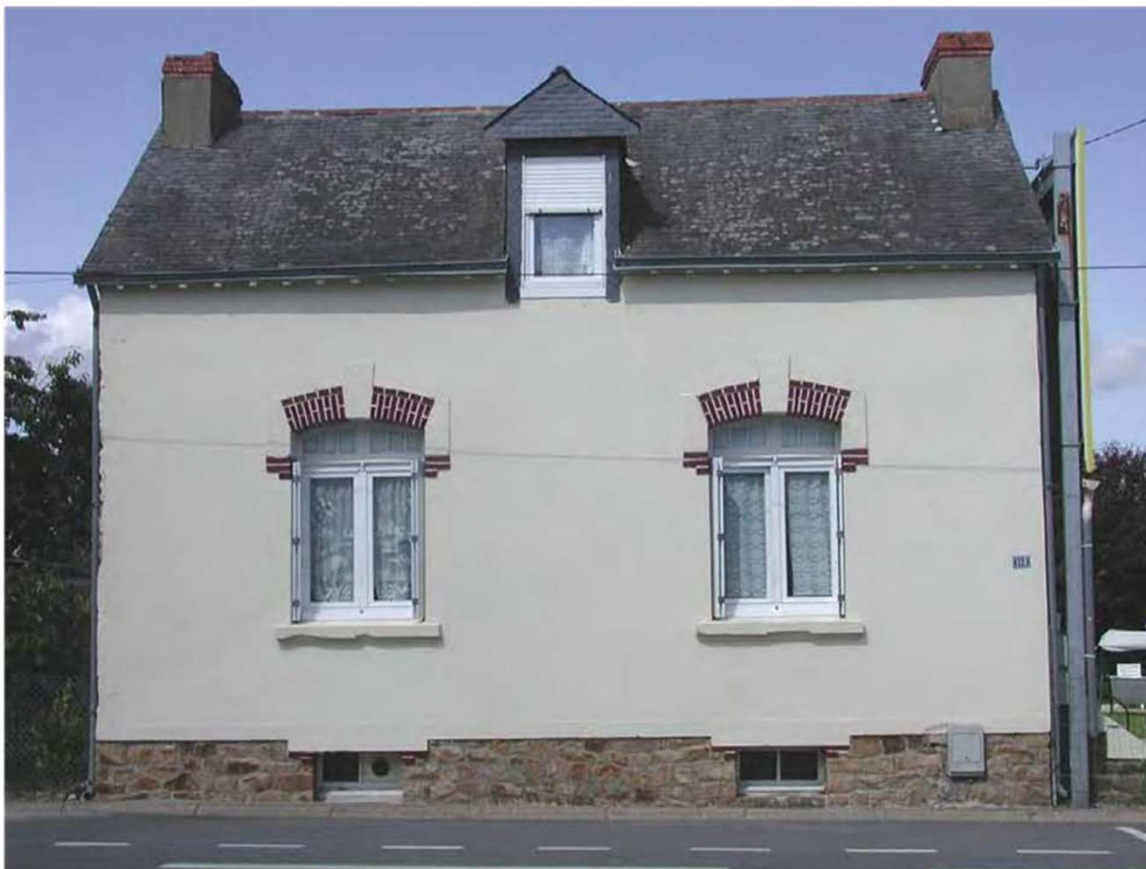
**118 rue Philippe le Gall**

- toiture ardoise
- faitage parallèle à la voie
- façade de pierre recouverte d'un enduit, en alignement sur rue
- soubassement en pierre éclairé par deux ouvertures à linteau
- organisation symétrique de la façade
- appareillage de pierre et de briques en encadrement des ouvertures avec linteaux cintrés et appuis pleins
- lucarne à fronton centrale
- cheminées de pierre et brique assises sur pignons

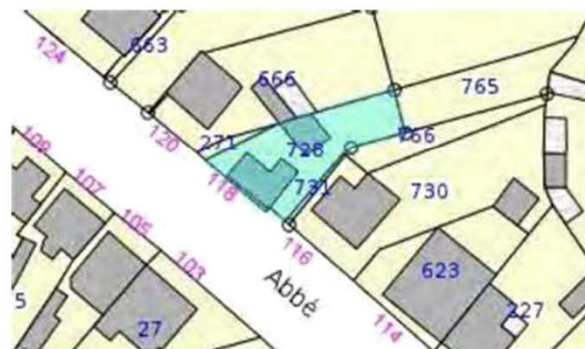
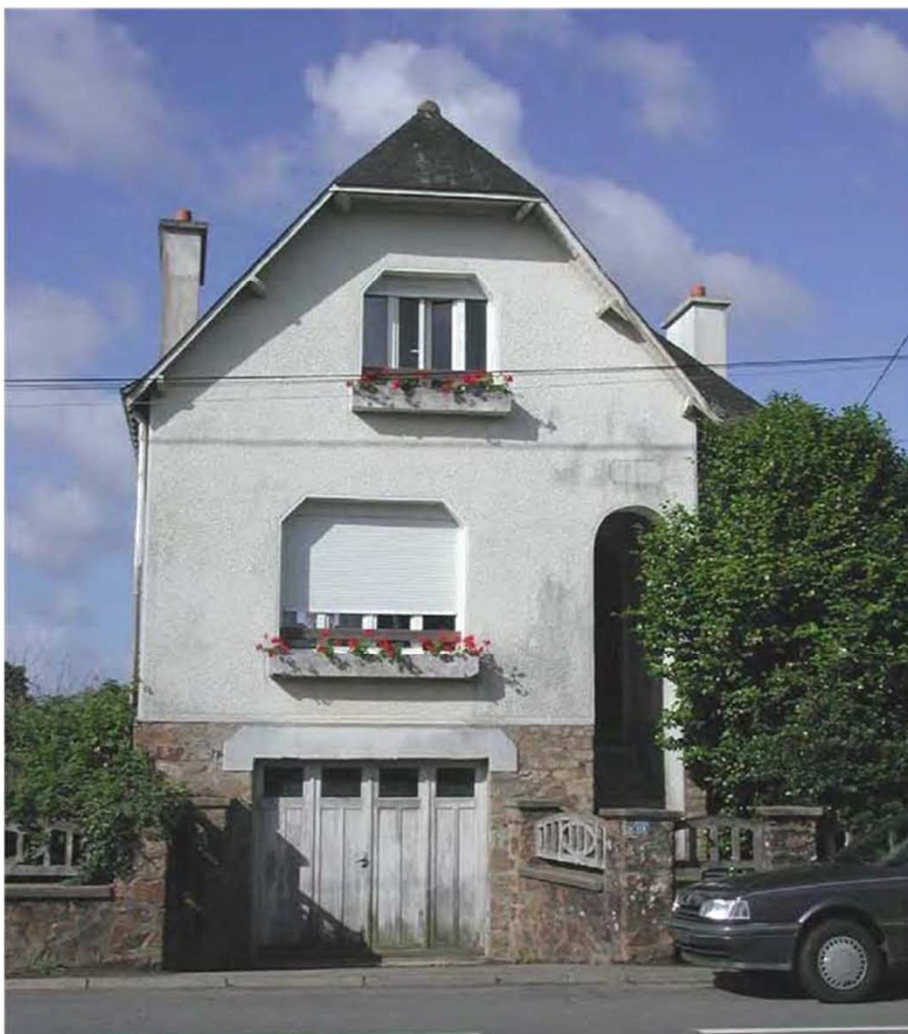
**119 rue Philippe le Gall**

- toiture ardoise à pans multiples
- faîtage perpendiculaire à la voie
- croupe de toiture saillante sur volume bâti, avec poutrelles en lambris apparents en bois peints
- façade de pierre recouverte d'un enduit dans sa partie supérieure
- soubassement en pierre
- bâti en recul avec un jardinet planté et clos sur rue par un muret de pierre à balustre d'origine
- jardinières sous les deux fenêtres polygonales
- ouverture pour le garage surmontée d'un linteau
- cheminées de pierre assises sur pignons
- perron perpendiculaire à la façade avec entrée en recul protégée par une ouverture en plein cintre

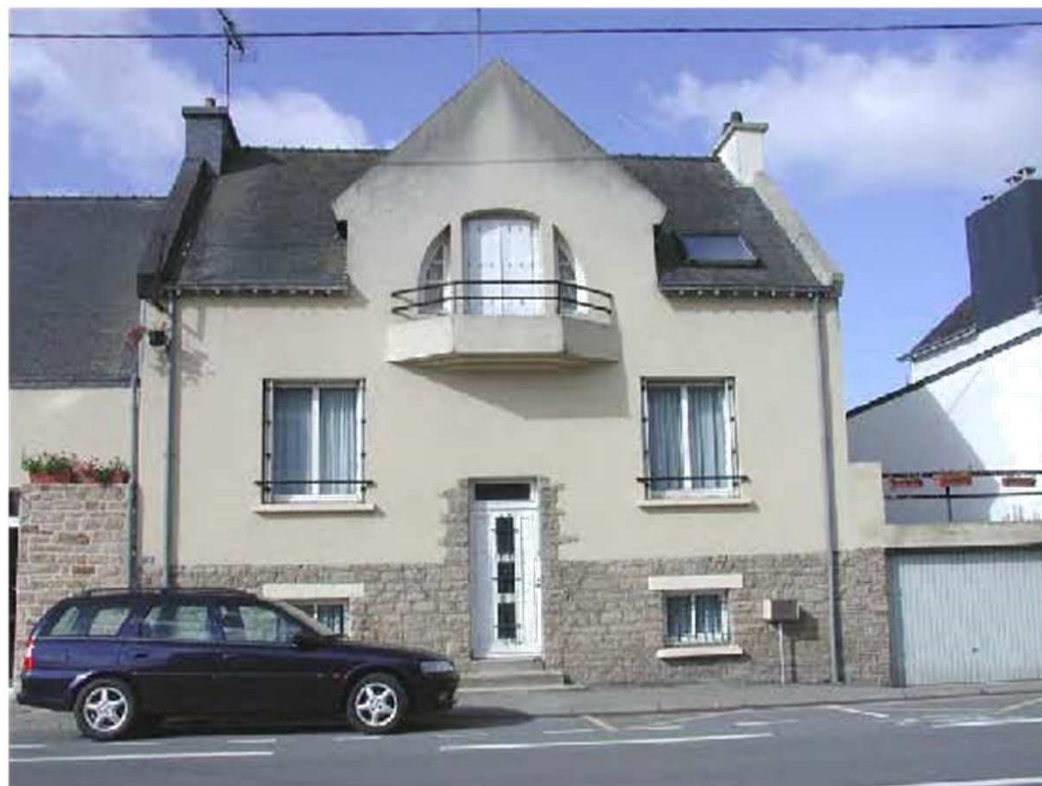
**125 rue Philippe le Gall**

- toiture ardoise à deux pans, assortis d'un volume perpendiculaire presque aussi haut que la toiture et percé d'une fenêtre plein cintre avec un balcon en façade
- faîtage parallèle à la voie
- façade présentant un soubassement en pierre correspondant à la hauteur du sous-sol
- bâti sur voie
- cheminées de pierre assises sur pignons

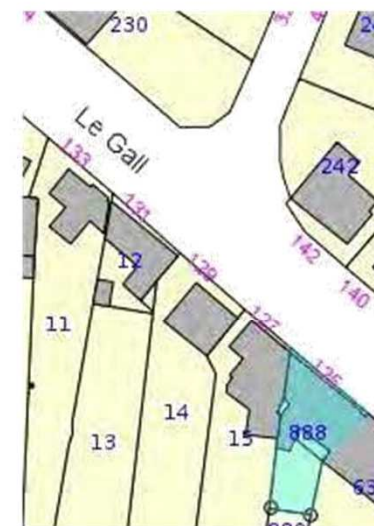
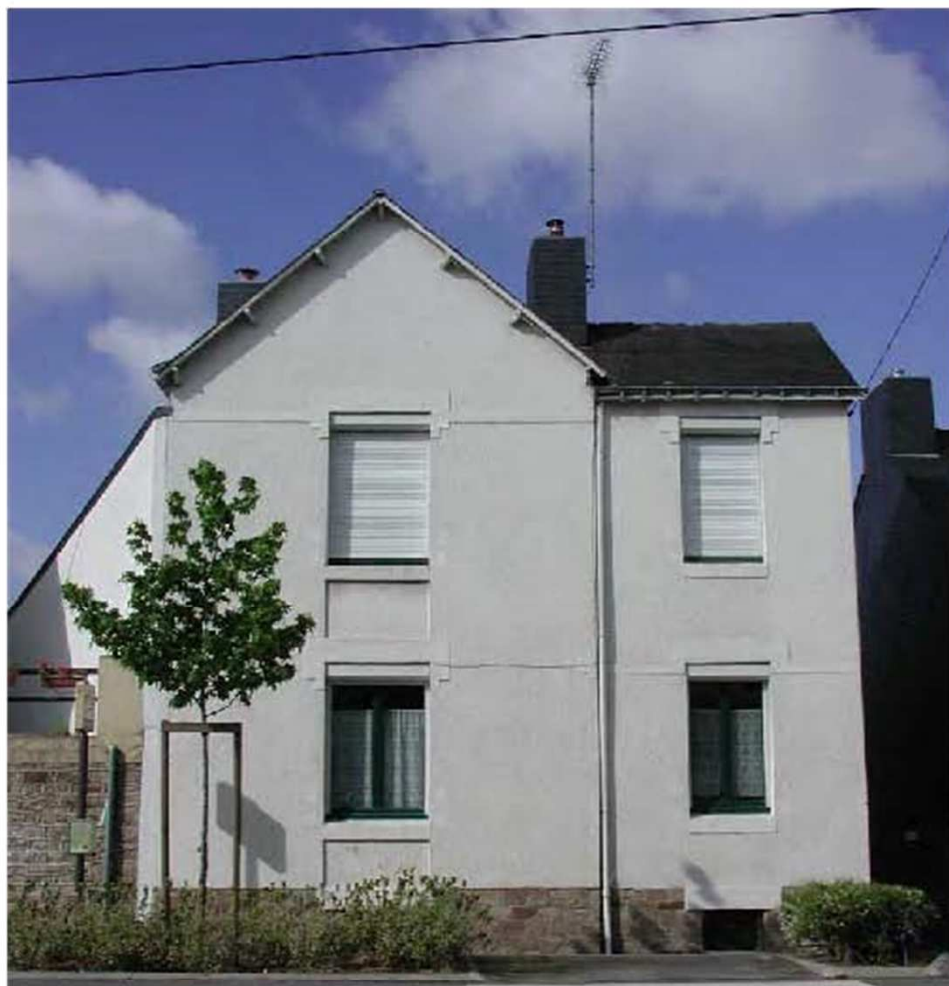
127 rue Philippe le Gall

- toiture ardoise perpendiculaire à la voie
- toiture légèrement saillante sur volume bâti avec poutrelles en lambris apparents en bois peints
- façade-pignon de pierre largement percée, recouverte d'un enduit
- soubassement en pierre
- bâti sur voie
- proportion rectangulaires des ouvertures en superposition
- maison à façade ornementée de moulures soulignant les ouvertures et les lignes de composition

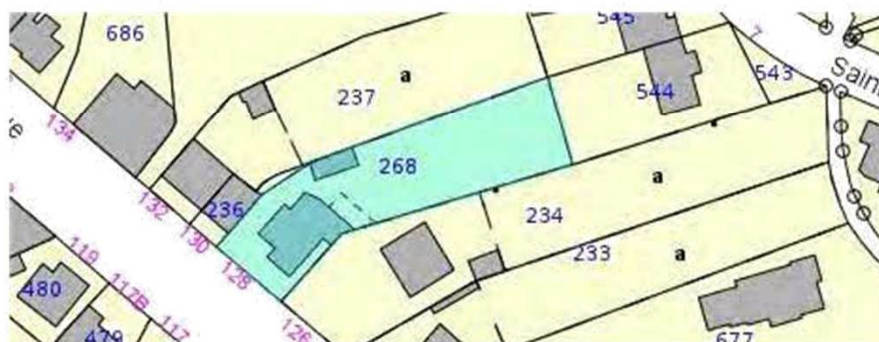
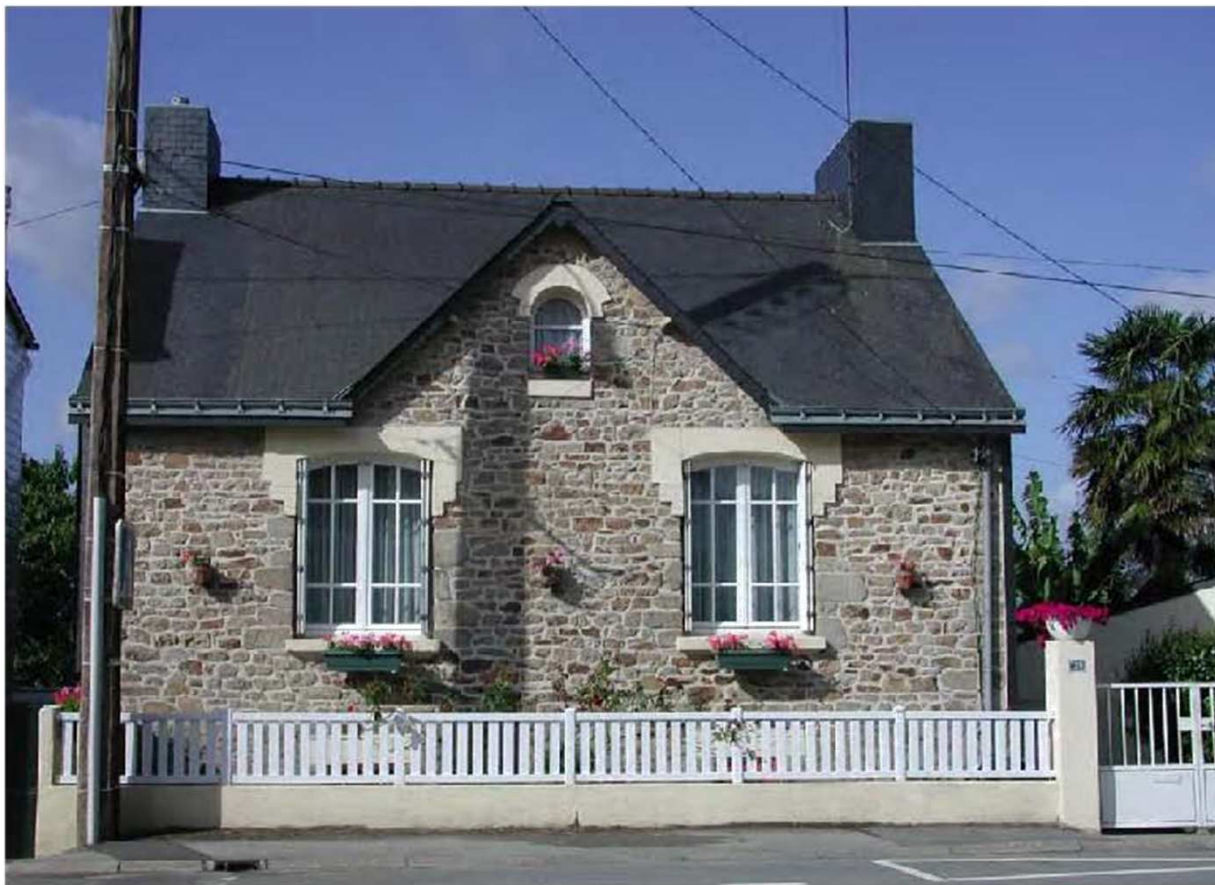
**129 rue Philippe le Gall**

- toiture ardoise à deux pans, assortis d'un volume perpendiculaire presque aussi haut que la toiture et percé d'une fenêtre en façade
- faitage parallèle à la voie
- toiture légèrement saillante sur volume bâti, avec poutrelles en lambris apparents en bois peints pour le fronton uniquement
- 
- bâti en recul avec jardinet planté et clos sur rue
- linteaux et appuis de fenêtre travaillés
- cheminées de pierre assises sur pignons

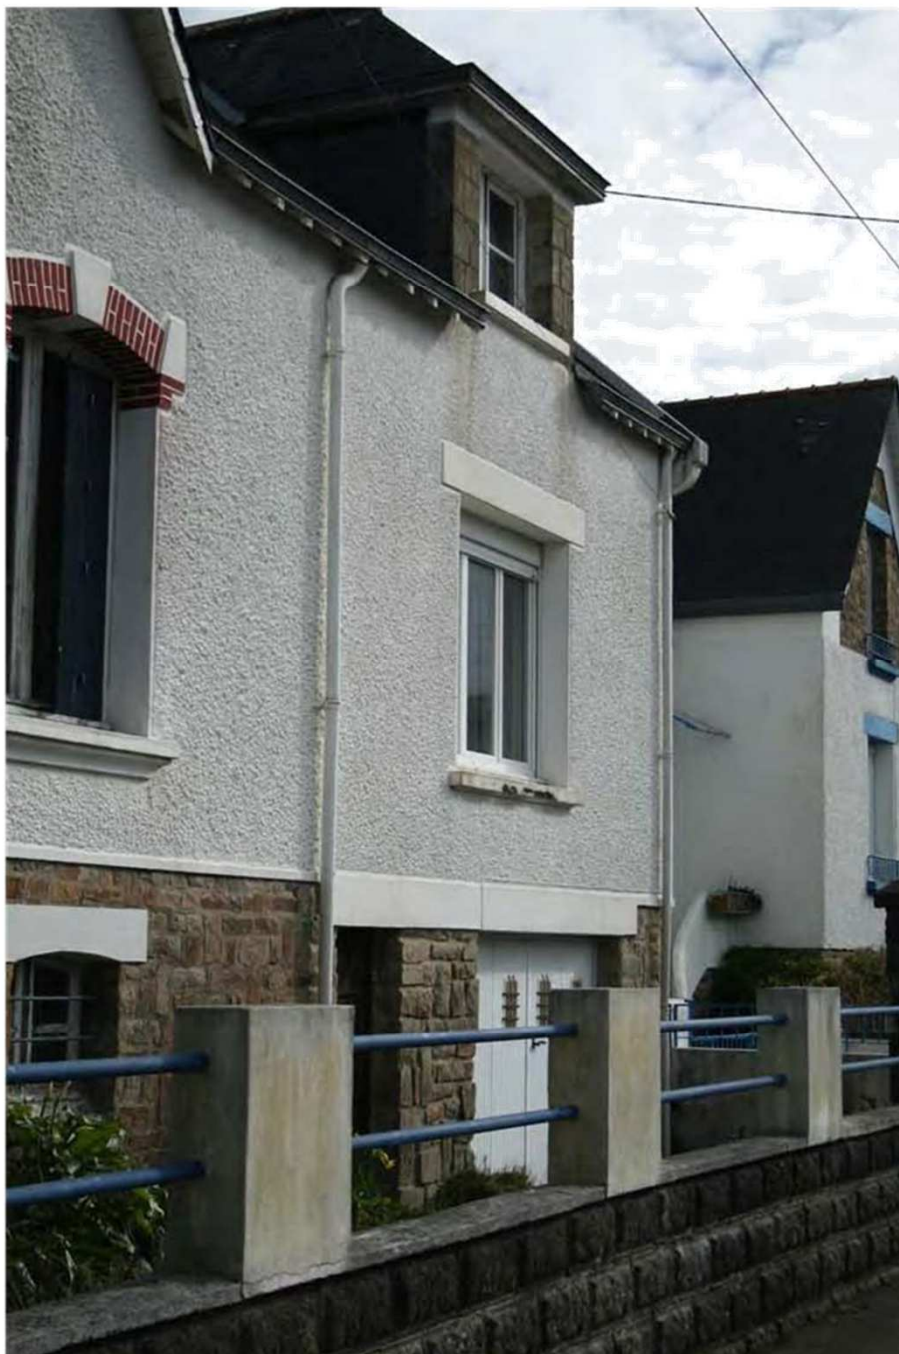
### 130 rue Philippe le Gall

- toiture ardoise à deux pans assortis d'un volume perpendiculaire presque aussi haut que la toiture et percé d'une fenêtre en façade
- faitage parallèle à la voie
- bâti en recul avec jardinet planté et clos sur rue
- linteaux et appuis de fenêtre marqués
- façade enduite et soubassement en pierre

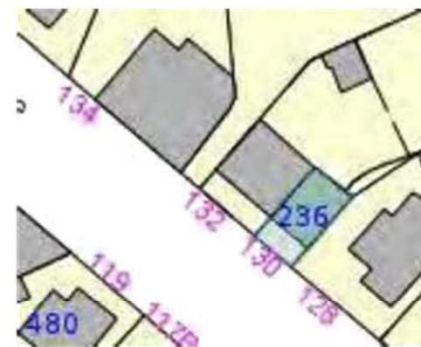
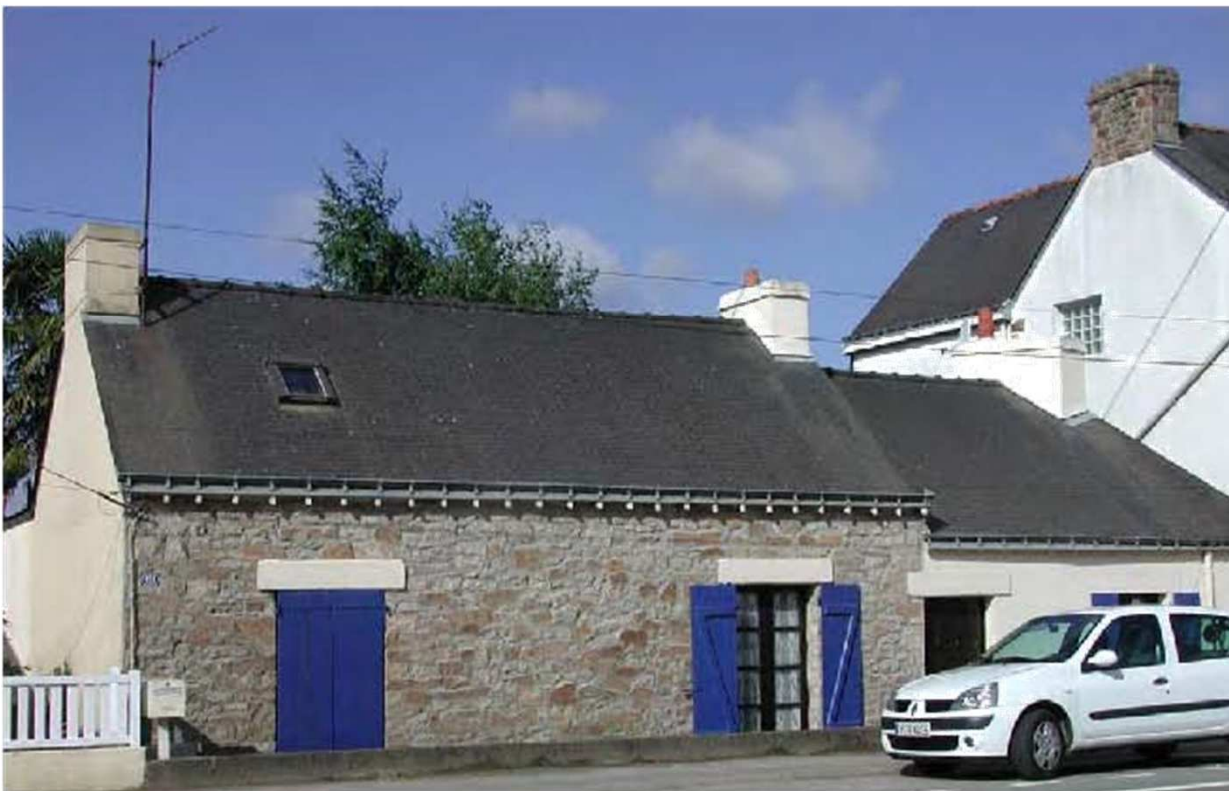
**131 rue Philippe le Gall**

- toiture ardoise
- faîtage parallèle à la voie
- façade de pierre abaissée et en léger recul sur la voie
- homogénéité de la taille et du traitement des ouvertures aux proportions rectangulaires
- linteaux moulurés sur les baies
- occultation des baies par volets en bois
- cheminées de pierre assises sur pignons

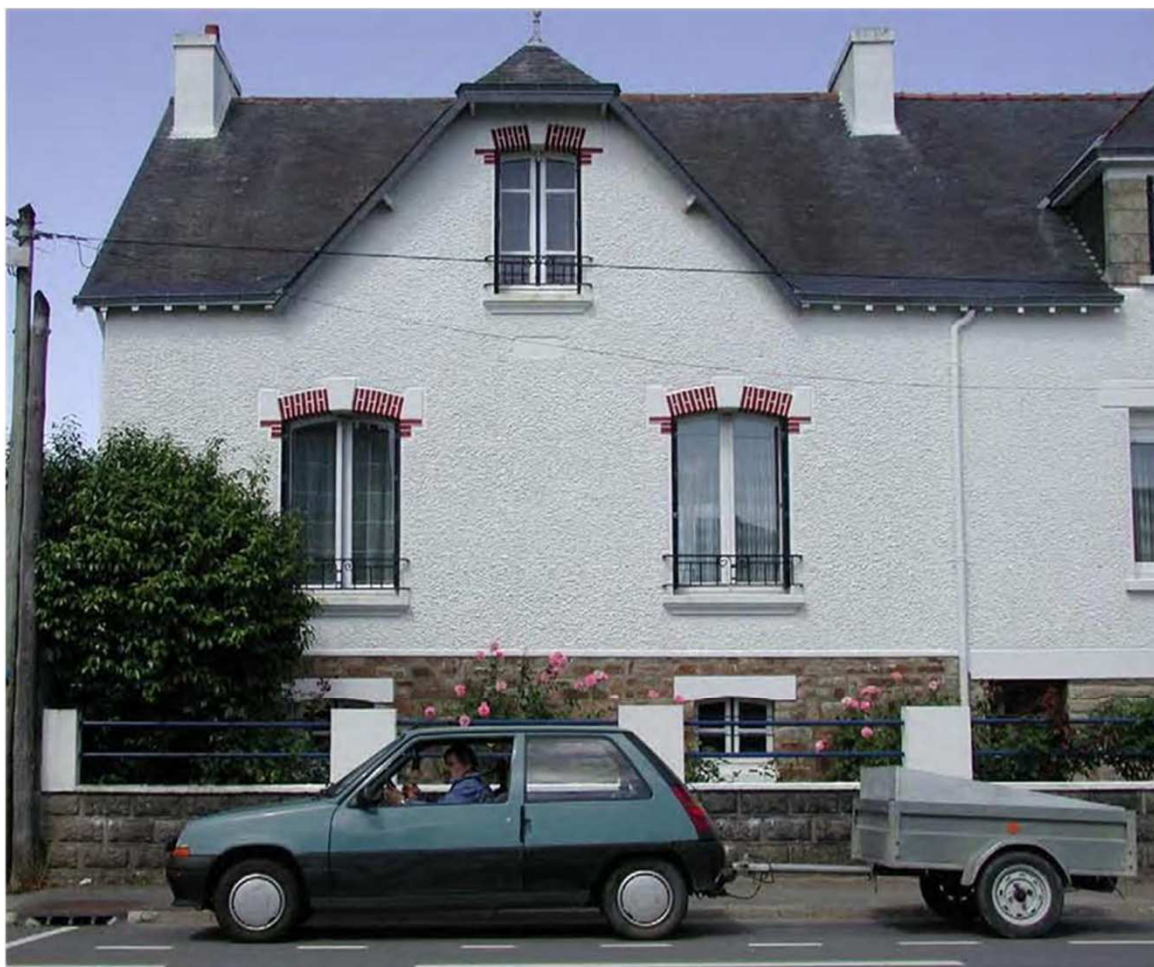
**132 rue Philippe le Gall**

- toiture ardoise à pans multiples
- faitage parallèle à la voie
- croupe de toiture saillante sur volume bâti, avec poutrelles en lambris apparents en bois peints
- façade de pierre recouverte d'un enduit dans sa partie supérieure
- soubassement en pierre
- bâti en recul avec un jardinet planté et clos sur rue
- proportions rectangulaires des ouvertures
- linteaux travaillés en appareillage de briques et de pierres cintré
- cheminées de pierres assises sur pignons
- cartouche sans nom sous le fronton
- garde-corps en fer forgé devant les fenêtres

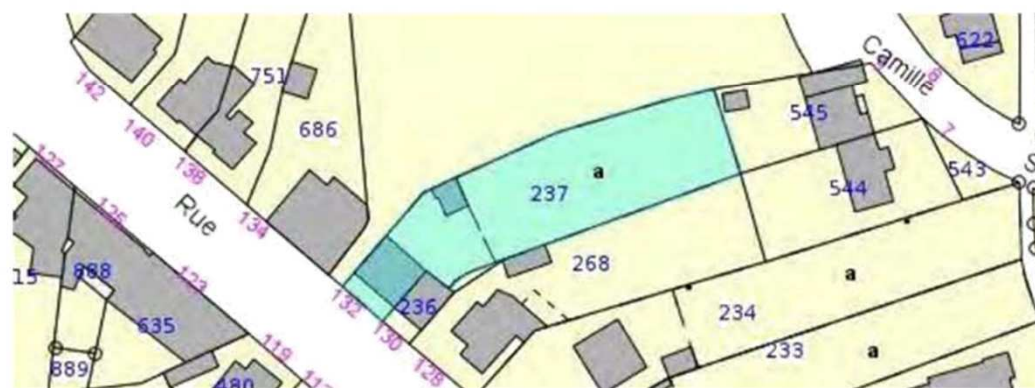
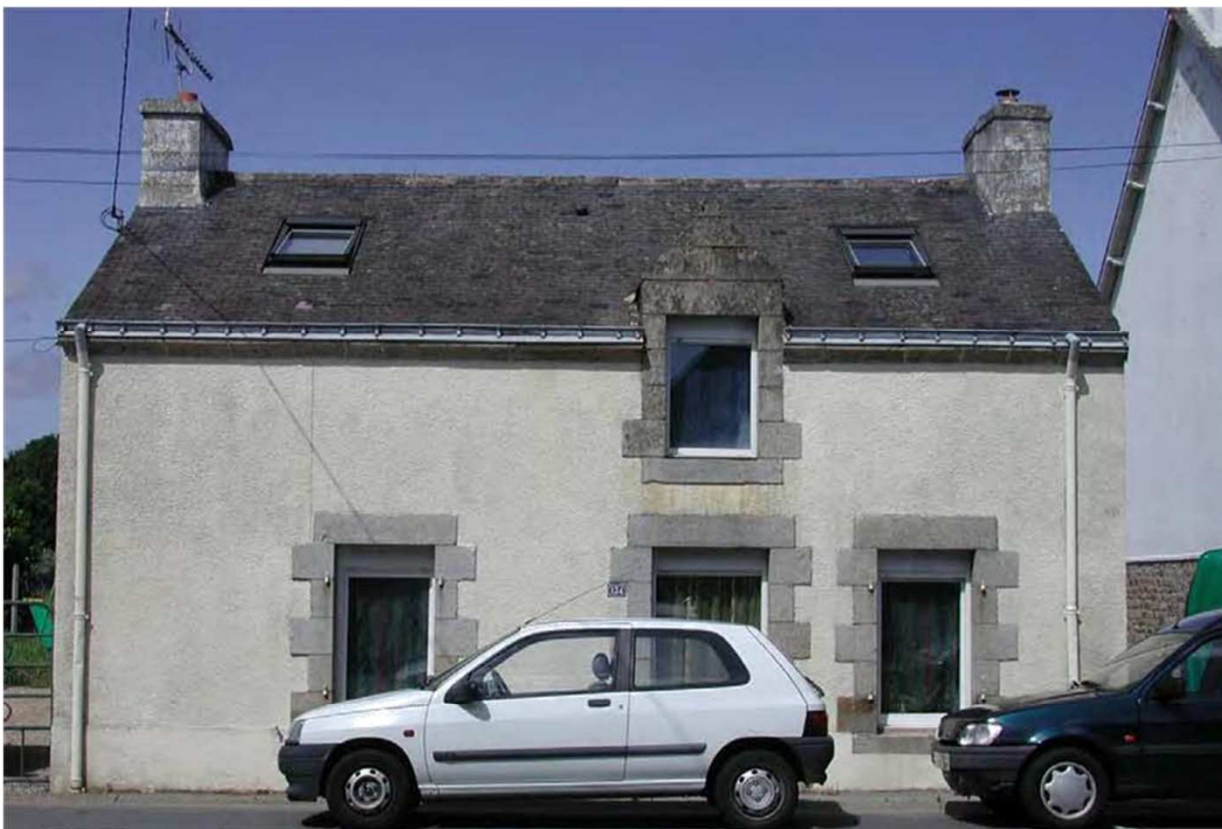
**134 rue Philippe le Gall**

- toiture ardoise
- faitage parallèle à la voie
- façade de pierre recouverte d'un enduit en alignement sur rue
- homogénéité de la taille et du traitement des ouvertures aux proportions rectangulaires
- appareillage de pierre en encadrement des ouvertures avec appuis pleins et linteaux
- lucarne à fronton en superposition à la porte
- cheminées de pierre assises sur pignons

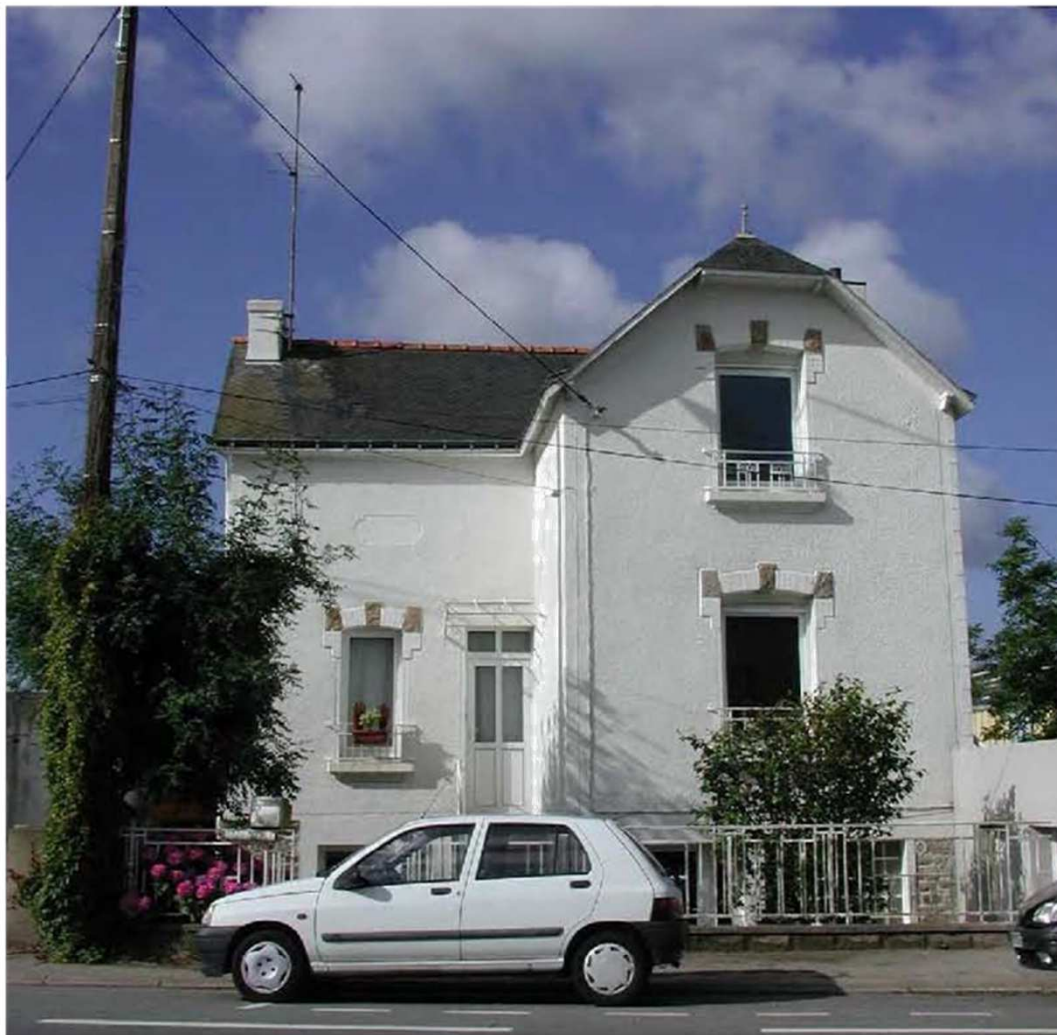
**135 rue Philippe le Gall**

- toiture ardoise à pans multiples
- faîtage en L parallèle à la voie
- croupe de toiture saillante sur volume bâti
- façade recouverte d'un enduit dans sa partie supérieure
- soubassement en pierre
- bâti en recul avec un jardinet planté et clos sur rue
- linteaux travaillés en appareillage de pierres et briques cintrés
- cheminées de pierre assises sur pignons
- cartouche sans nom de maison sur le bâti en recul
- garde-du corps en fer forgé d'origine pour les fenêtres du bâti en avancée

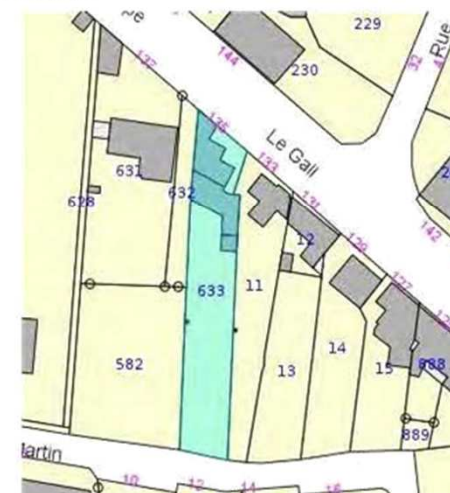
**137 rue Philippe le Gall****Cadastre : AS 631****Maison à toiture à deux pans****Date de construction : 1930****Caractéristiques majeures :**

- toiture ardoise
- façade recouverte d'un enduit et en alignement sur rue
- organisation symétrique de la façade, de part et d'autre de la porte d'entrée
- encadrement des ouvertures avec linteaux et appuis pleins
- occultation des baies par volets en bois
- cheminées de pierre assises sur pignons

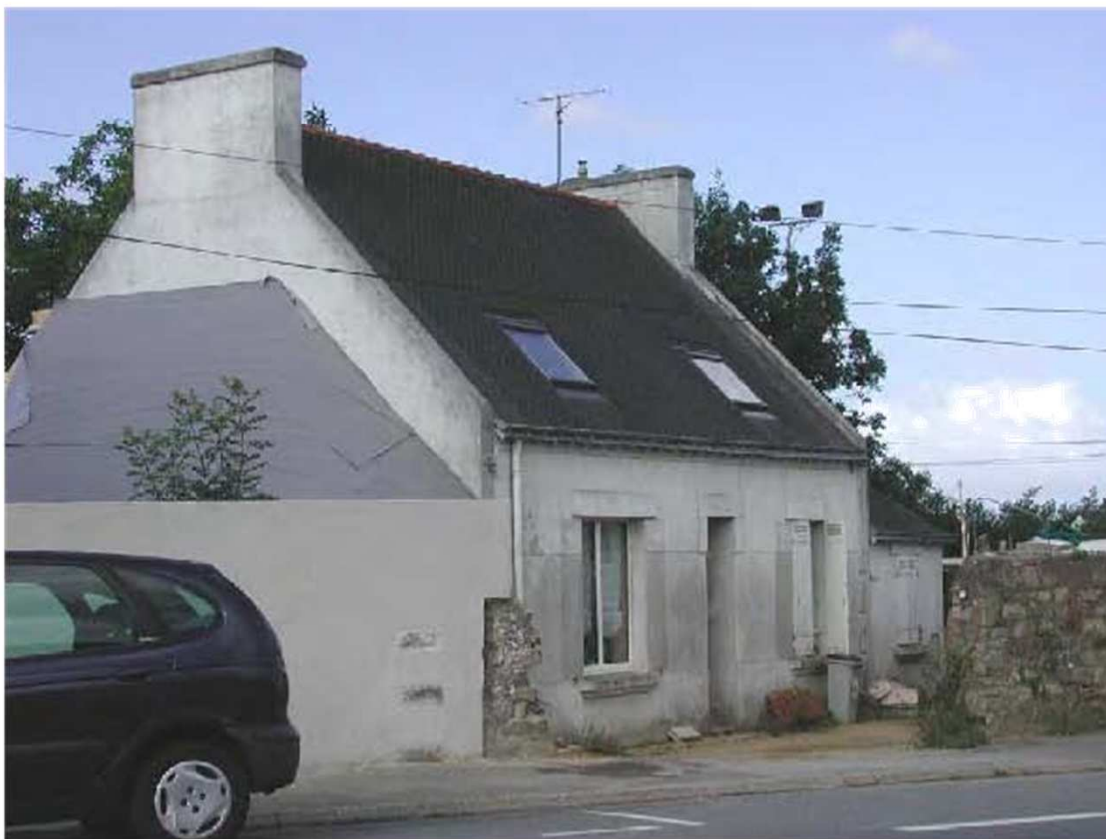
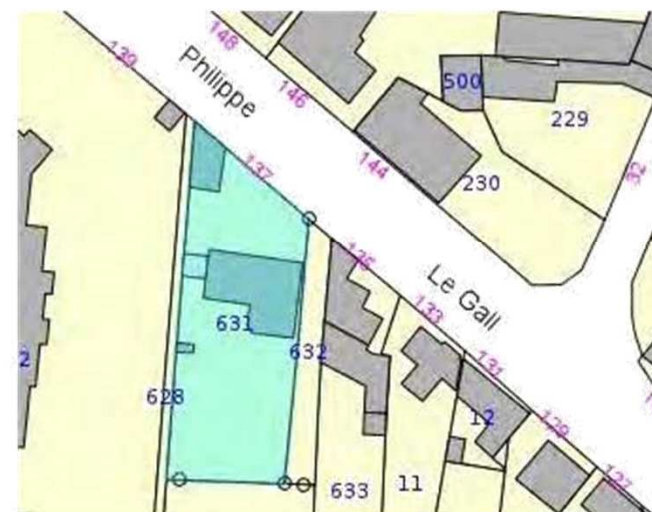
**138 rue Philippe le Gall****Cadastre : AC 751****Maison à volume et toiture en faux L****Date de construction : 1923****Caractéristiques majeures :**

- toiture ardoise à pans multiples
- faitage en L grande longueur parallèle à la voie et en retrait pignon orienté sur rue
- façade en pierre avec une aile présentant un pignon avancé sur voie
- façade avec un jardinet clos sur rue
- proportions rectangulaires des ouvertures organisées en superposition et sur un central pour le pignon sur rue
- balustres du muret du jardin en ferronnerie d'époque
- façade ornementée de rangées de briques, introduisant une fantaisie décorative et soulignant les fenêtres
- moulures des linteaux et appuis de fenêtres
- linteau en arc de cercle et en brique pour la baie du fronton
- cheminées recouvertes d'ardoises, assises sur mur mitoyen et pignon est
