*COMMUNE D'AURAY*

*PLAN LOCAL D'URBANISME*

## 4.2.2 INVENTAIRE DES ELEMENTS DU PATRIMOINE BATI PROTEGÉ HORS AVAP

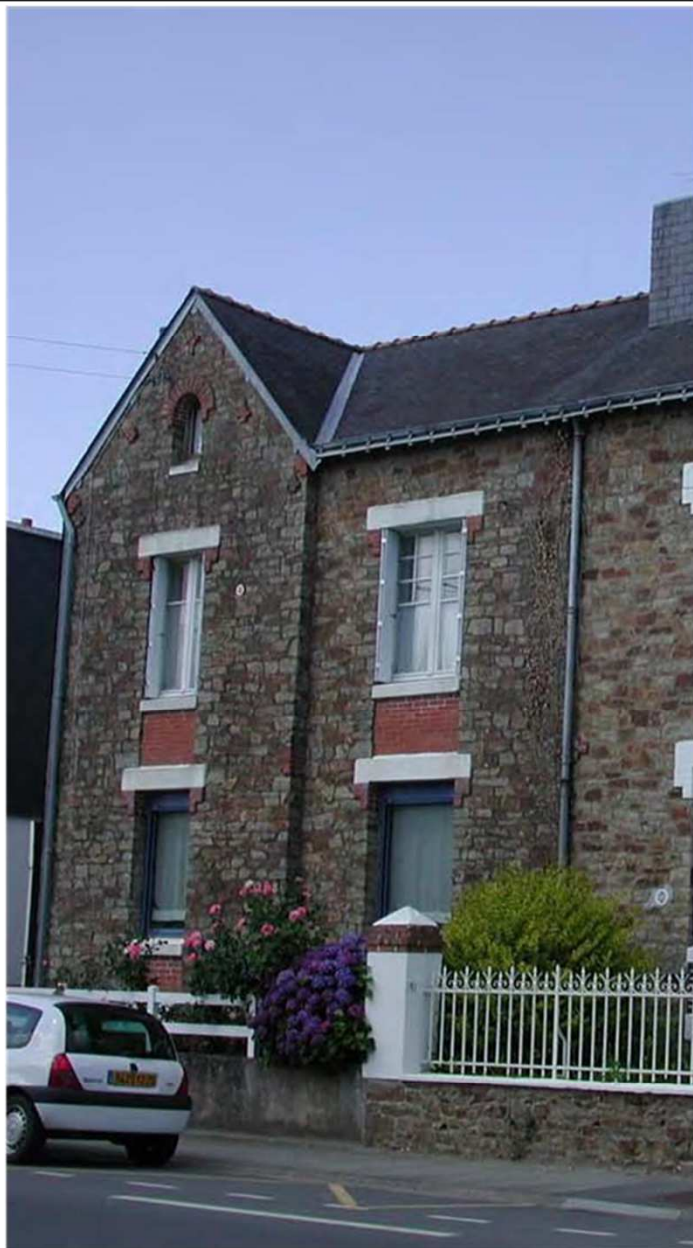
**140 rue Philippe le Gall**

**Maison à volume et toiture en faux L**

- toiture ardoise à pans multiples
- faitage en L parallèle à la voie et en retrait pignon orienté sur rue
- façade en pierre avec une aile présentant un pignon légèrement avancé sur voie
- façade avec un jardinet planté et clos sur rue
- proportions rectangulaires des ouvertures organisées en superposition et sur un central pour le pignon sur rue
- façade ornementée de rangées de briques, introduisant une fantaisie décorative et soulignant les fenêtres
- moulures des linteaux et appuis de fenêtres
- linteau en arc de cercle et en briques pour la baie du fronton
- cheminée recouverte d'ardoise, assise sur mur mitoyen

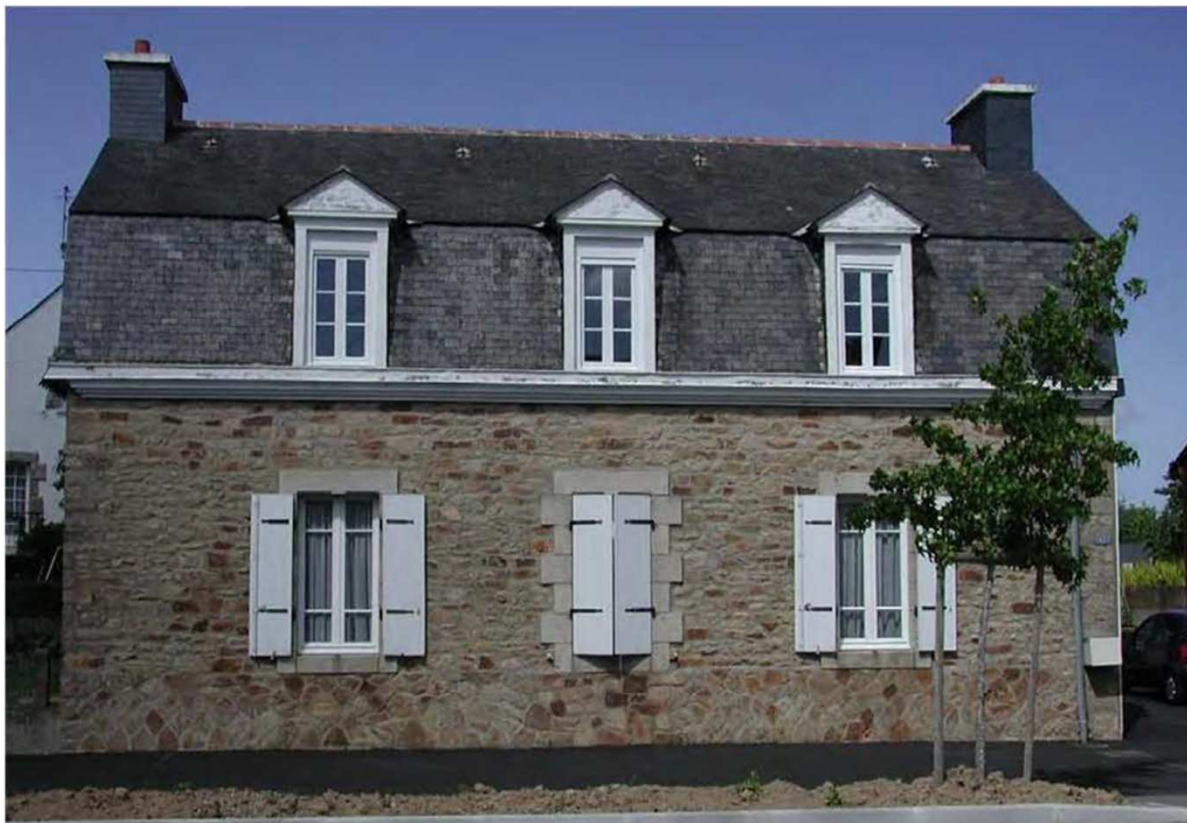
**142 rue Philippe le Gall**

**Maison à toiture dite à la Mansard**

- toiture ardoise et faîtage parallèle à la voie
- façade de pierre sur rue
- sobriété de la façade et organisation symétrique
- homogénéité de la taille et du traitement des ouvertures aux proportions rectangulaires
- appareillage de pierre en encadrement des baies avec appuis et linteaux
- lucarnes à fronton intégrées à la mansarde, en nombre égal aux baies du rez de chaussée et superposées à celles-ci
- cheminées de pierre assises sur pignons

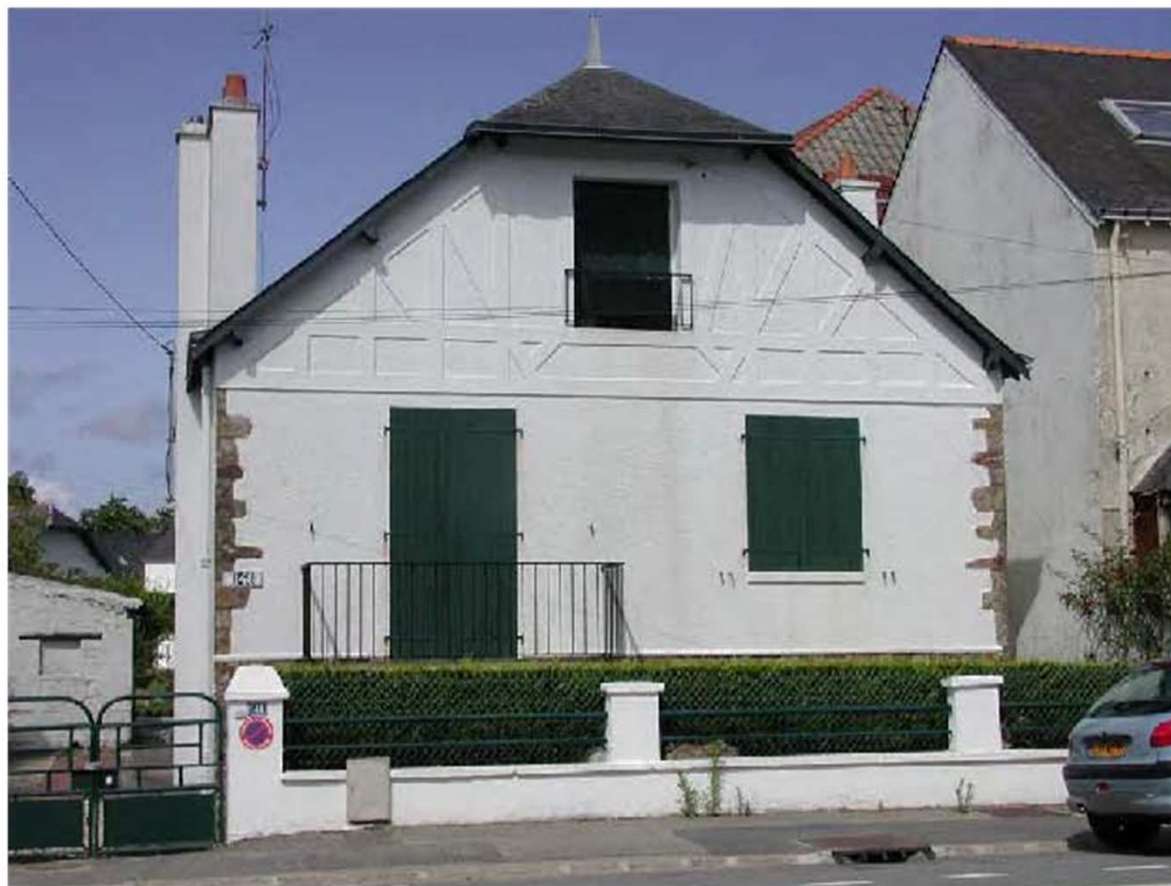
**148 rue Philippe le Gall**

**Maison à toiture en croupe**

- toiture ardoise à pans multiples
- croupe de toiture saillante sur volume bâti, avec poutrelles en lambris apparents en bois peints
- façade recouverte d'un enduit
- soubassement en pierre
- bâti en recul avec un jardinet clos sur rue
- portail et balustrade du muret d'origine
- occultation des baies par volets en bois
- chaîne d'angle en pierre
- moulures décoratives sur la partie supérieure imitant les colombages
- cheminées de pierre assises sur pignon

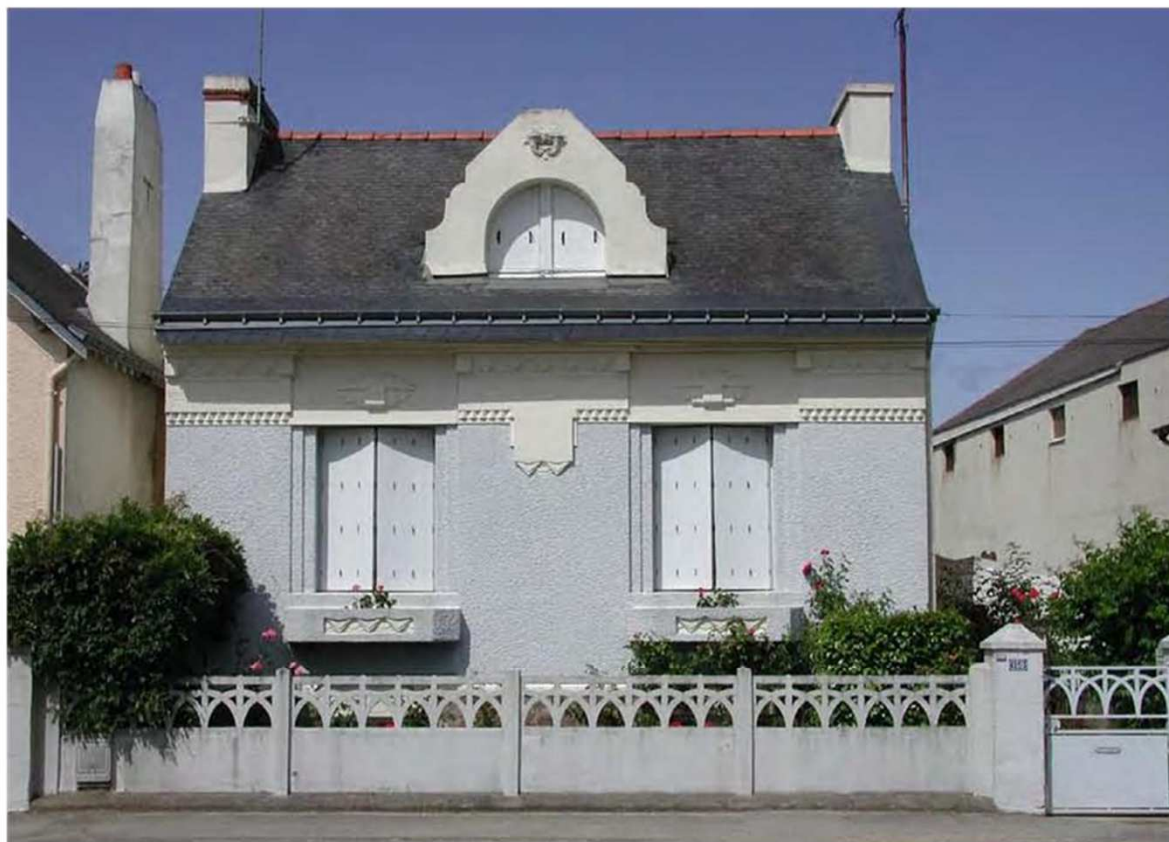
**150 rue Philippe le Gall**

**Maison à fronton**

- toiture ardoise agrémentée d'un fronton de forme atypique orné de deux cornes d'abondance
- façade de pierre recouverte d'un enduit sur la partie supérieure
- soubassement en pierre
- façade en recul avec jardinet planté et clos sur rue par un muret et un portail d'origine
- organisation symétrique de la façade
- lucarne de toit comprenant une ouverture plein cintre
- cheminées de pierre assises sur murs mitoyens
- frise à motifs art déco soulignant la toiture
- encadrement des fenêtres moulurés
- jardinières sculptées

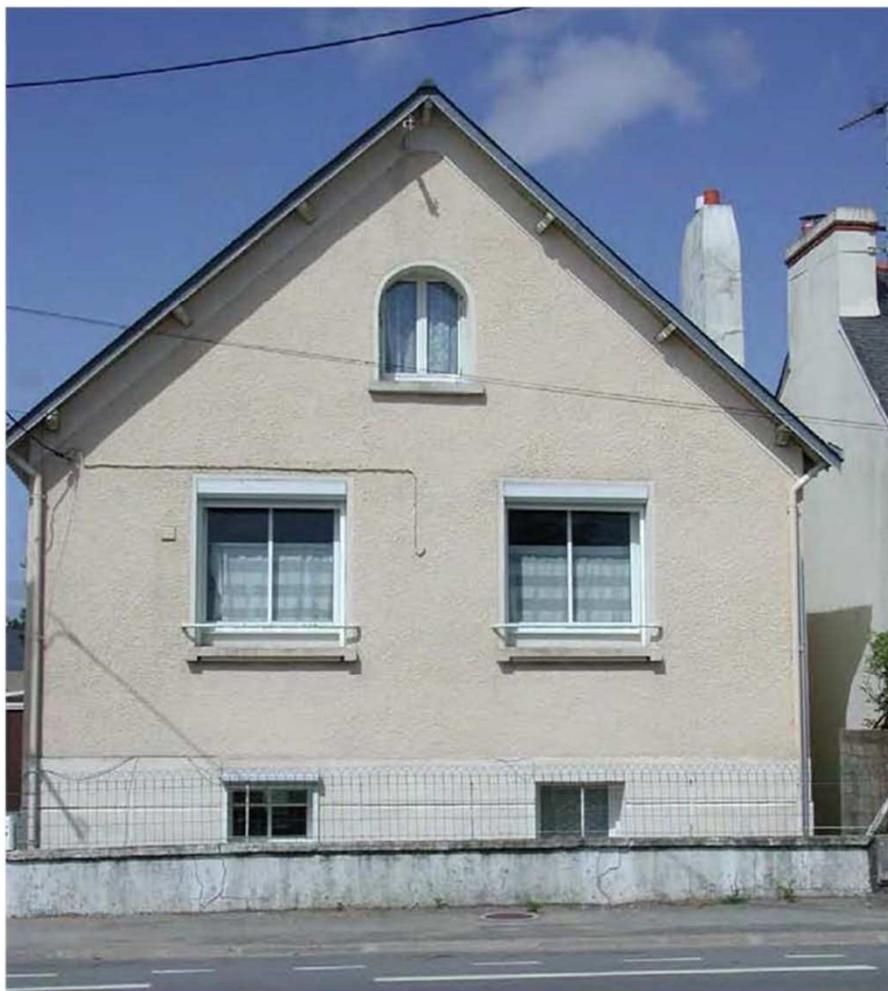
**152 rue Philippe le Gall**

**Maison à pignon sur rue**

- toiture ardoise à deux pans
- faitage perpendiculaire à la voie
- toiture légèrement saillante sur volume bâti avec poutrelles en lambris apparents en bois peints
- façade-pignon recouverte d'un enduit
- bâti en recul avec un jardinet clos sur rue
- cheminées de pierre assises sur pignon
- moulures en encadrement des baies et appuis pleins

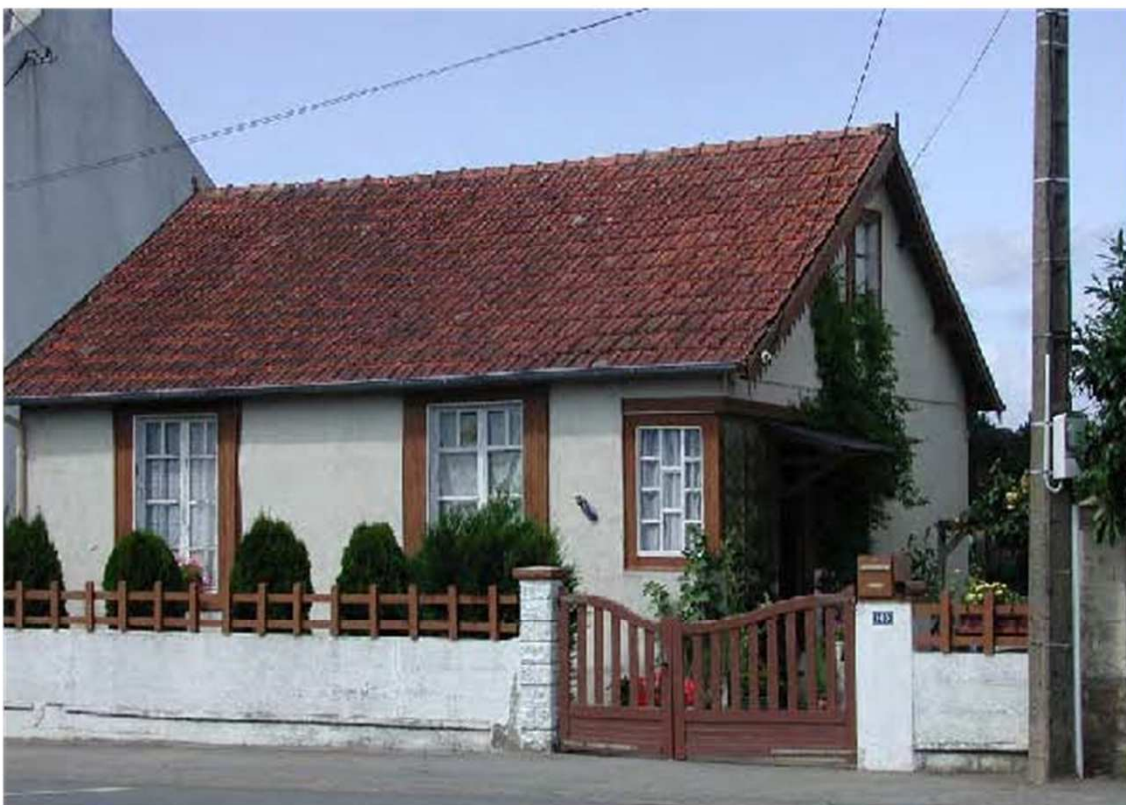
160 rue Philippe le Gall

Maison à toiture à deux pans

- toiture de tuiles
- faitage parallèle à la voie
- façade recouverte d'un enduit
- façade en recul avec jardinet planté et clos
- ouvertures aux proportions rectangulaires
- encadrement des baies

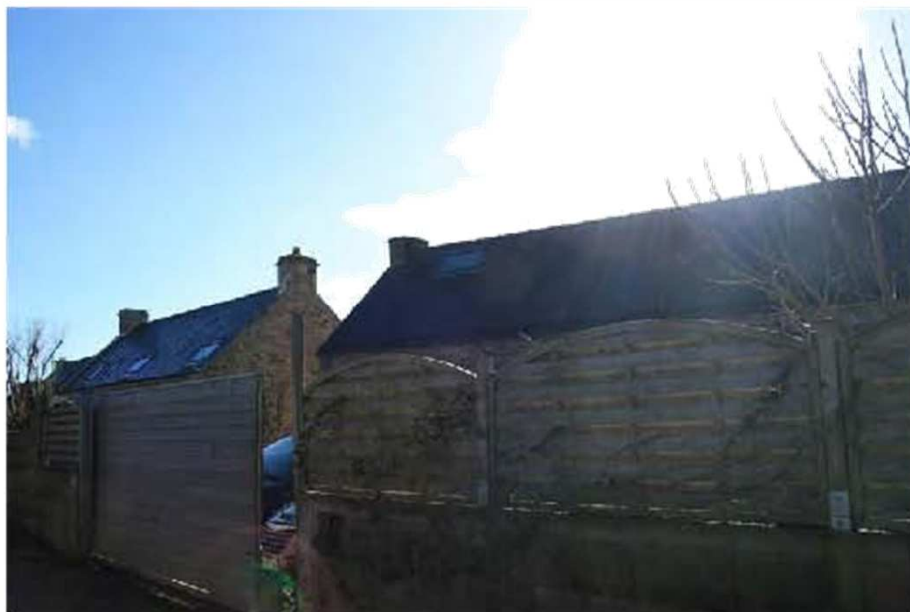
**13 bis, chemin de Kerudo**

**Maison à toiture à deux pans**

- toiture ardoise
- façade de pierre en recul avec jardinet clos sur rue
- homogénéité de la taille et du traitement des ouvertures aux proportions rectangulaires
- lucarnes à fronton possédant des ouvertures
- cheminées de pierre assises sur pignons

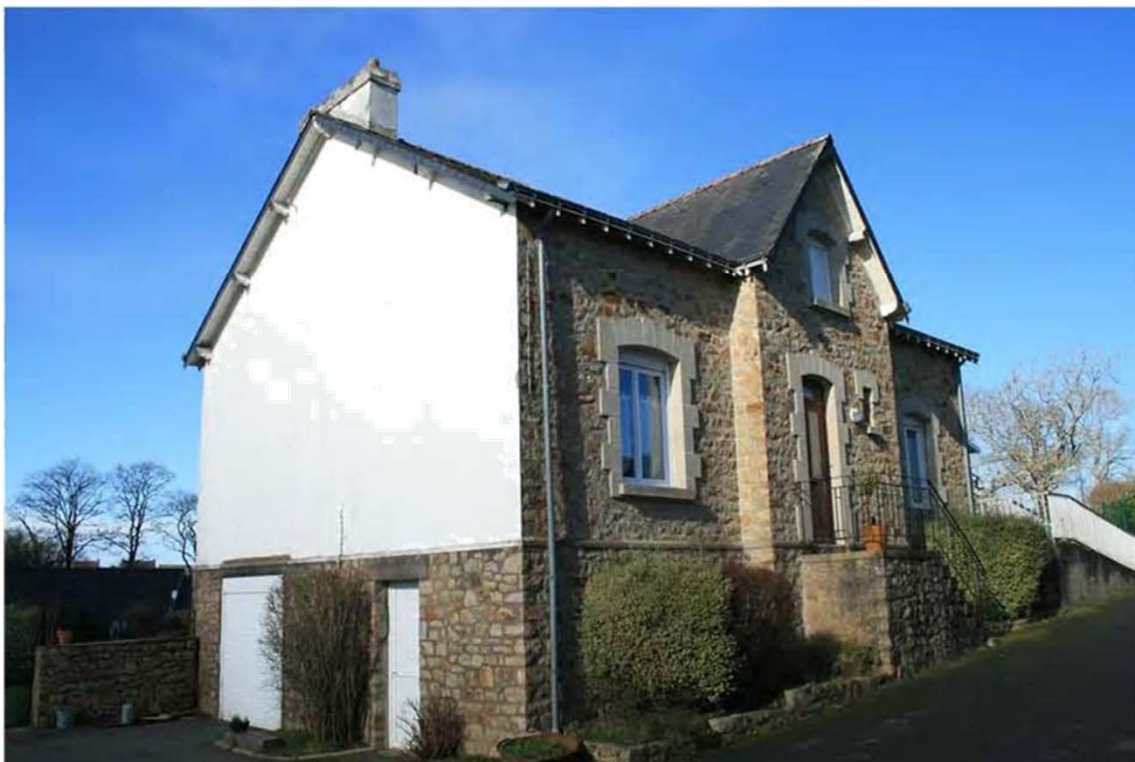
## 21 chemin de Kerudo

**Maison à fronton**

- toiture ardoise à deux pans, assortis d'un volume perpendiculaire presque aussi haut que la toiture et percé d'une fenêtre en façade
- toiture légèrement saillante sur volume bâti, avec poutrelles en lambris apparents en bois peints
- proportions rectangulaires des ouvertures
- appareillage de pierre en encadrement des ouvertures avec appuis pleins et linteaux cintrés
- l'accès à la porte d'entrée se fait par un escalier parallèle à la façade
- cheminées assises sur pignons

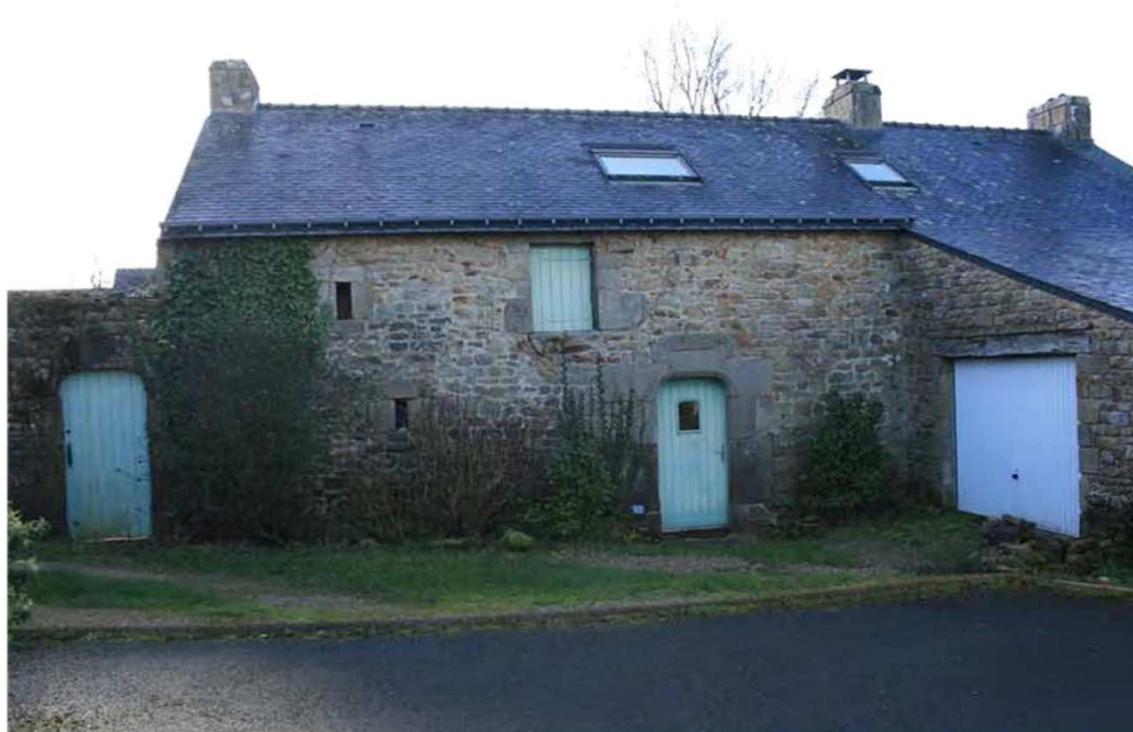
### 23 chemin de Kerudo

**Maison à toiture à deux pans**

- toiture ardoise à deux pans
- porte en arc de pierre avec gravure de la date
- appareillage de pierre en encadrement des ouvertures
- cheminées assises sur pignons
- porte en plein cintre pour le mur de clôture

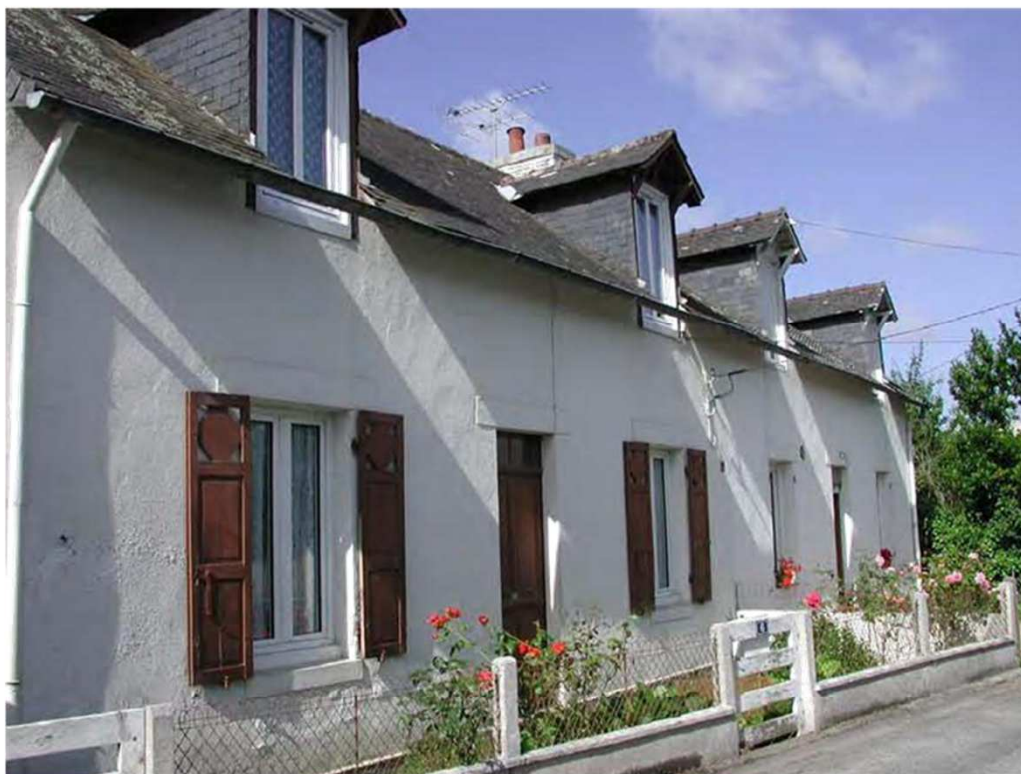
#### 4 – 6 impasse Bel Air

**Maison à toiture à deux pans**

- toiture ardoise
- faîtage parallèle à la voie
- façade de pierre recouverte d'un enduit
- façade en recul avec jardinet clos sur rue
- organisation symétrique de la façade
- homogénéité de la taille et du traitement des ouvertures aux proportions rectangulaires
- appareillage en encadrement des baies avec linteaux et appuis pleins
- occultation des baies par volets en bois
- lucarnes à fronton organisées en superposition aux ouvertures de façade
- cheminées de pierre assises sur murs mitoyens

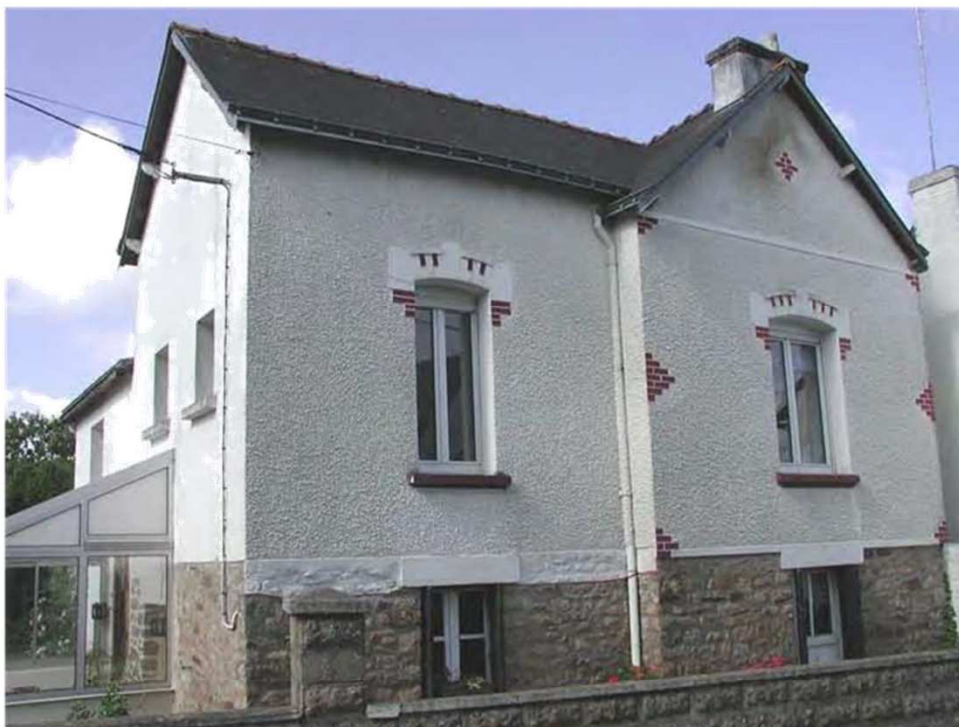
### 8 impasse Bel Air

Maison à volume et toiture en faux L

- toiture ardoise à pans multiples
- faîtage en L parallèle à la voie et en retrait pignon orienté sur rue
- toiture légèrement saillante sur volume bâti avec poutrelles et lambris apparents en bois peint
- façade recouverte d'un enduit en partie supérieure, soubassement en pierre
- façade en recul clos sur rue
- proportions rectangulaires des ouvertures organisées en superposition
- façade ornementée de briques introduisant une fantaisie décorative

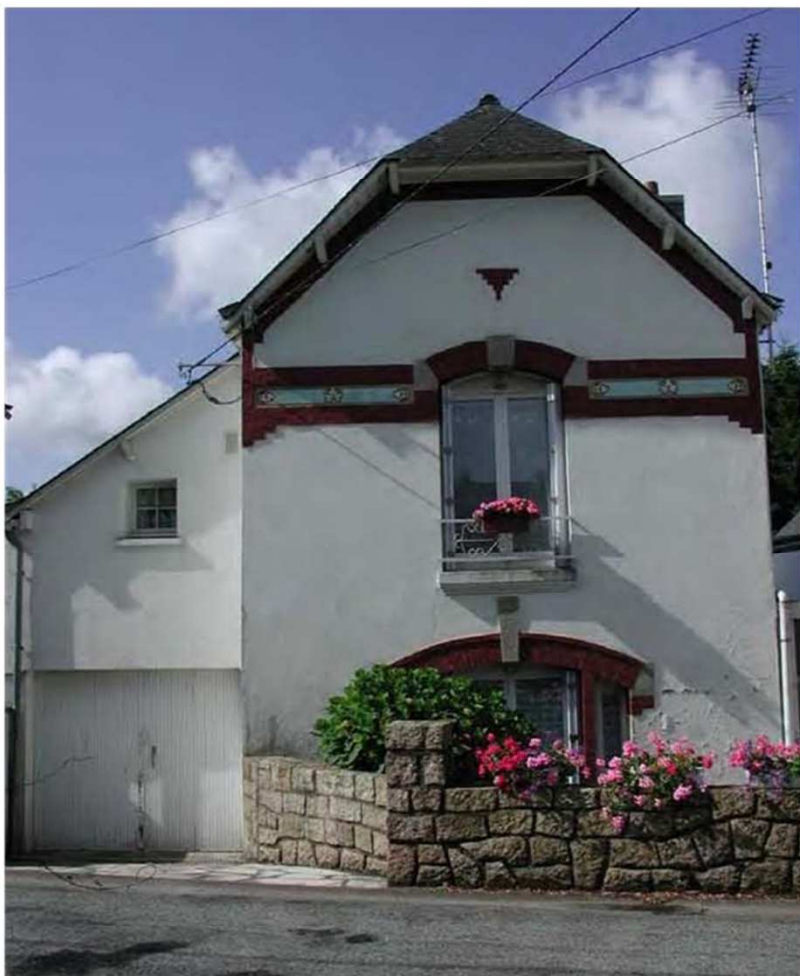
## 10 impasse Bel Air

Maison à toiture en croupe

- toiture ardoise à pans multiples
- croupe de toiture saillante sur volume bâti, avec poutrelles en lambris apparents en bois peints
- façade de pierre recouverte d'un enduit
- bâti en recul avec un jardinet planté et clos sur rue
- linteaux travaillés en appareillage de briques cintrés
- frise de mosaïque entourée de briques
- briques soulignant et décorant le fronton

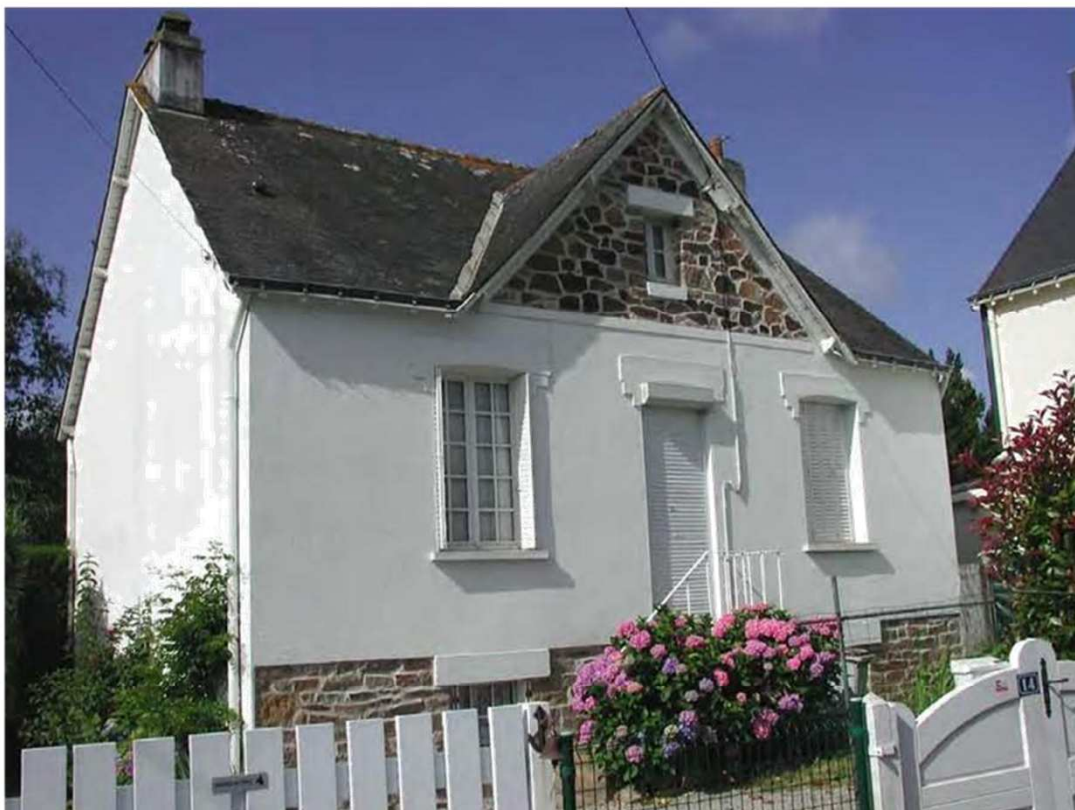
**14 impasse Bel Air****Cadastre : AR 21****Maison à fronton****Date de construction : 1925****Caractéristiques majeures :**

- toiture ardoise à deux pans, assortis d'un volume perpendiculaire presque aussi haut que la toiture et percé d'une fenêtre en façade
- faîtage parallèle à la voie
- toiture légèrement saillante sur volume bâti, avec poutrelles en lambris apparents en bois peints
- façade présentant un fronton et un soubassement en pierre correspondant à la hauteur du sous-sol
- bâti en recul avec un jardinet planté et clos sur rue
- proportions rectangulaires des ouvertures organisées le plus souvent en superposition et sur un axe central pour le pignon sur rue
- linteaux et appuis travaillés
- l'accès à la porte d'entrée se fait par un escalier parallèle à la façade
- cheminées de pierre assises sur pignons

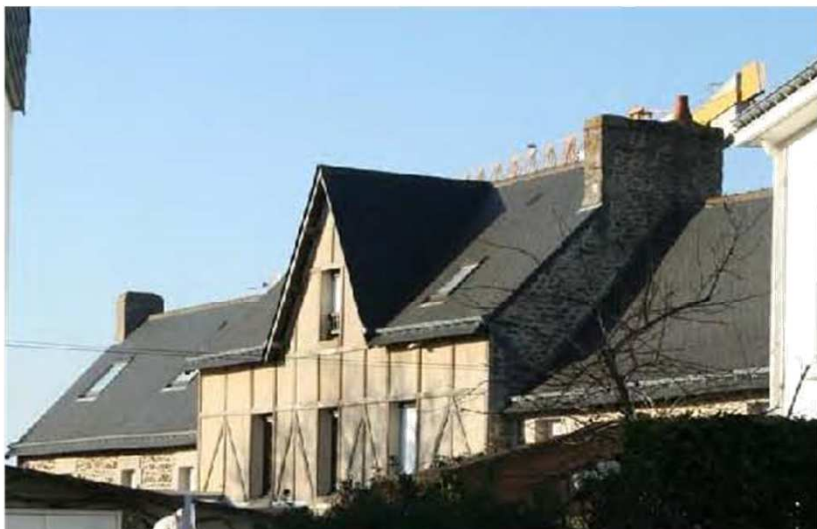
### Impasse Rosmec

Maison à fronton

- toiture ardoise à deux pans, assortis d'un volume perpendiculaire presque aussi haut que la toiture et percé d'une fenêtre en façade
- toiture légèrement saillante sur volume bâti
- proportions rectangulaires des ouvertures
- maison centrale ornementée de moulures imitant les colombages
- maison en pierre
- cheminées de pierre assises sur murs mitoyens

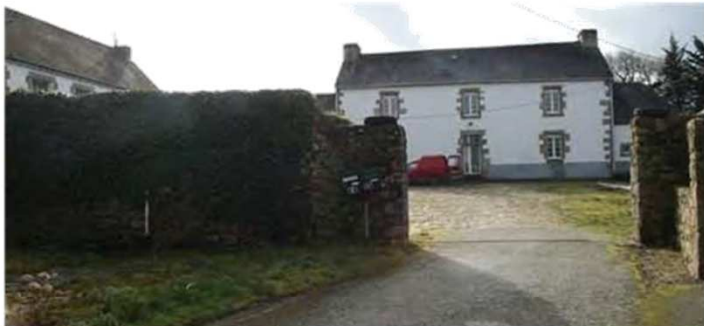
### 8 impasse de Kerbois

**Maisons à toiture à deux pans**

- toitures ardoise
- façade de pierre recouverte d'un enduit
- organisation symétrique de la façade de part et d'autre de la porte d'entrée
- homogénéité de la taille et du traitement des ouvertures aux proportions rectangulaires
- appareillage de pierre en encadrement des ouvertures avec linteaux et appuis pleins en pierre
- cour pavée

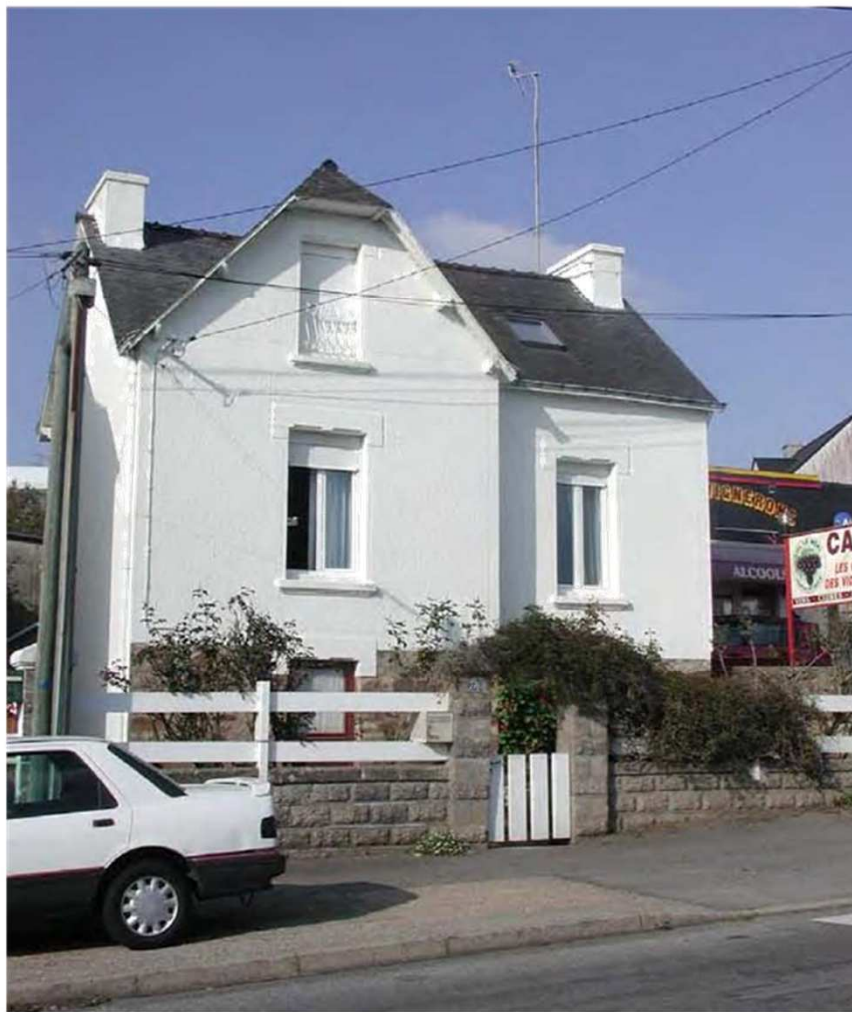
### 40 rue Louis Billet

**Maison à toiture en croupe**

- toiture ardoise à pans multiples
- faîtage en T grande longueur parallèle à la voie
- croupe de toiture saillante sur volume bâti, avec poutrelles en lambris apparents en bois peints
- façade de pierre recouverte d'un enduit dans sa partie supérieure
- soubassement en pierre
- proportions rectangulaires des ouvertures
- bâti en recul avec un jardinet planté et clos sur rue
- encadrement des fenêtres moulurés
- cheminées assises sur pignons

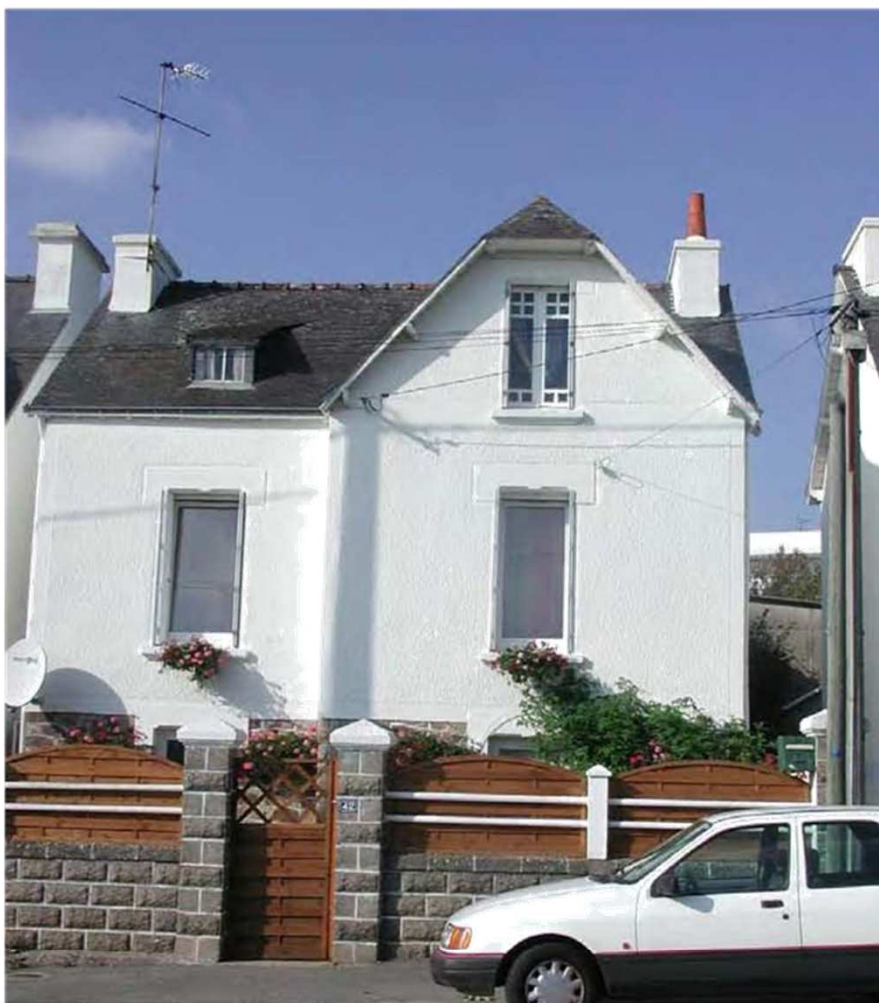
**42 rue Louis Billet****Cadastre : AR 215****Maison à toiture en croupe****Date de construction : 1925****Caractéristiques majeures :**

- toiture ardoise à pans multiples
- faitage en T grande longueur parallèle à la voie
- croupe de toiture saillante sur volume bâti, avec poutrelles en lambris apparents en bois peints
- façade de pierre recouverte d'un enduit dans sa partie supérieure
- soubassement en pierre
- proportions rectangulaires des ouvertures
- bâti en recul avec un jardinet planté et clos sur rue
- lucarne sur la partie en retrait
- encadrement des fenêtres moulurés
- cheminées assises sur pignons

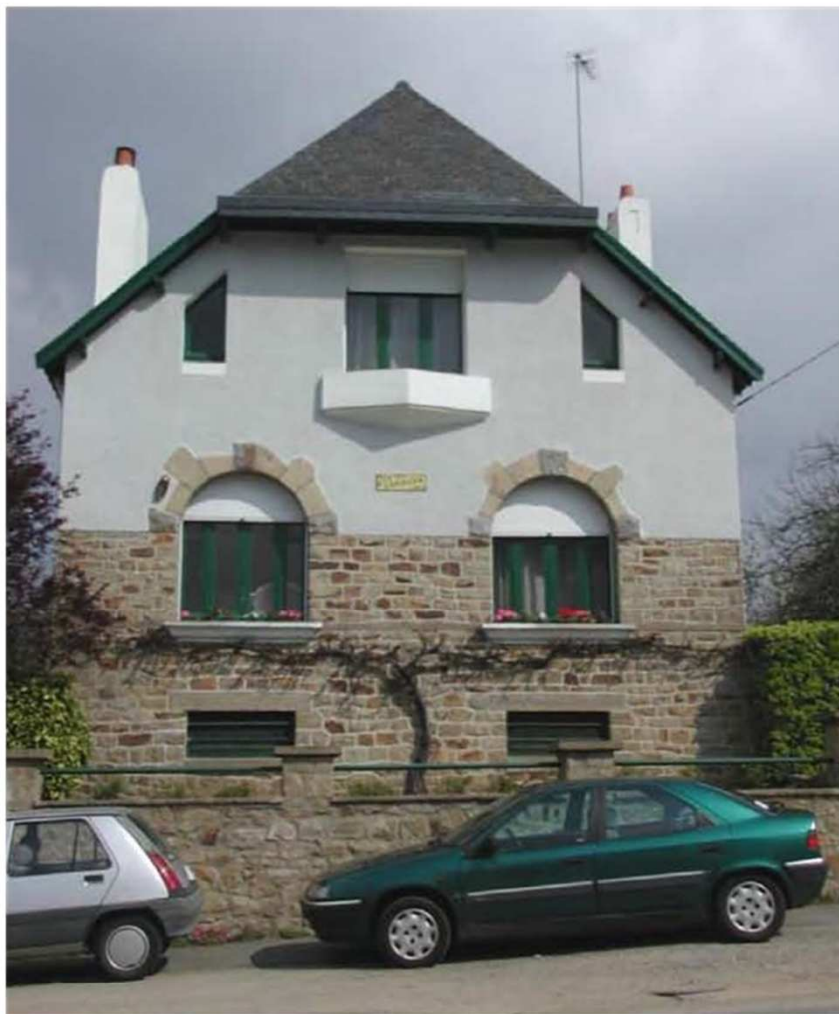
## 58 rue Louis Billet

**Maison à toiture en croupe**

- toiture ardoise à pans multiples
- faitage perpendiculaire à la voie
- croupe de toiture saillante sur volume bâti, avec poutrelles en lambris apparents en bois peints
- façade de pierre recouverte partiellement d'un enduit
- bâti en recul avec jardin clos sur rue
- fenêtres centrales avec linteau en appareillage de pierres cintré
- fenêtre supérieure centrale avec un appui plein en avancée triangulaire
- plaque de la maison Ker Samouva
- cheminées assises sur pignons

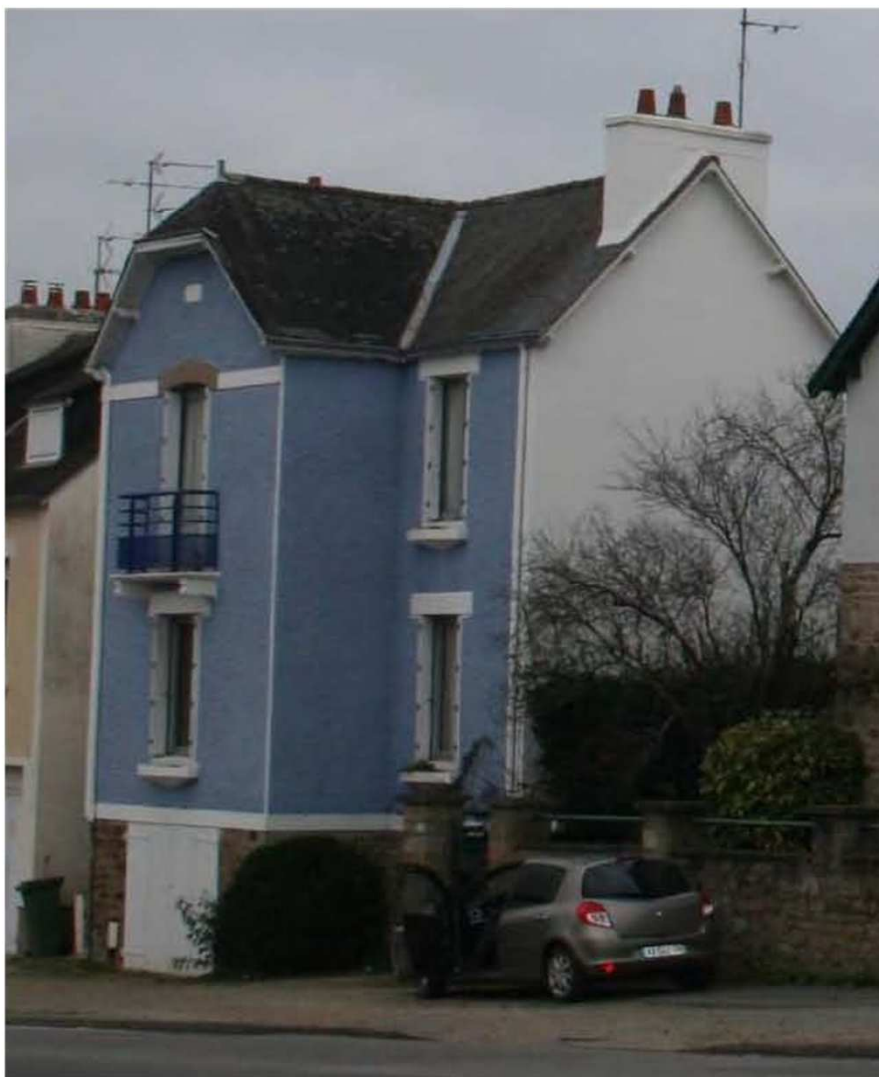
**60 rue Louis Billet****Cadastre : AR 223****Maison à toiture en croupe****Date de construction : 1937****Caractéristiques majeures :**

- toiture ardoise à pans multiples
- faîtage en T grande longueur parallèle à la voie
- croupe de toiture saillante sur volume bâti avec poutrelles en lambris apparents en bois peints
- façade de pierre recouverte d'un enduit dans sa partie supérieure
- soubassement en pierre
- bâti sur voie
- linteaux et appuis de fenêtre moulurés
- moulures décoratives soulignant la composition de la maison

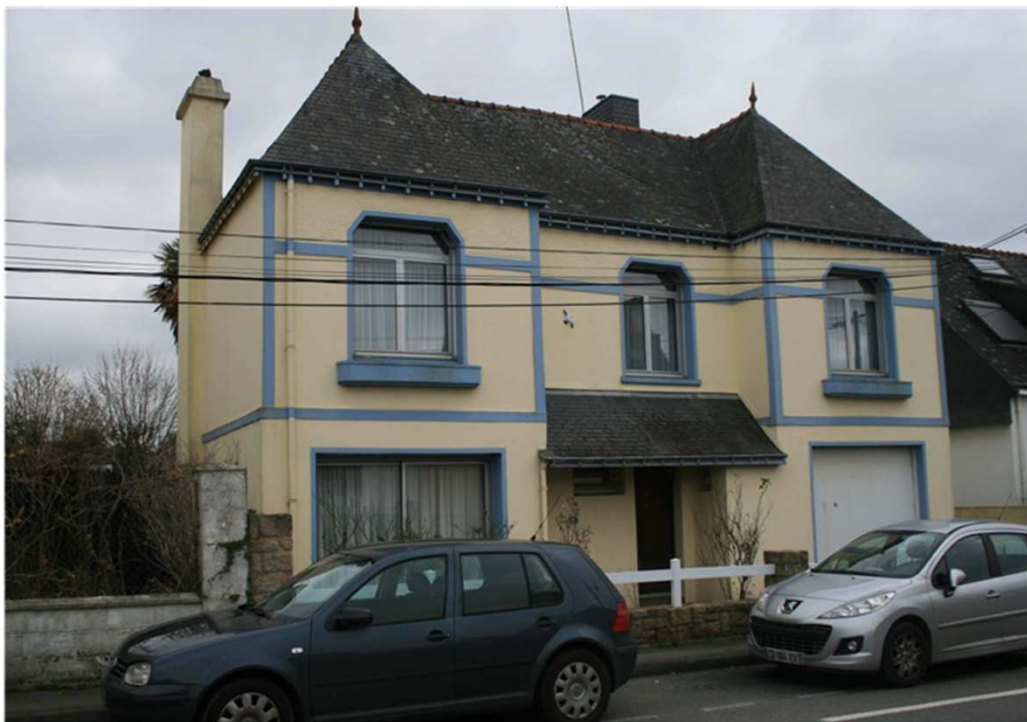
**13 Rue de la Libération**

**Maison dite de capitaine**

- façade à deux avancées sur rue
- toiture ardoise à pans multiples avec épis de faitage
- ouvertures polygonales à l'étage
- jardinières sous les baies de l'étage
- surlignage des ouvertures, des niveaux et des angles
- haute cheminée

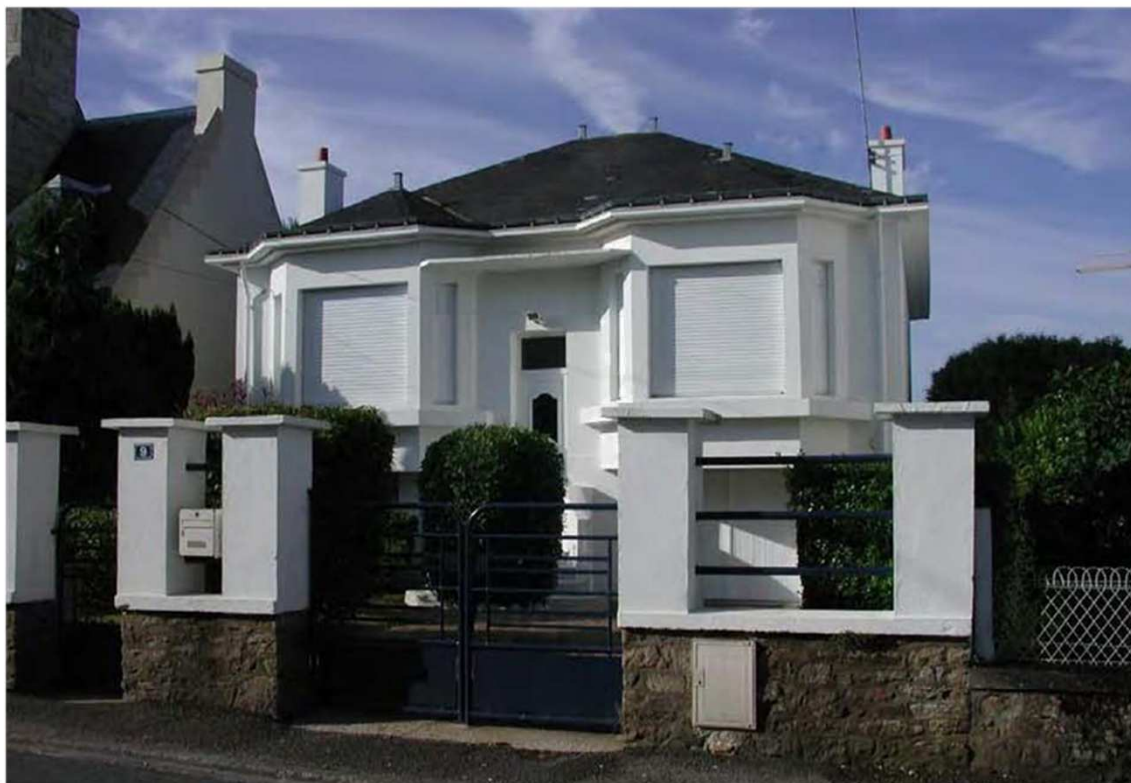
### 9 rue du Pont Neuf

- toiture ardoise à quatre pans
- faitage parallèle à la voie
- façade recouverte d'un enduit
- bâti en retrait avec un jardinet clos sur rue
- organisation symétrique de la façade, homogénéité de la taille et du traitement des ouvertures aux proportions rectangulaires
- façade possédant deux avancées polygonales de chaque côté de la porte d'entrée
- escalier perpendiculaire à la façade menant à l'entrée surplombée d'un auvent
- cheminées de pierres sur pignons
- clôture et portail d'origine

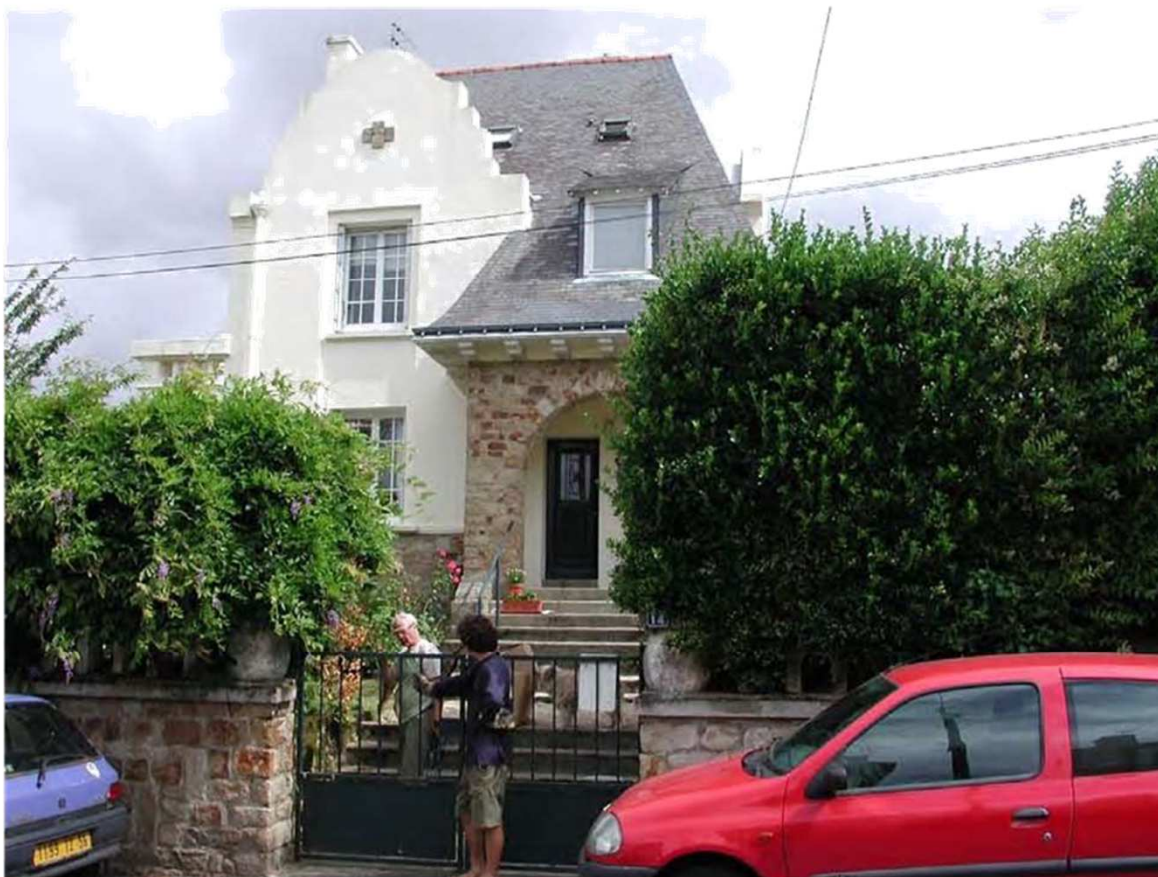
### 14 rue du Pont Neuf

- toiture ardoise à deux pans assortis d'un volume perpendiculaire presque aussi haut que la toiture et percé d'une fenêtre en façade
- faitage parallèle à la voie
- bâti en recul avec un jardinet clos sur rue par un mur
- façade présentant un soubassement en pierre
- alternance de surfaces, de matériaux de couleurs correspondant à la période de construction
- vocabulaire néo-breton : fronton-pignon arrondi, entrée monumentale en plein cintre, corbelets, toit débordant, contreforts
- toit terrasse sur la gauche
- appartenait à la famille du pharmacien GIRRE

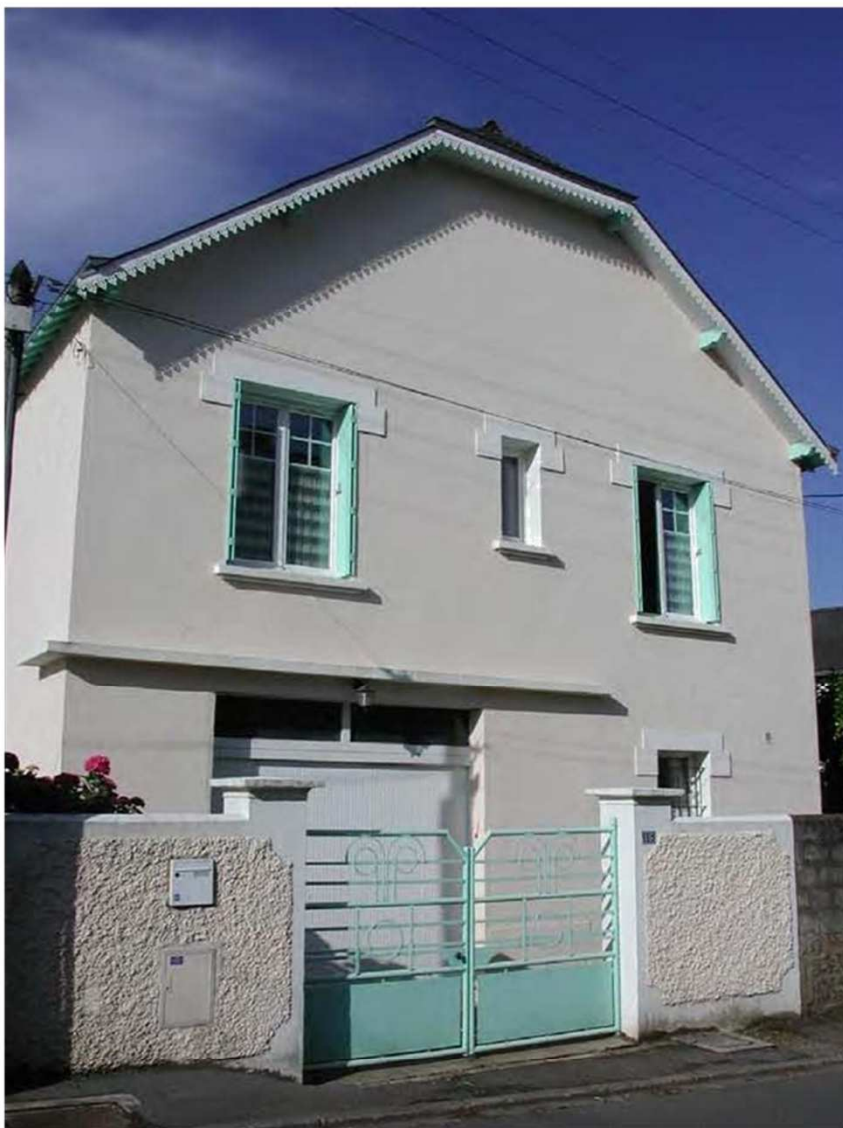
### 15 rue du Pont Neuf

- toiture ardoise à pans multiples
- faitage en T perpendiculaire à la voie
- croupe de toiture saillante sur volume bâti avec poutrelles en lambris apparents en bois peints et lambrequins
- façade recouverte d'un enduit
- bâti en recul clos sur rue avec mur enduit avec portail d'origine
- proportions rectangulaires des ouvertures
- linteaux et appuis de fenêtre moulurés
- occultation des baies par des jalousies

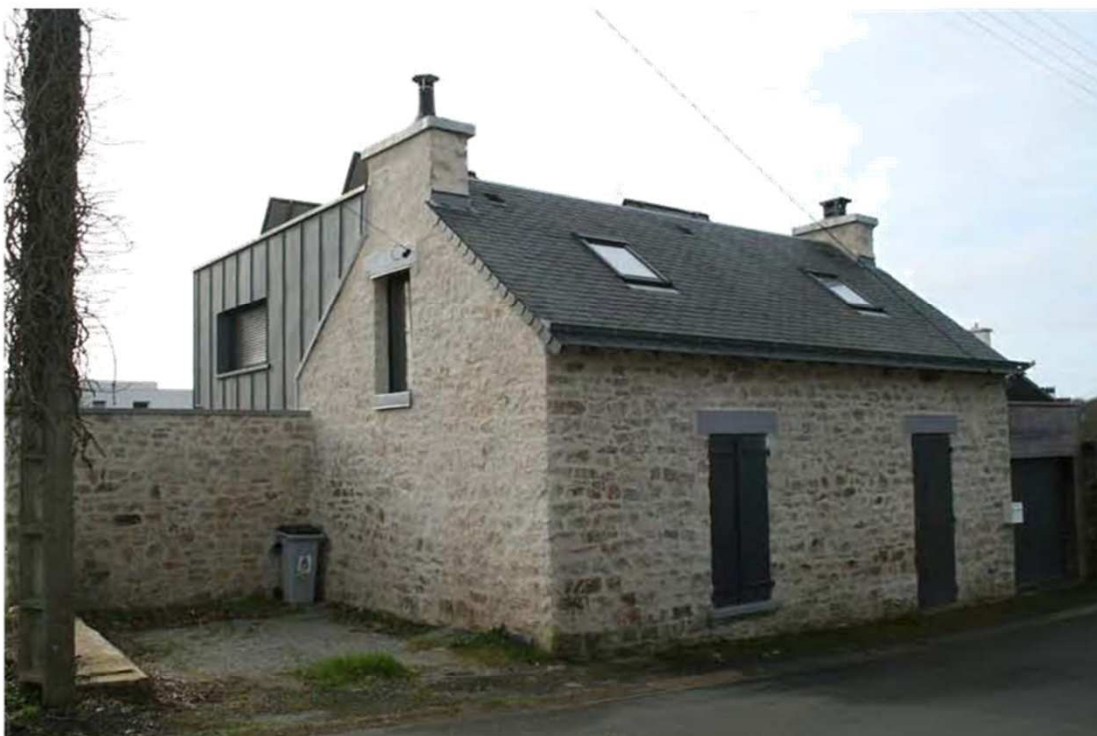
**23 rue du Pont Neuf**

- toiture ardoise
- faitage parallèle à la voie
- façade de pierre en alignement sur rue
- homogénéité de la taille et du traitement des ouvertures aux proportions rectangulaires
- occultation des baies par volets en bois
- cheminées de pierre assises sur pignons
