*COMMUNE D'AURAY*

*PLAN LOCAL D'URBANISME*

## 4.2.2 INVENTAIRE DES ELEMENTS DU PATRIMOINE BATI PROTEGÉ HORS AVAP

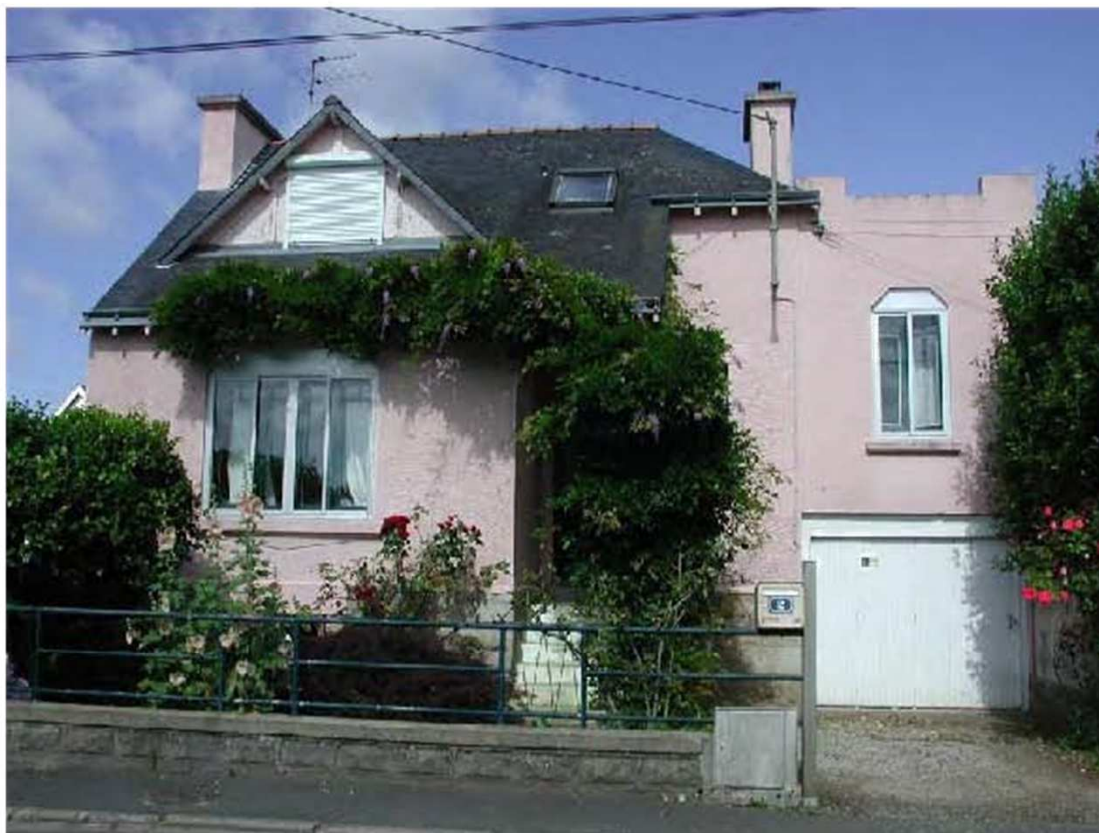
## 2 rue Duguesclin

- toiture ardoise à deux pans assortis d'un volume perpendiculaire presque aussi haut que la toiture et percé d'une fenêtre en façade
- faîtage parallèle à la voie
- toiture légèrement saillante sur volume bâti
- façade présentant un soubassement en pierre correspondant à la hauteur du sous-sol
- bâti en recul avec un jardinet clos sur rue
- cheminée de pierre sur pignons

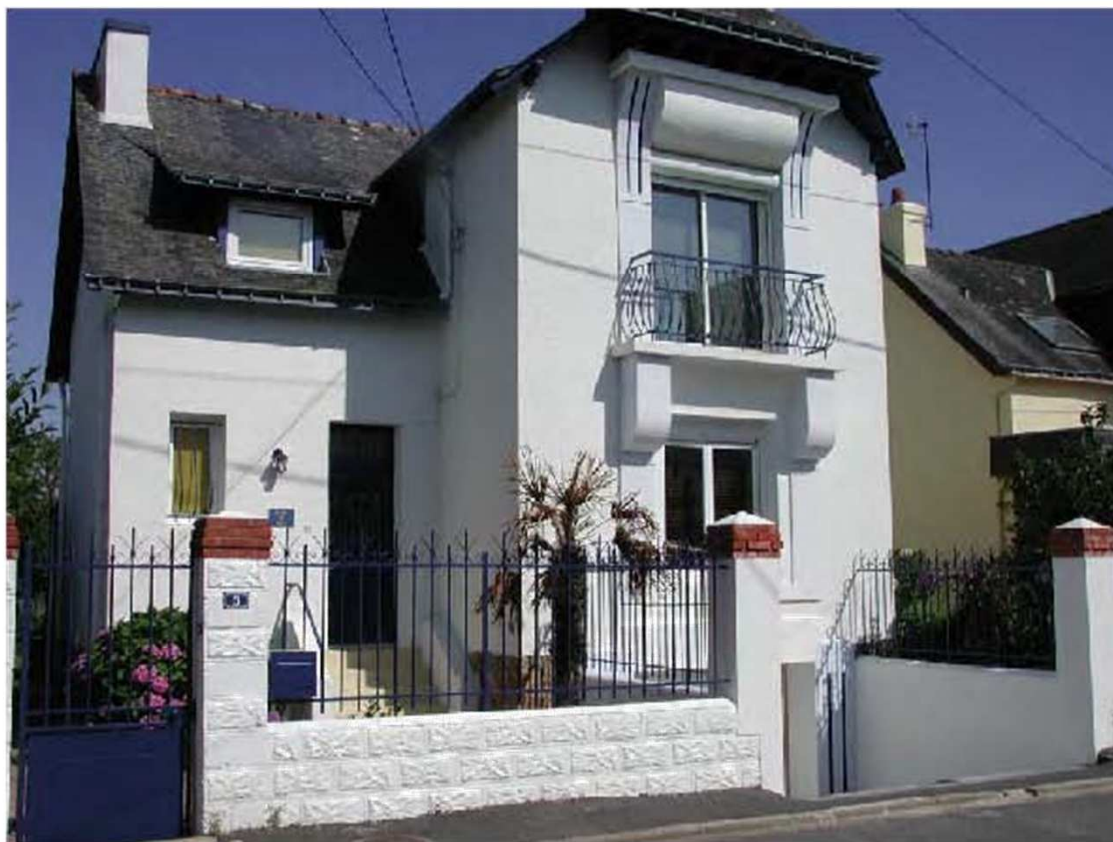
### 3 rue Duguesclin

- toiture ardoise à pans multiples
- faitage en L
- croupe de toiture saillante sur volume bâti
- façade de pierre recouverte d'un enduit
- bâti en recul avec un jardinet planté et clos sur rue par un muret travaillé en pierre et brique ainsi qu'une balustrade en ferronnerie
- proportions rectangulaires des ouvertures
- balcon reposant sur des consoles très imposantes et un garde-corps en fer forgé
- linteau de la porte-fenêtre reprenant en négatif le volume sous le balcon
- encadrement mouluré des baies

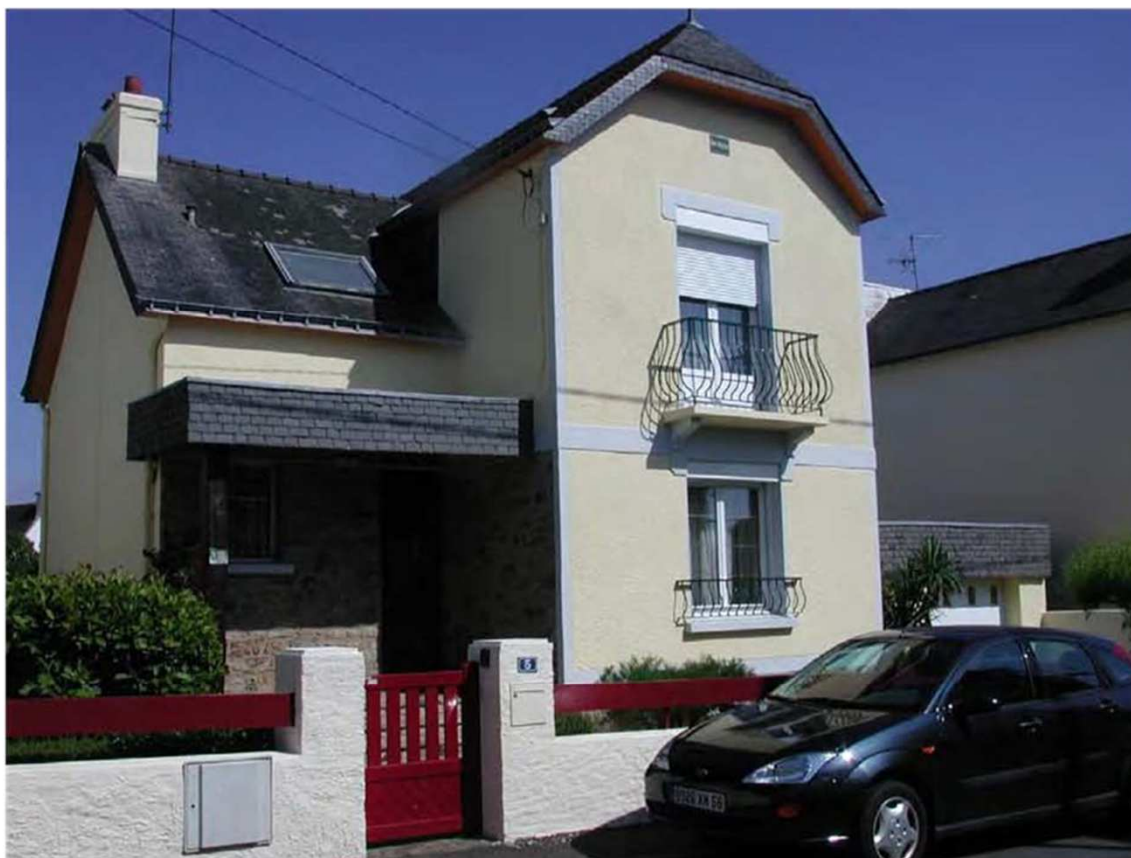
**5 rue Duguesclin**

- toiture ardoise à pans multiples
- faitage en L grande longueur parallèle à la voie
- croupe de toiture saillante sur volume bâti
- façade de pierre recouverte d'un enduit
- soubassement en pierre
- bâti en recul avec un jardinet planté et clos sur rue
- proportions rectangulaires des ouvertures
- balcon et garde-du corps en fer forgé
- moulures soulignant les niveaux et des angles de la façade

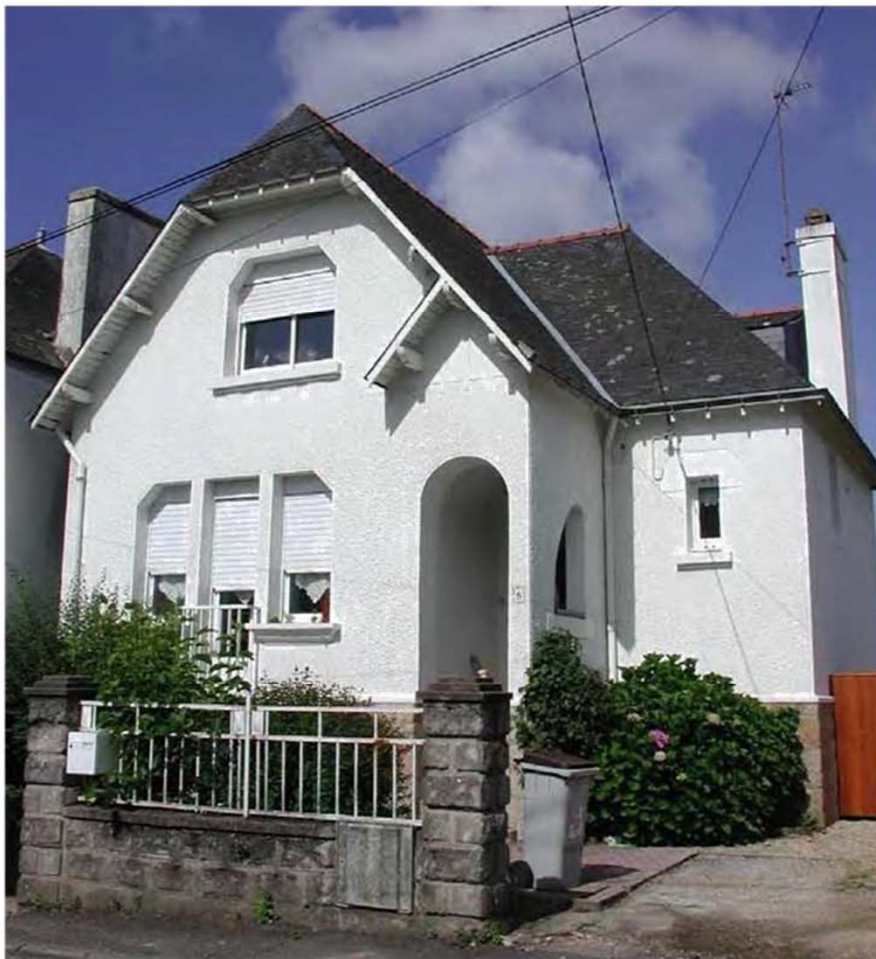
### 6 rue Duguesclin

- toiture ardoise à pans multiples
- croupe de toiture saillante sur volume bâti, poutrelles en lambris apparents en bois peints
- façade de pierre recouverte d'un enduit dans sa partie supérieure
- soubassement en pierre
- bâti en recul avec un jardinet planté et clos sur rue
- fronton au dessus de l'entrée comportant des moulures imitant les colombages
- entrée-porche éclairée d'une baie en arc de cercle
- fenêtres polygonales pour le bâti en avancée sur rue
- frise décorative sous la fenêtre du fronton
- cheminée assise sur pignon

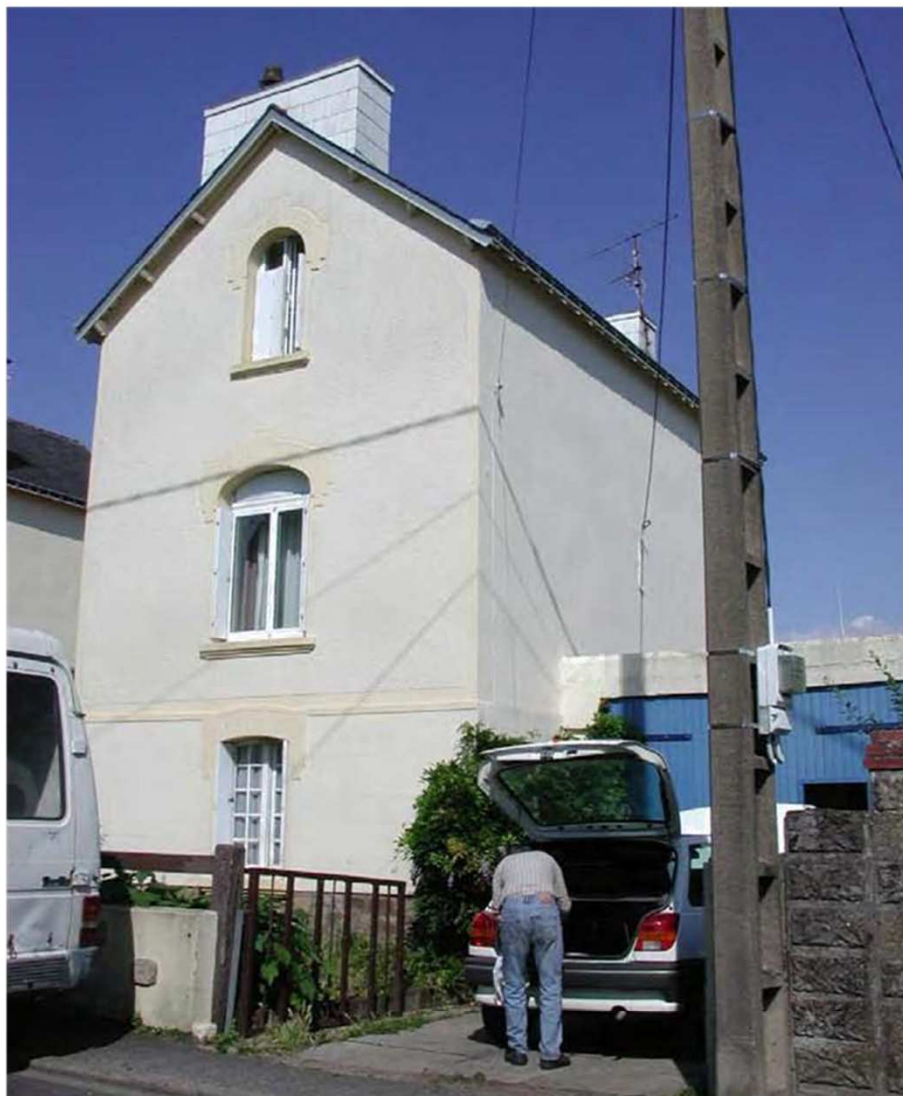
## 7 rue Duguesclin

- toiture ardoise
- façade recouverte d'un enduit
- façade en recul avec jardinets clos sur rue
- superposition des fenêtres
- encadrement des ouvertures avec linteaux cintrés et appuis pleins
- moulures délimitant le rez-de-chaussée du 1<sup>er</sup> étage et les contours de la façade

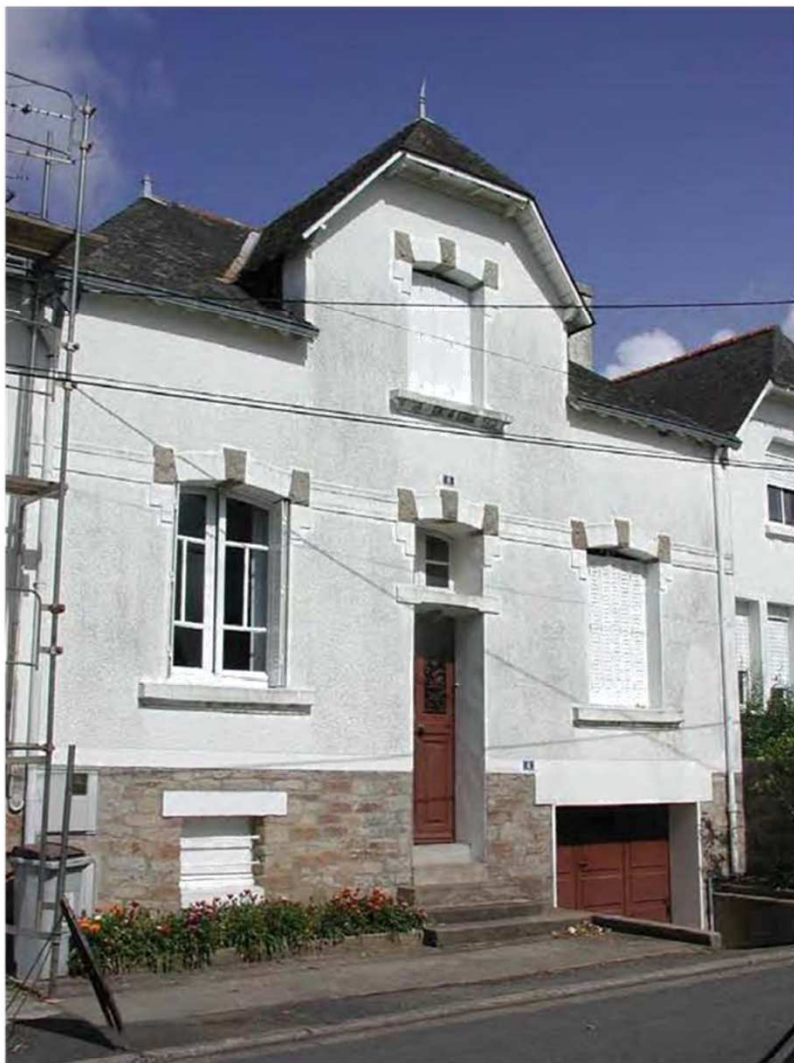
## 8 rue Duguesclin

- toiture ardoise à pans multiples
- croupe de toiture saillante sur volume bâti avec poutrelles en lambris apparents en bois peints
- façade de pierre recouverte d'un enduit dans sa partie supérieure
- soubassement en pierre
- bâti sur voie
- proportions rectangulaires des ouvertures
- linteaux légèrement cintrés et appuis de fenêtre pleins moulurés
- moulures soulignant les lignes horizontales de la composition
- épis de faitage

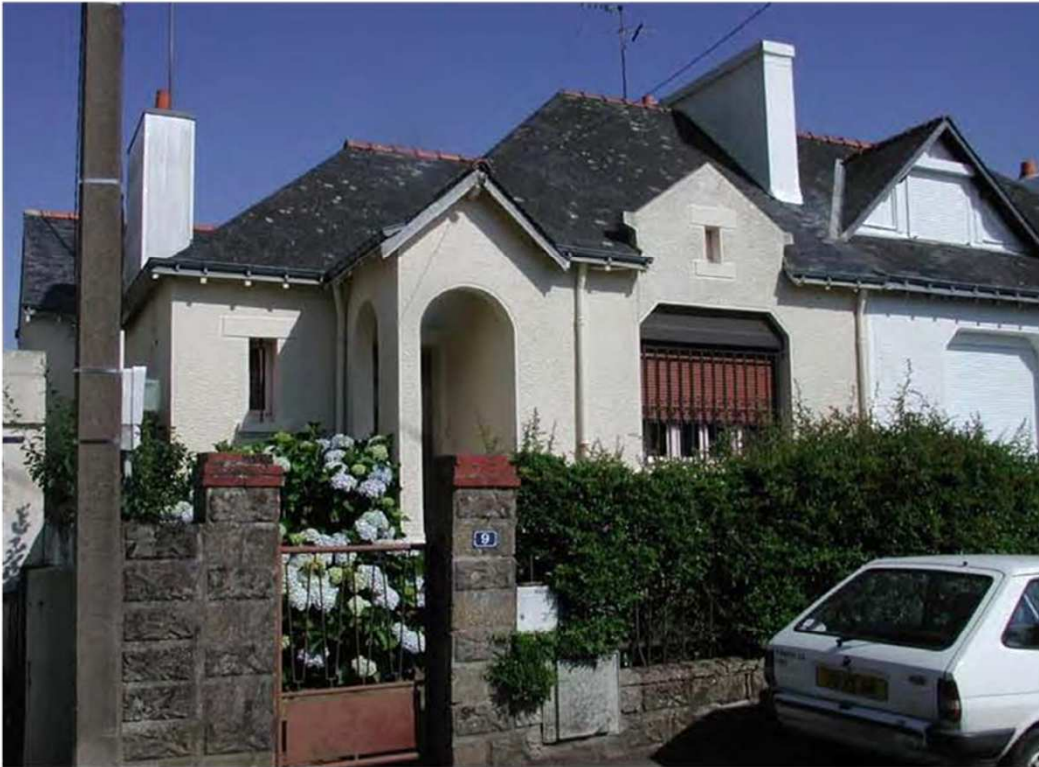
**9 rue Duguesclin****Cadastre : AR 401****Maison à fronton****Date de construction : 1929****Caractéristiques majeures :**

- toiture ardoise à multiples pans
- faîtage parallèle à la voie
- façade présentant un soubassement en pierre correspondant à la hauteur du sous-sol
- bâti en recul avec un jardinet planté et clos sur rue par un mur agrémenté du portail d'origine
- porche d'entrée à fronton éclairé d'une baie en arc de cercle
- fenêtre polygonale

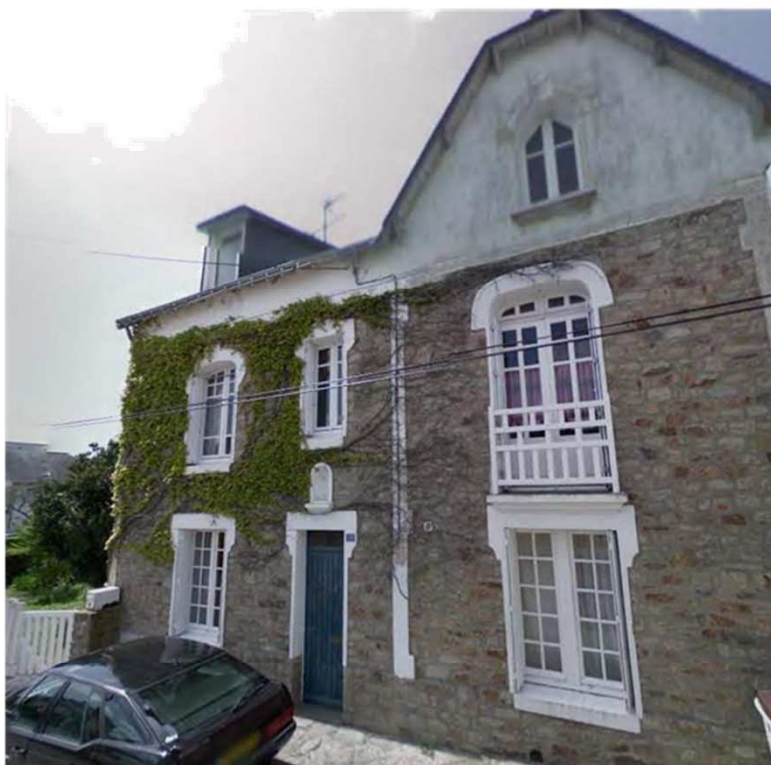
**10 rue Duguesclin****Cadastre : ar 321****Maison à toiture à croupe****Date de construction : 1933****Caractéristiques majeures :**

- toiture ardoise à pans multiples
  - faitage parallèle à la voie
- croupe de toiture saillante sur volume bâti avec poutrelles en lambris apparents en bois peints
- façade de pierre recouverte d'un enduit sous le fronton
  - bâti sur voie
- proportions rectangulaires des ouvertures
- encadrement des baies mouluré

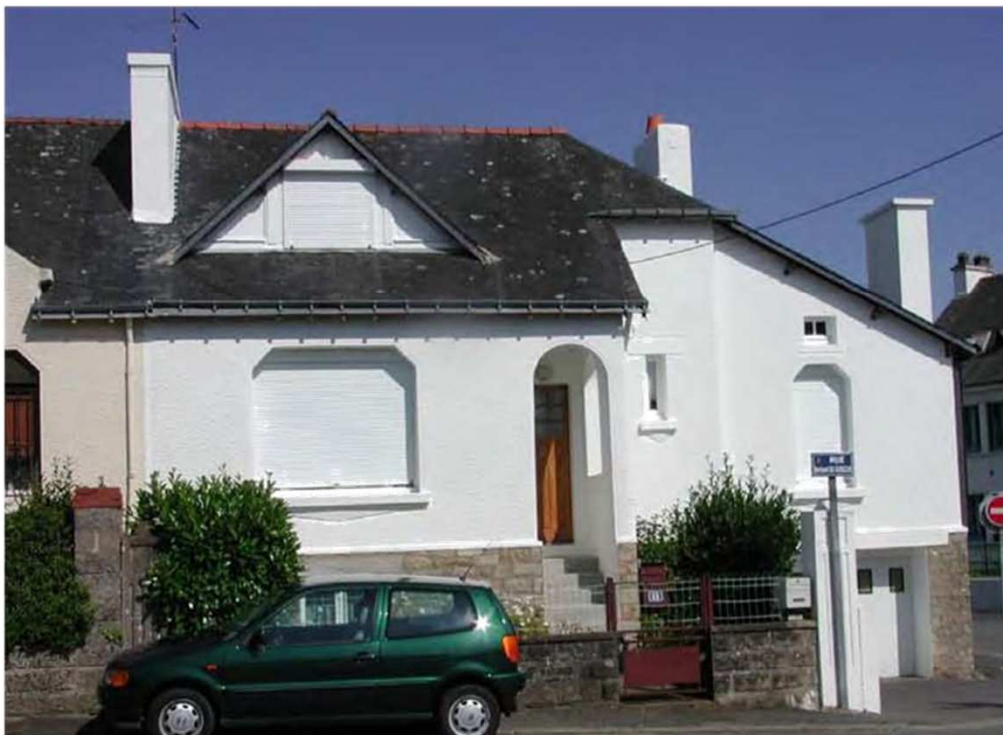
**11 rue Duguesclin**

- toiture ardoise à deux pans assortis d'un volume perpendiculaire presque aussi haut que la toiture et percé d'une fenêtre en façade
- faîtage parallèle à la voie
- façade présentant un soubassement en pierre correspondant à la hauteur du sous-sol
- bâti en recul avec un jardinet planté et clos sur rue par un mur agrémenté du portail et de deux poteaux d'origine
- porche d'entrée en arc plein cintre
- appuis moulurés
- fenêtres polygonales au 2ème niveau
- cheminée assise sur mur mitoyen

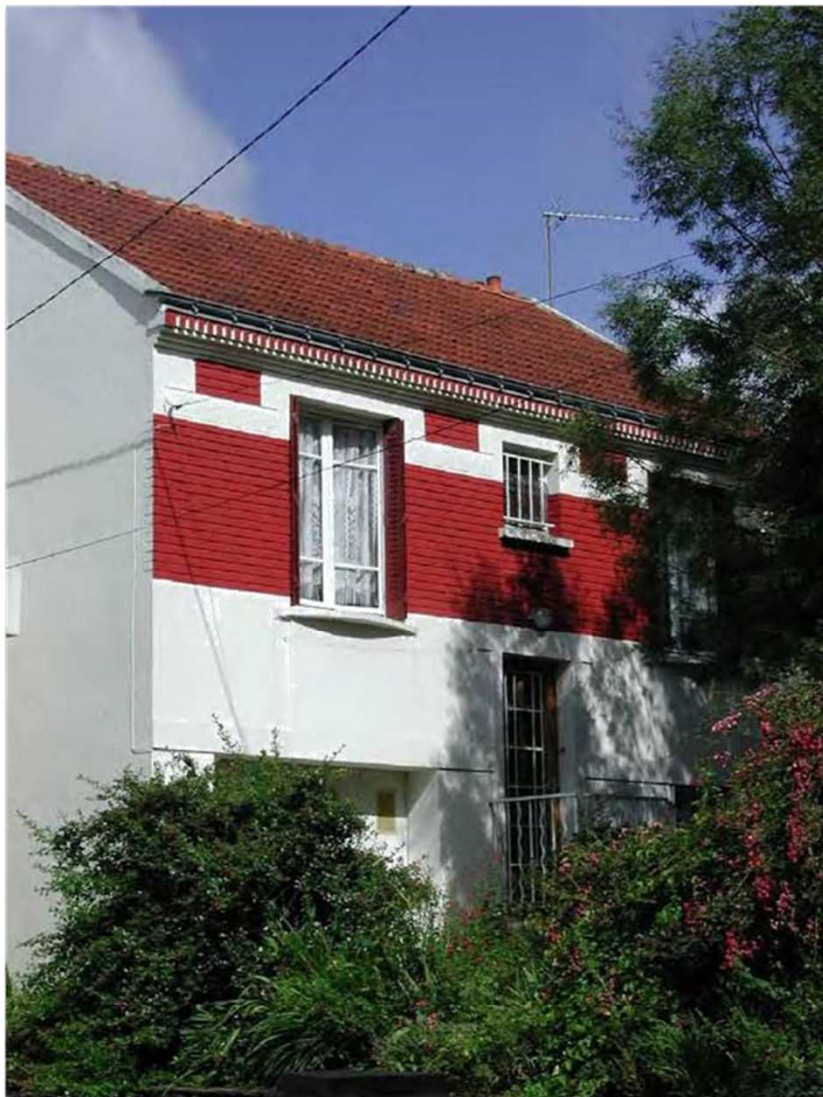
## 16 rue Duguesclin

- toiture à deux pans en tuile
- faîtage parallèle à la voie
- façade de pierre recouverte d'un enduit et de briques dans la partie supérieure
- appuis de fenêtre marqués
- proportions rectangulaires des ouvertures

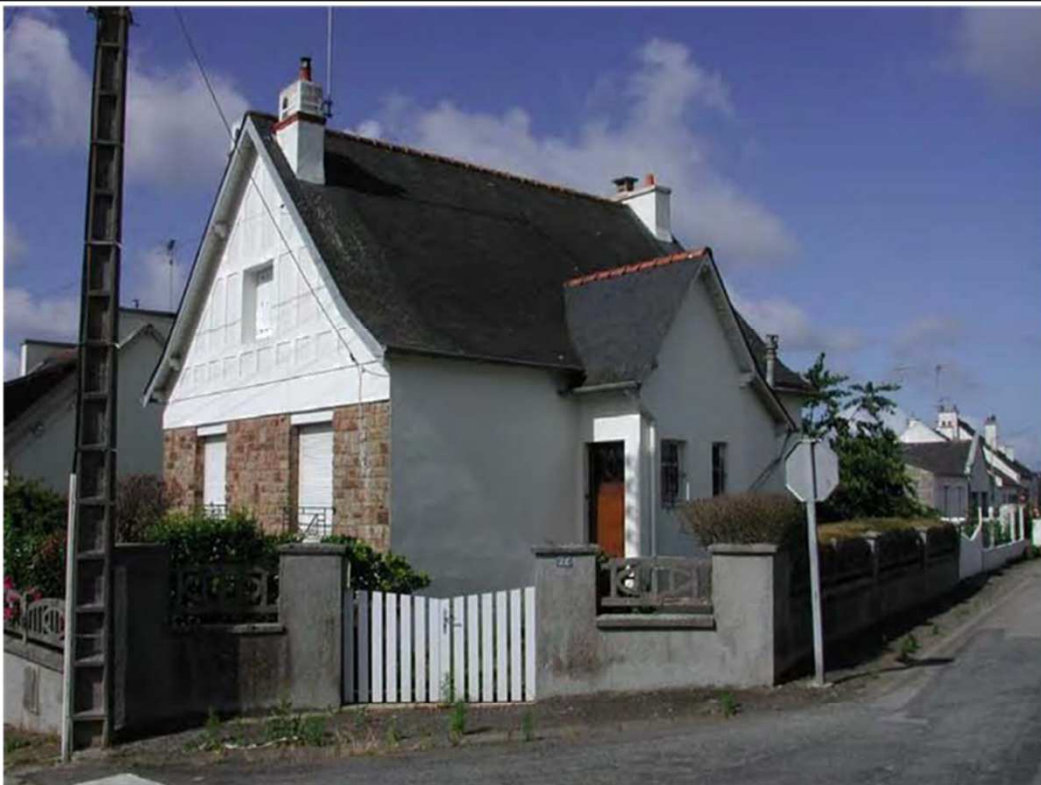
**22 rue Duguesclin**

- toiture ardoise
- façade de pierre recouverte d'un enduit en partie supérieure et pour le soubassement
- façade en recul avec jardin clos sur rue avec muret à balustres d'origine
- organisation symétrique de la façade
- homogénéité de la taille et du traitement des ouvertures aux proportions rectangulaires
- moulures en forme de colombages dans la partie supérieure de la maison

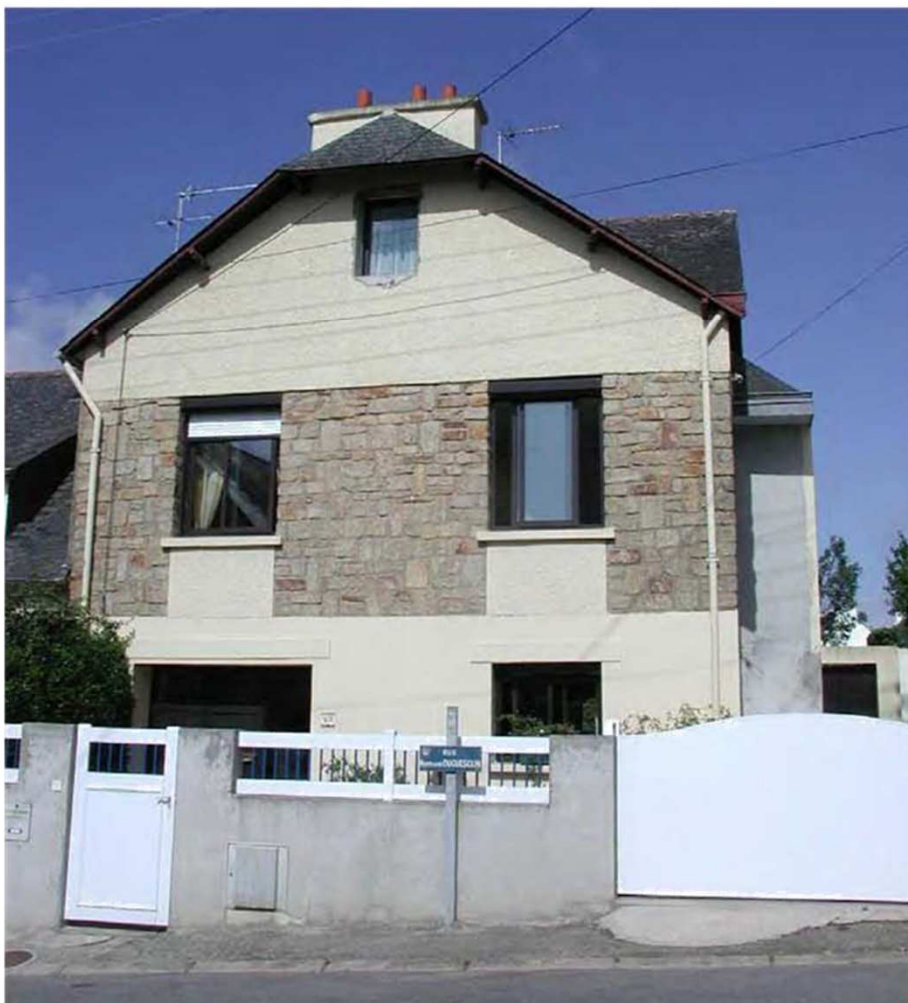
## 28 rue Duguesclin

- toiture ardoise à pans multiples
- croupe de toiture saillante sur volume bâti, avec poutrelles en lambris apparents en bois peints
- façade de pierre enduite sauf au niveau intermédiaire de la maison
- bâti en recul avec un jardinet clos sur rue
- proportions rectangulaires des ouvertures
- cheminées de pierre assises sur murs mitoyens

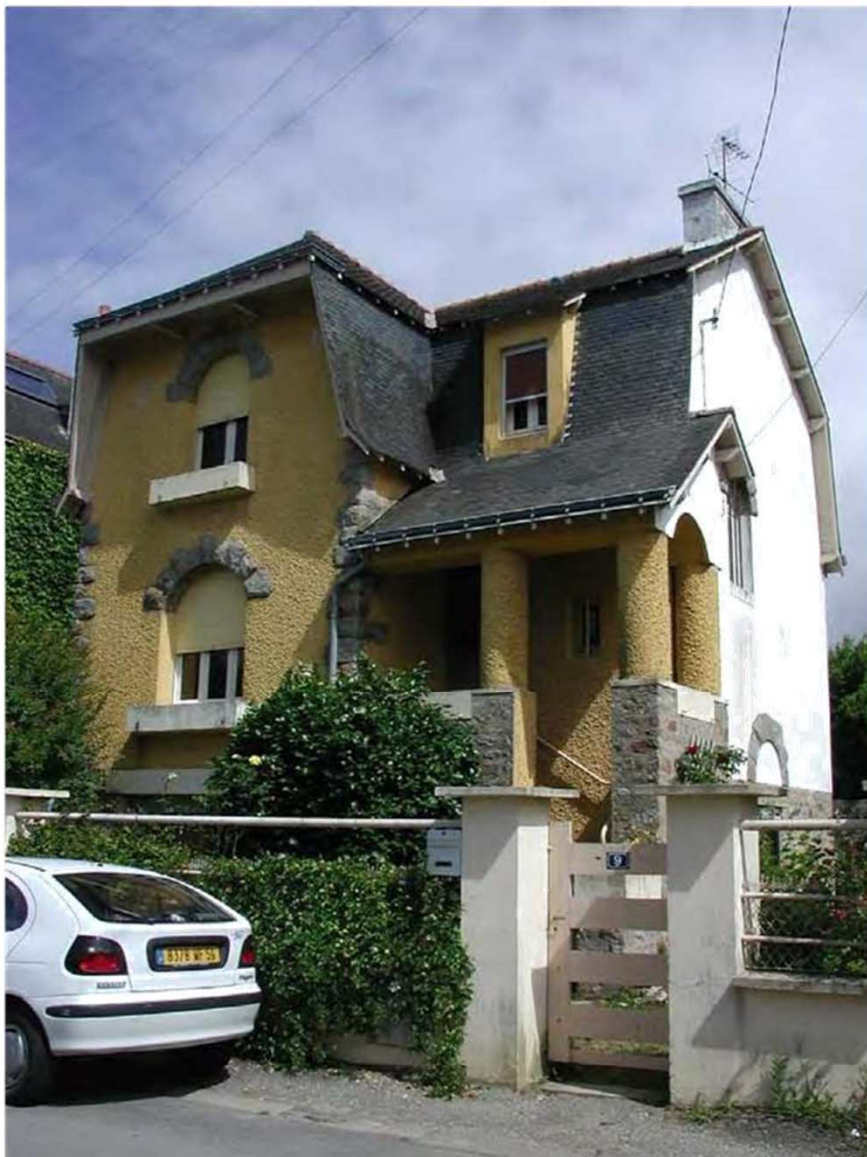
## 9 rue Sombreuil

- toiture ardoise à pans multiples
- faîtage en T parallèle à la voie
- croupe de toiture saillante sur volume bâti
- façade de pierre recouverte d'un enduit dans sa partie supérieure
- soubassement en pierre
- bâti en recul avec un jardin planté et clos sur rue
- linteaux travaillés en appareillage de pierres cintré
- jardinières dans le bâti en avancée sur rue
- présence de colonnes structurant l'espace autour du porche d'entrée

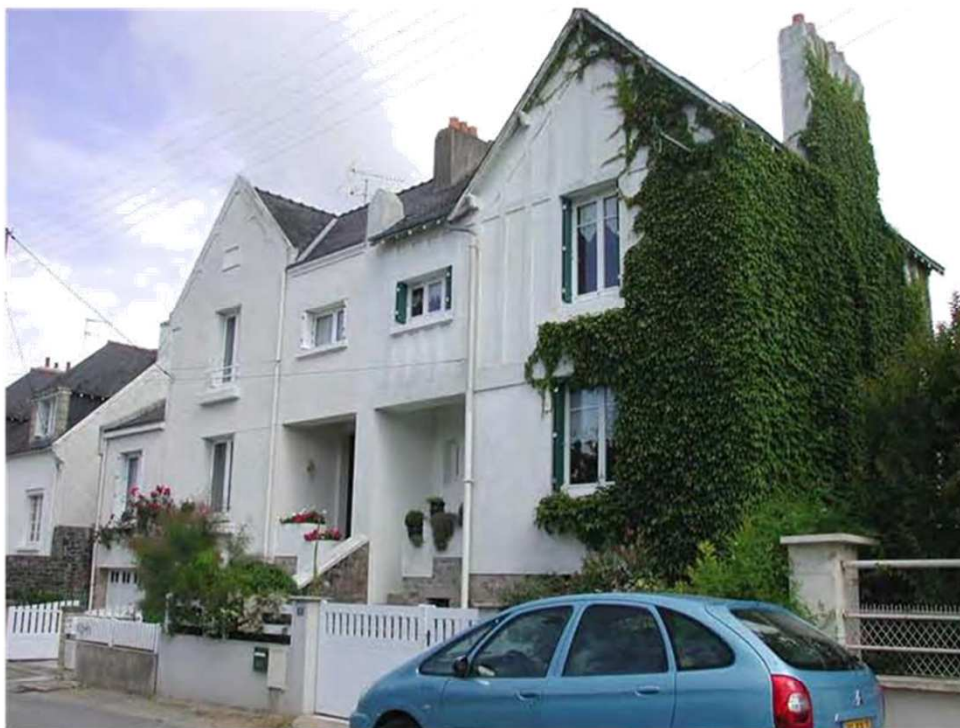
### 11-13 rue Sombreuil

- toiture ardoise à deux pans
- faitage parallèle à la voie
- toiture légèrement saillante sur volume bâti avec poutrelles en lambris apparents en bois peints
- façade de pierre recouverte d'un enduit dans sa partie supérieure, soubassement en pierre
- bâti en recul avec jardinet clos sur rue
- proportions rectangulaires des ouvertures, organisées en superposition et sur un axe central pour le pignon sur rue
- maison à façade ornementée de moulures béton imitant les colombages en partie supérieure pour le n°11
- cartouche sous le fronton souligné de moulures pour le n°13
- entrées en recul par rapport aux façades agrémentées de jardinières
- muret-contrefort entre les deux maisons
- haute cheminée de pierre assises sur pignon

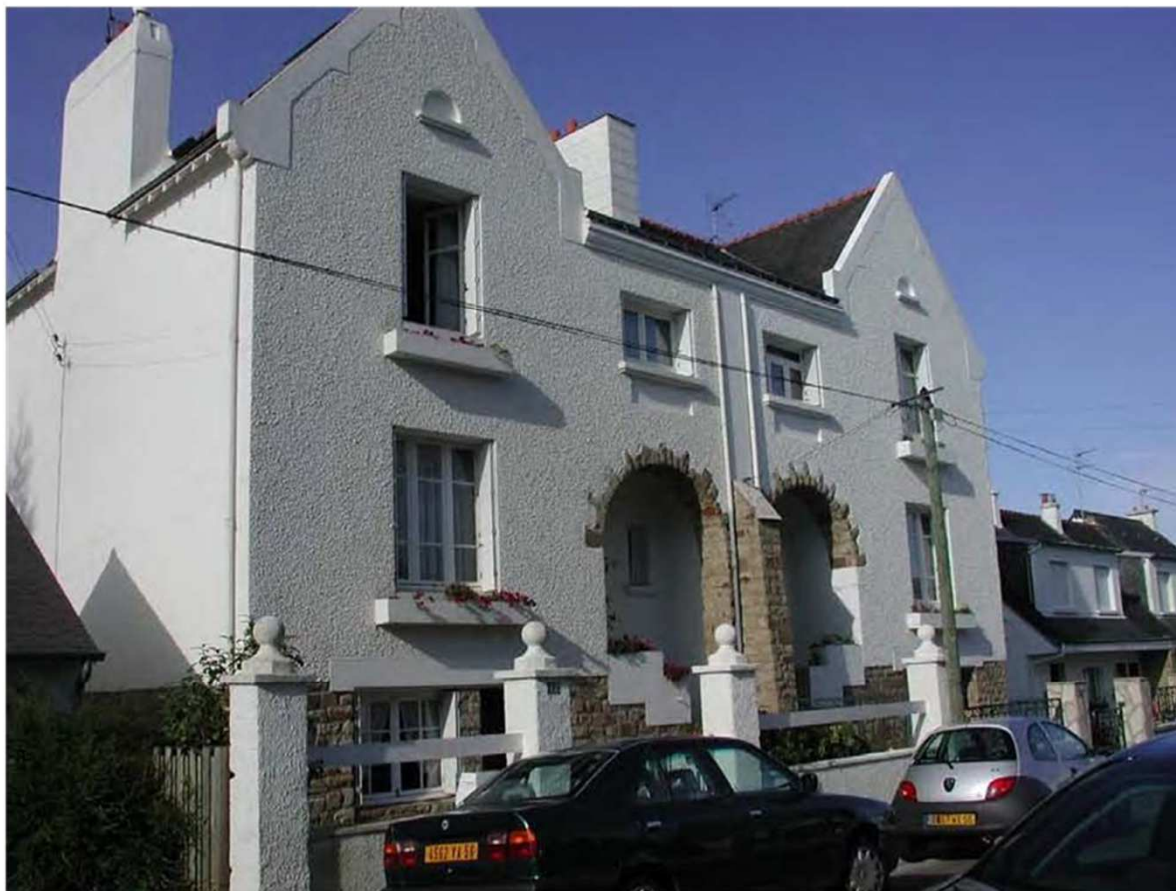
**12 -14 rue Sombreuil**

- toiture ardoise
- façades de pierre recouvertes d'un enduit dans la partie supérieure
- bâti en recul avec jardinet clos sur rue avec une clôture aux poteaux d'origine pour le n°12
- proportions rectangulaires des ouvertures
- maison à façade ornementée de moulures béton introduisant une fantaisie décorative et soulignant le fronton orné d'une niche
- cartouches sans nom de maison
- jardinières
- porches d'entrées en appareillage de pierres cintré
- cheminée de pierre assises sur murs mitoyens

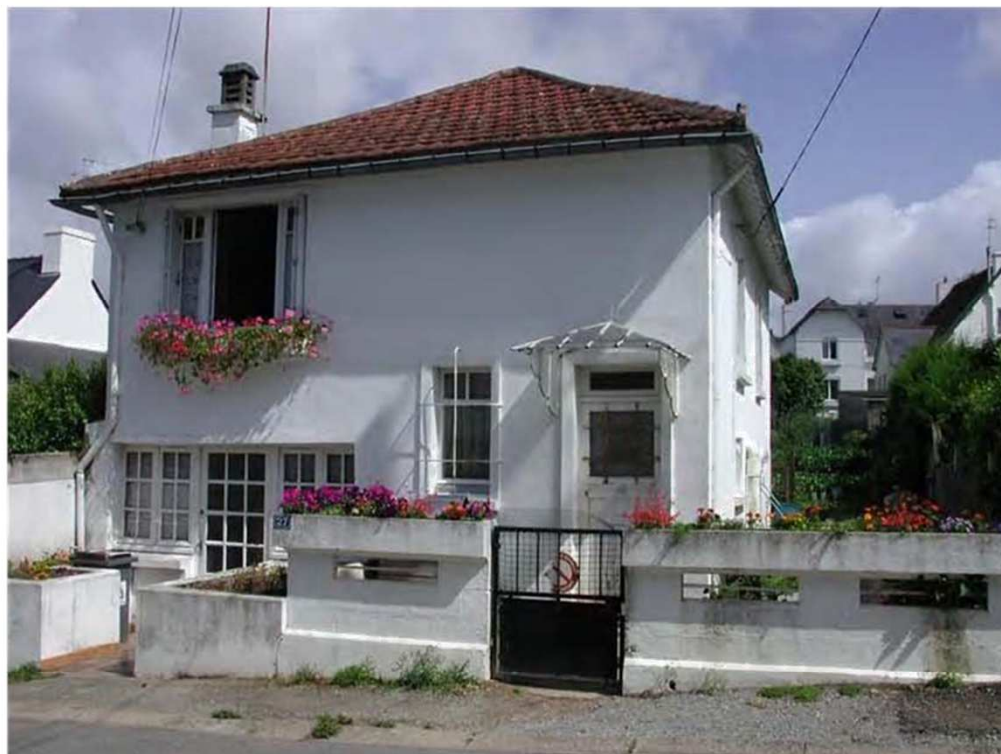
**27 rue Sombreuil****Cadastre : AR 160****Date de construction : 1938****Caractéristiques majeures :**

- toiture de tuiles
- bâti en recul avec jardinet clos sur rue
- proportions rectangulaires des ouvertures
- porte d'entrée comportant une marquise

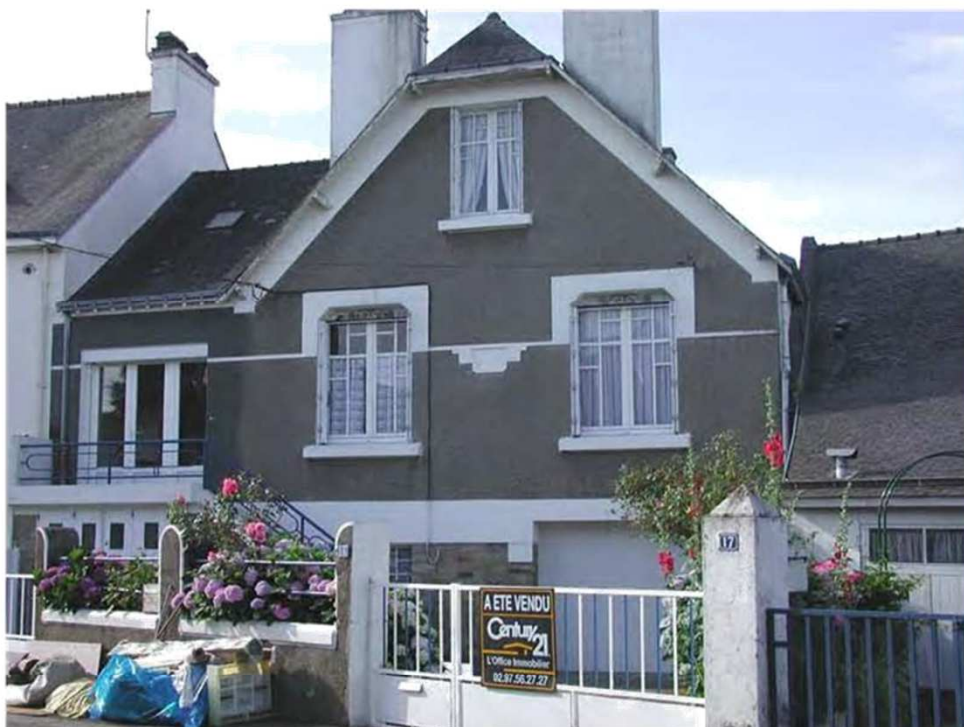
### 15 rue Capitaine Bertrand

- toiture ardoise à pans multiples
- faîtage en L grande longueur perpendiculaire à la voie
- croupe de toiture saillante sur volume bâti, avec poutrelles en lambris apparents en bois peints
- façade de pierre recouverte d'un enduit dans sa partie supérieure
- soubassement en pierre
- fenêtres polygonales au 2ème niveau avec ferronneries
- bâti en recul avec un jardinet planté et clos sur rue
- encadrement des fenêtres avec appuis pleins
- bandeau séparant le sous-sol du rez-de-chaussée
- cartouche entre les deux fenêtres principales

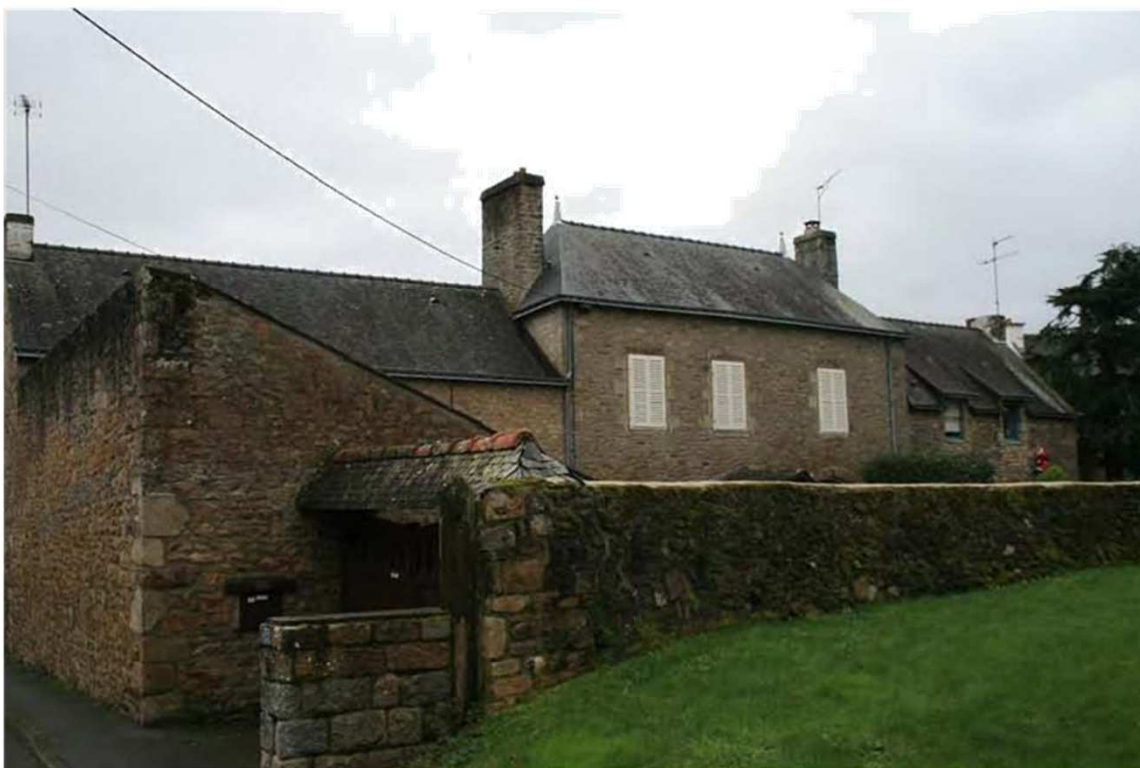
## 12 rue du Leurch

- toiture ardoise à quatre pans
- faîtage orné d'épis de faîtage
- façade de pierre en retrait avec un jardinet clos sur rue par un mur de pierre
- homogénéité de la taille et du traitement des ouvertures aux proportions rectangulaires
- appareillage de pierre en encadrement de baies
- occultation des baies par volet en bois
- cheminées de pierres assises sur pignons

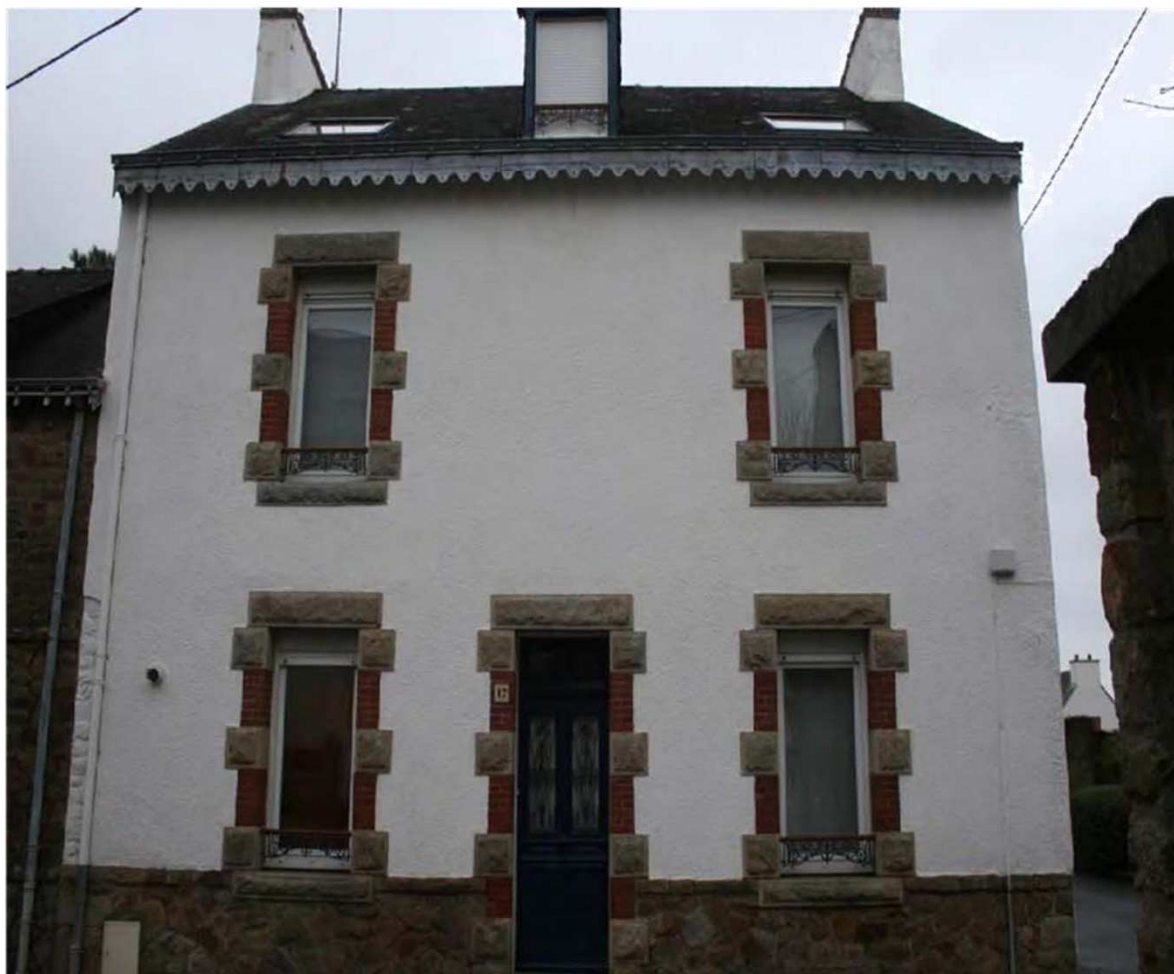
### 17 rue du Penher

- toiture ardoise à deux pans
- faitage parallèle à la voie
- façade de pierre recouvert d'un enduit
- soubassement en pierre
- bâti sur voie
- organisation symétrique de la façade de part et d'autre d'un axe central comprenant la porte d'entrée
- homogénéité de la taille et du traitement des ouvertures aux proportions rectangulaires
- appareillage de pierre et de brique en encadrement de baies avec appuis pleins et linteaux
- cheminées assises sur les pignons
- garde-corps d'origine en fer forgé

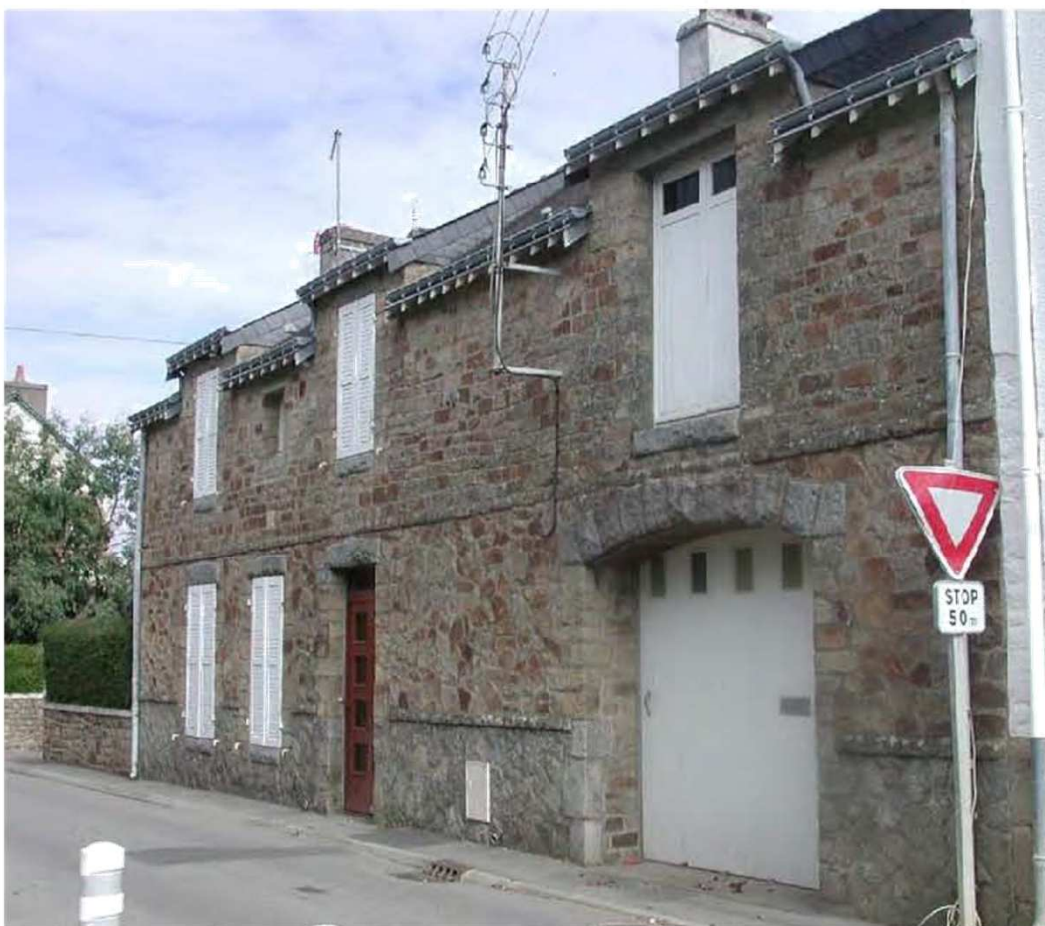
**19 rue du Penher**

- toiture ardoise à deux pans
- le pan côté rue est en rupture entre chaque ouverture
- faitage parallèle à la voie
- façade de pierre en alignement sur rue
- soubassement d'une couleur de granit différente
- homogénéité de la taille et du traitement des ouvertures aux proportions rectangulaires
- appareillage de pierre de couleur différente en encadrement des ouvertures avec appuis pleins et linteaux
- lignes décoratives horizontales en granit soulignant les niveaux

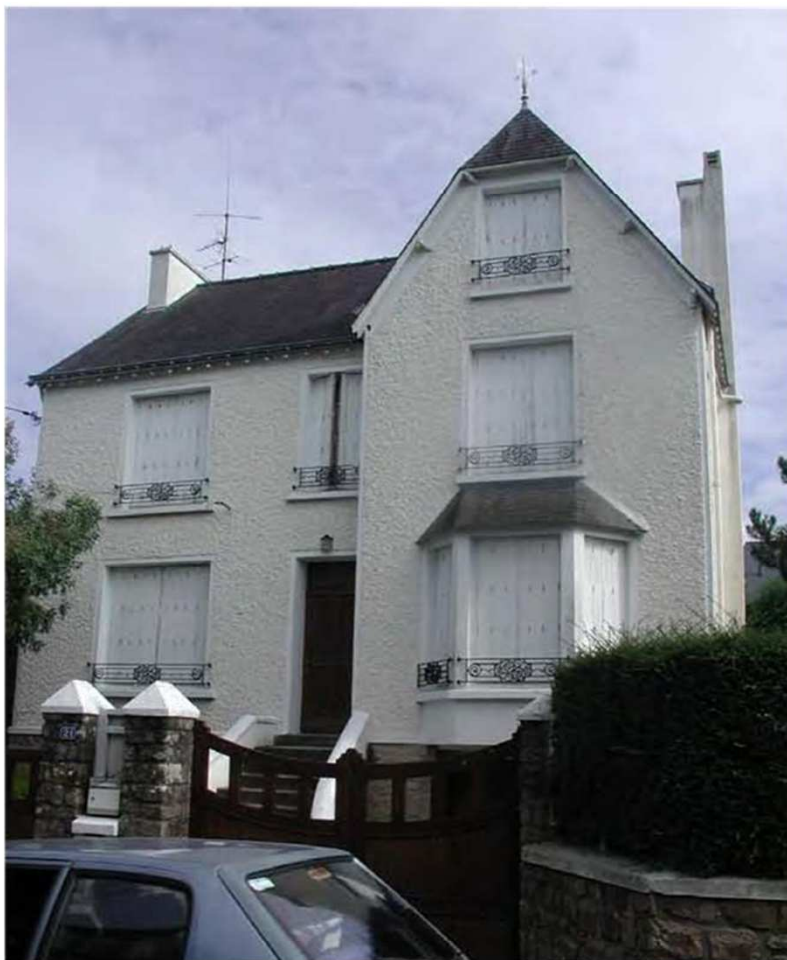
**21 rue du Penher**

**Cadastre : AD 146****Maison à toiture en croupe****Date de construction : 1939****Caractéristiques majeures :**

- toiture ardoise à pans multiples
- faîtage en L, grande longueur parallèle à la voie
- croupe de toiture saillante sur volume bâti avec poutrelles en lambris apparents en bois peints
- façade de pierre recouverte d'un enduit dans sa partie supérieure
  - soubassement en pierre
- bâti en recul avec un jardinet planté et clos sur rue par un muret de pierre
  - oriel polygonal
- garde-corps d'origine en fer forgé ouvragé devant toutes les fenêtres
- grande cheminée de pierre assise sur pignon

**- perron perpendiculaire à la façade**

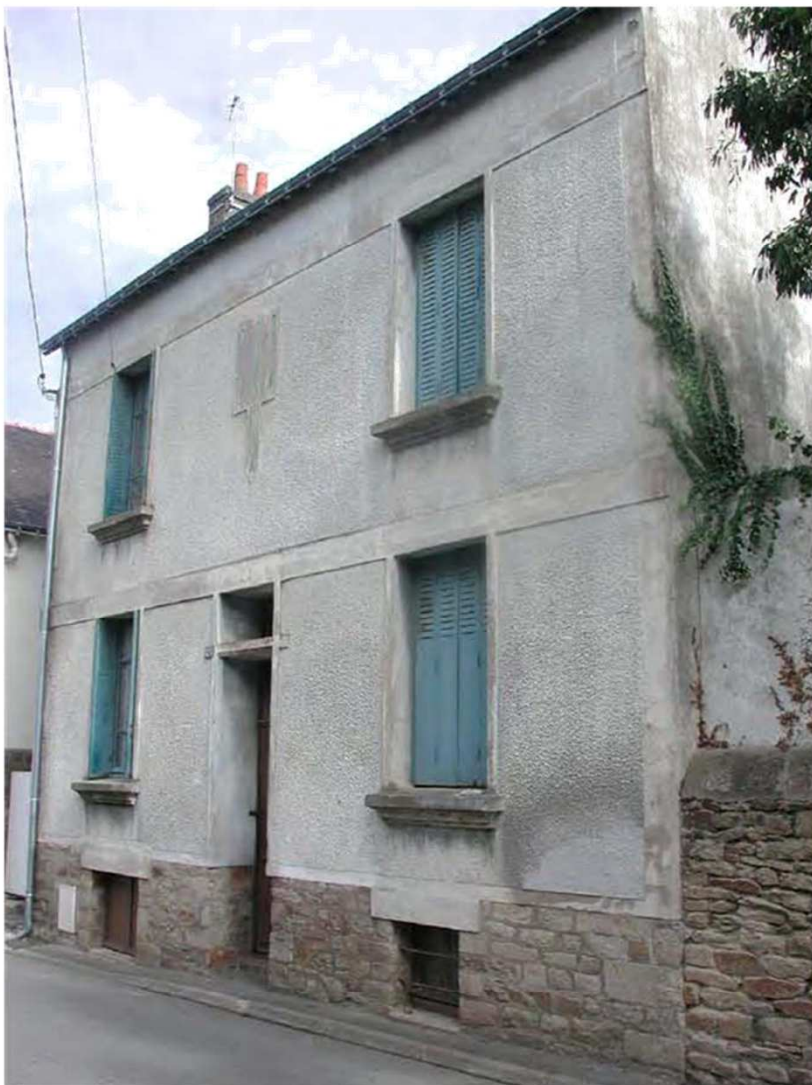
**23 rue du Penher****Cadastre : AD 145****Maison à toiture à deux pans****Date de construction : 1931****Caractéristiques majeures :**

- toiture ardoise
- faîtage parallèle à la voie
- façade recouverte d'un enduit
  - soubassement en granit
  - en alignement sur rue
- organisation symétrique de la façade, de part et d'autre de la porte d'entrée
- homogénéité de la taille et du traitement des ouvertures aux proportions rectangulaires, s'organisant en superposition et autour de la porte d'entrée
- encadrement des fenêtres avec appuis pleins
- lignes de composition soulignant les étages et marquant les angles
- présence d'une moulure en partie centrale supérieure

- cheminées de pierre assises sur pignons

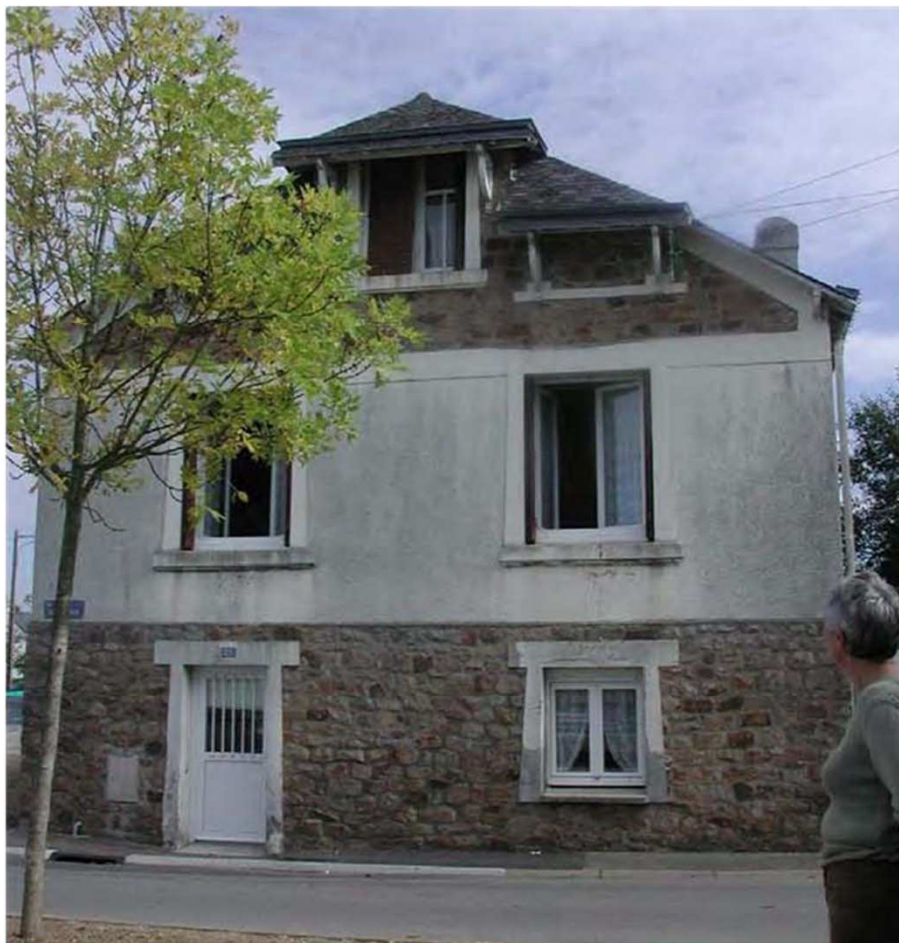
## 25 rue du Penher

- toiture ardoise à pans multiples
- croupe de toiture saillante sur volume bâti avec poutrelles en lambris apparents en bois peints
- façade recouverte d'un enduit dans sa partie centrale
- soubassement et combles en pierre
  - bâti sur voie
- proportions rectangulaires des ouvertures
- ligne décorative soulignant les combles
