*COMMUNE D'AURAY*

*PLAN LOCAL D'URBANISME*

## 4.2.2 INVENTAIRE DES ELEMENTS DU PATRIMOINE BATI PROTEGÉ HORS AVAP

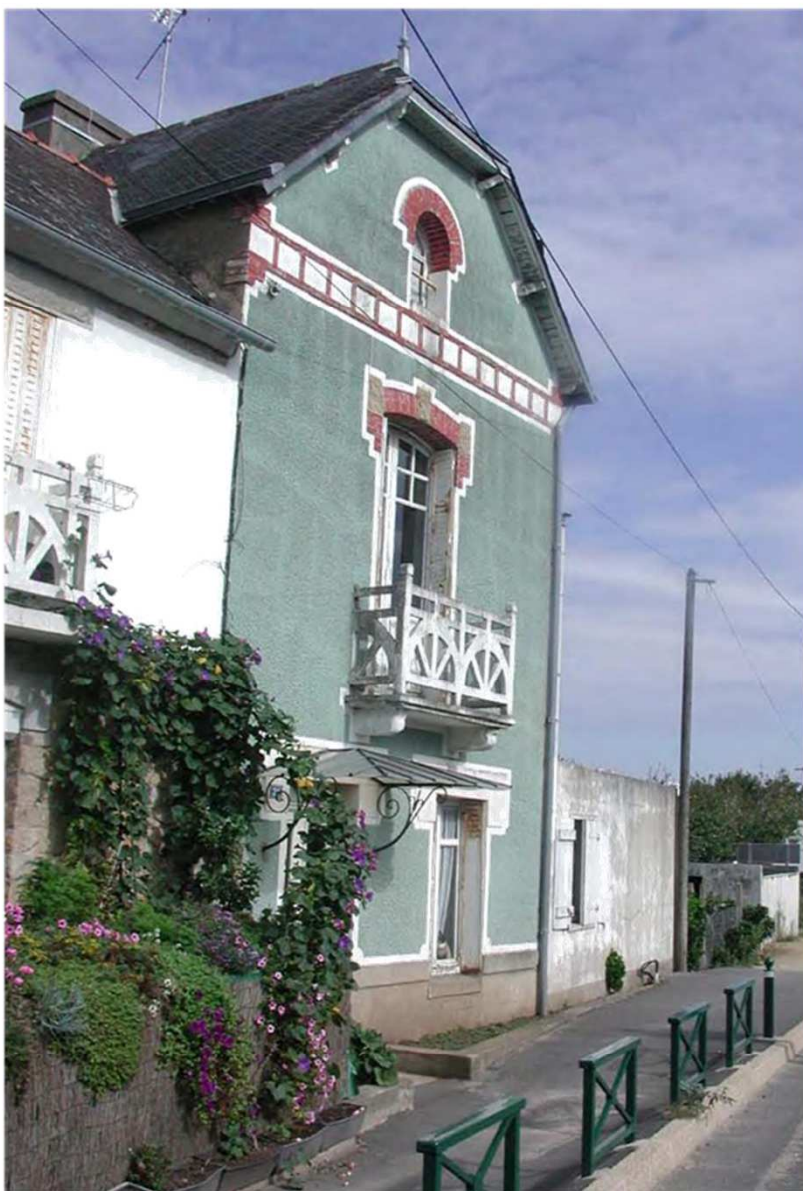
## 21 avenue Kennedy

- toiture ardoise à pans multiples
- croupe de toiture saillante sur volume bâti, avec poutrelles en lambris apparents en bois peints
- ouverture sous la croupe surmonté d'un arc de briques décoratives
- façade recouverte d'un enduit vert
- les ouvertures et le bâti sont ourlés d'un trait blanc
  - bâti sur voie
- proportions rectangulaires des ouvertures
- linteaux travaillés en appareillage de pierre et briques légèrement cintré pour la porte-fenêtre de l'étage, agrémentée d'un balcon similaire à celui du n°19
- présence d'une frise décorative en brique sur la largeur de la façade
- marquise

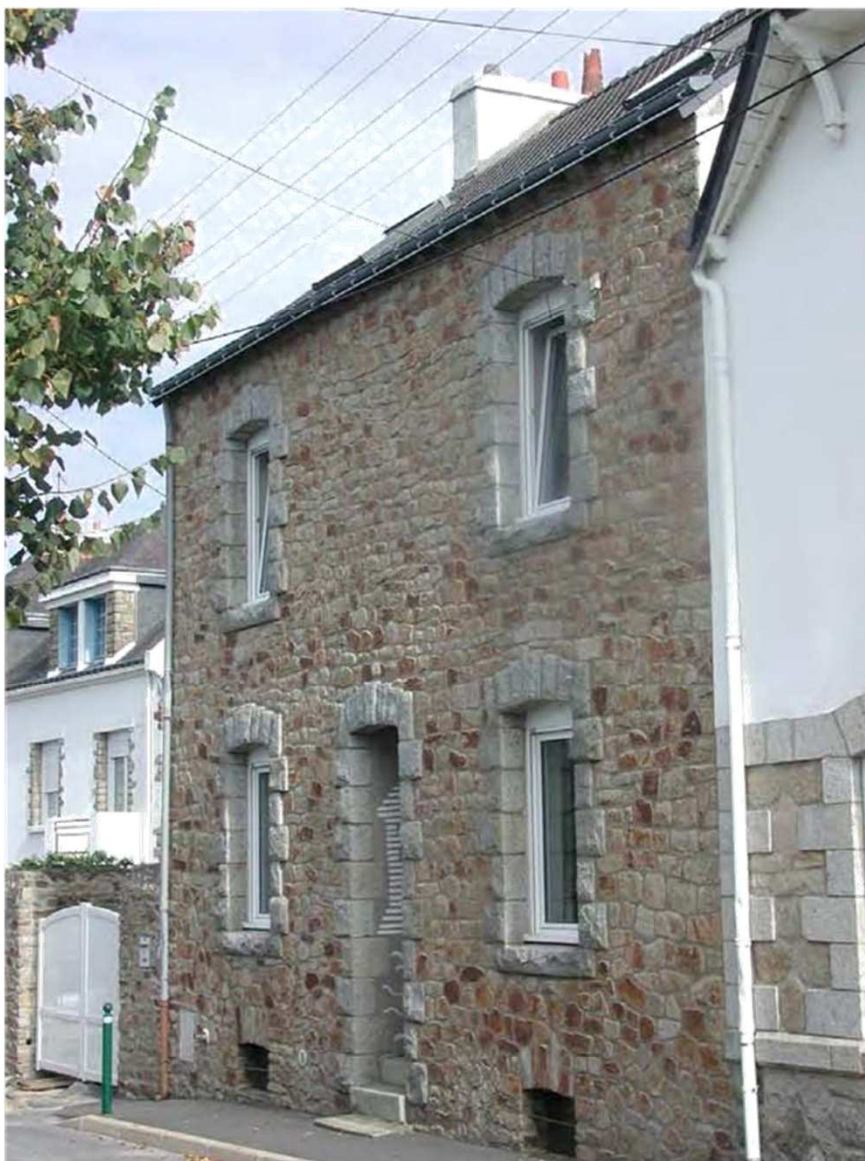
## 2 rue Rosteval

- toiture ardoise à deux pans
- faitage parallèle à la voie
  - façade de pierre
  - bâti sur voie
- organisation symétrique de la façade de part et d'autre d'un axe central comprenant la porte d'entrée
- homogénéité de la taille et du traitement des ouvertures aux proportions rectangulaires s'organisant en superposition et autour de la porte d'entrée
- appareillage de pierre d'une couleur différente de la façade en encadrement des ouvertures avec appuis pleins et linteaux cintrés
- cheminée de pierre assise sur le pignon

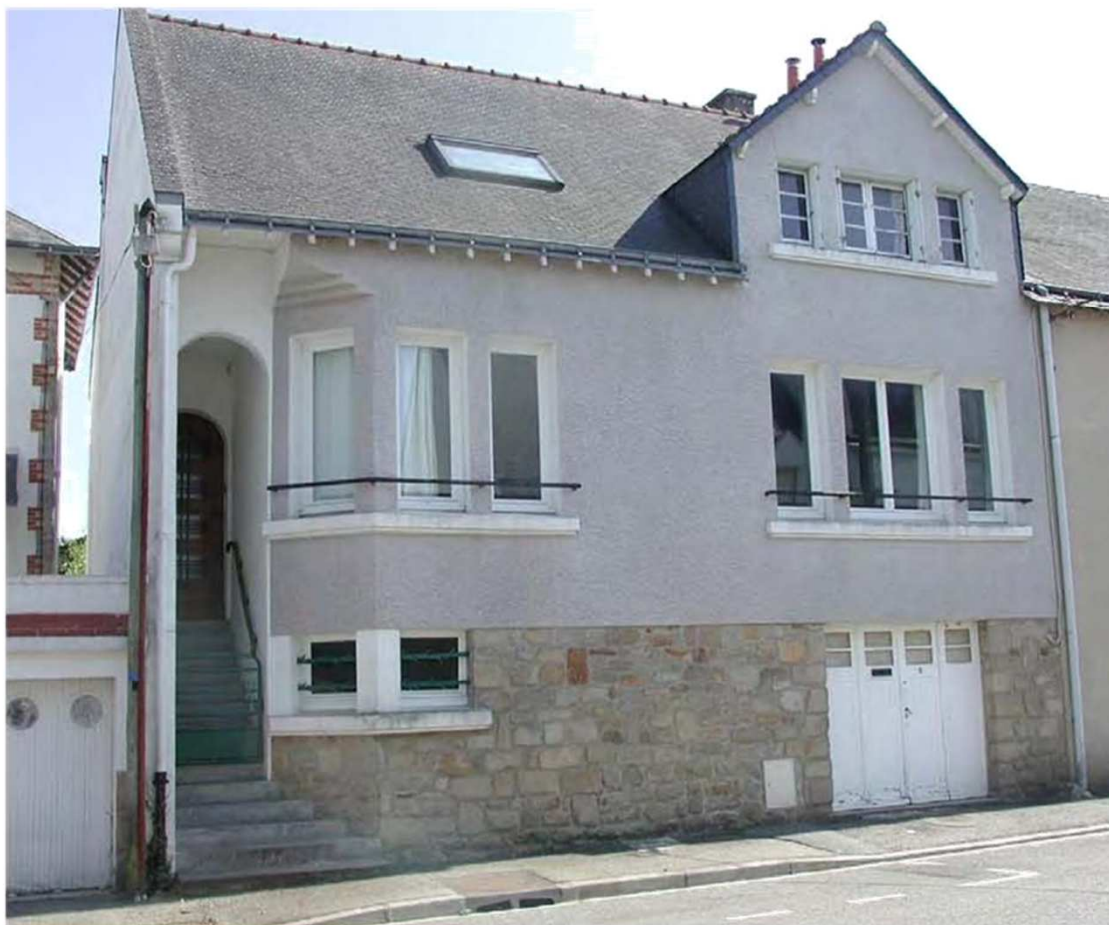
**6 rue Redien**

- toiture ardoise à deux pans assortis d'un volume perpendiculaire presque aussi haut que la toiture et percé de trois fenêtres en façade
- faitage parallèle à la voie
- toiture légèrement saillante sur volume bâti, avec poutrelles en lambris apparents en bois peints
- façade présentant un soubassement en pierre correspondant à la hauteur du sous-sol
- bâti sur voie
- proportions rectangulaires des ouvertures
- appuis moulurés des fenêtres
- l'accès à la porte d'entrée se fait par un escalier en recul par rapport à la façade créant un passage voûté
- façade à pan coupé avec fantaisie décorative à l'angle

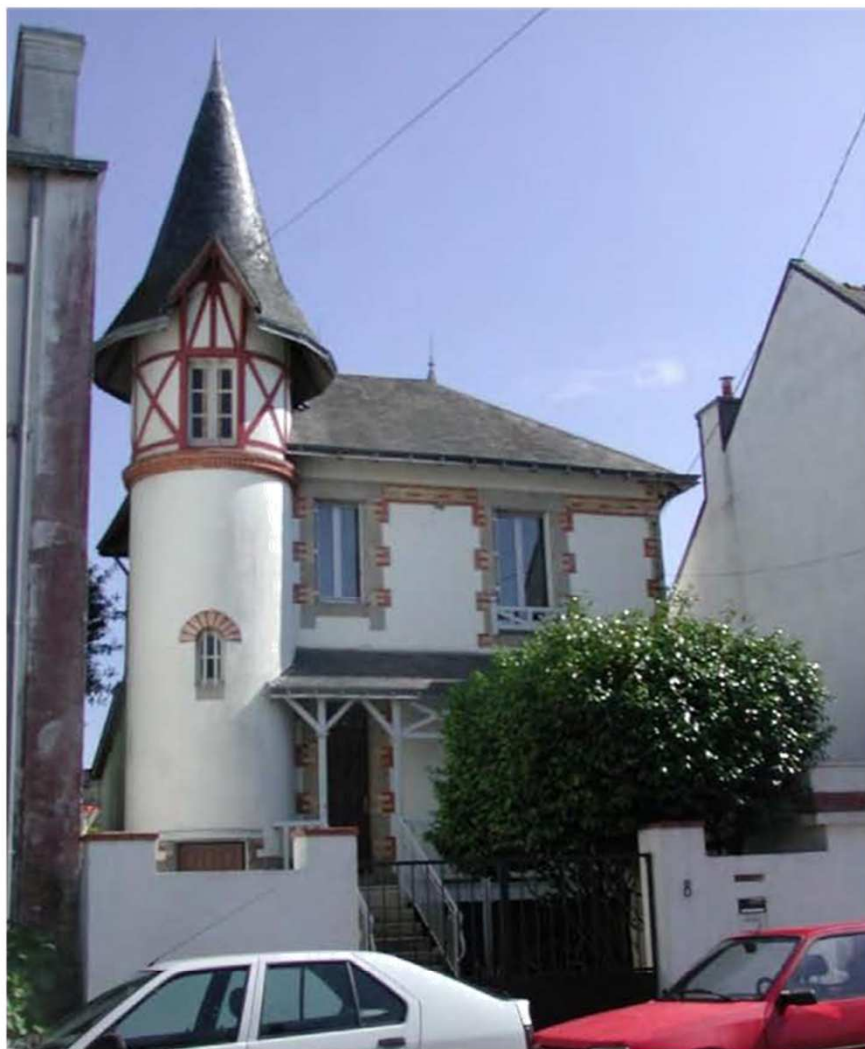
## 8 rue Redien

- toiture ardoise à quatre pans et en cône tronqué pour la tourelle
- faîtage parallèle à la voie orné d'épis de faîtage
- façade de pierre recouverte d'un enduit
- bâti en retrait avec un jardinet clos sur rue
- présence d'une tour d'angle, enduite et recouverte de faux pans de bois dans sa partie supérieure soulignés par une double moulure en brique
- fantaisie décorative en tuile soulignant la toiture à 4 pans et la chaîne d'angle
- appareillage de pierre et de brique en encadrement de baies avec appuis et linteaux en granit
- garde-corps en bois pour une fenêtre de l'étage
- perron d'entrée perpendiculaire à la façade et protégé par un auvent en ardoise reposant sur des piliers en bois

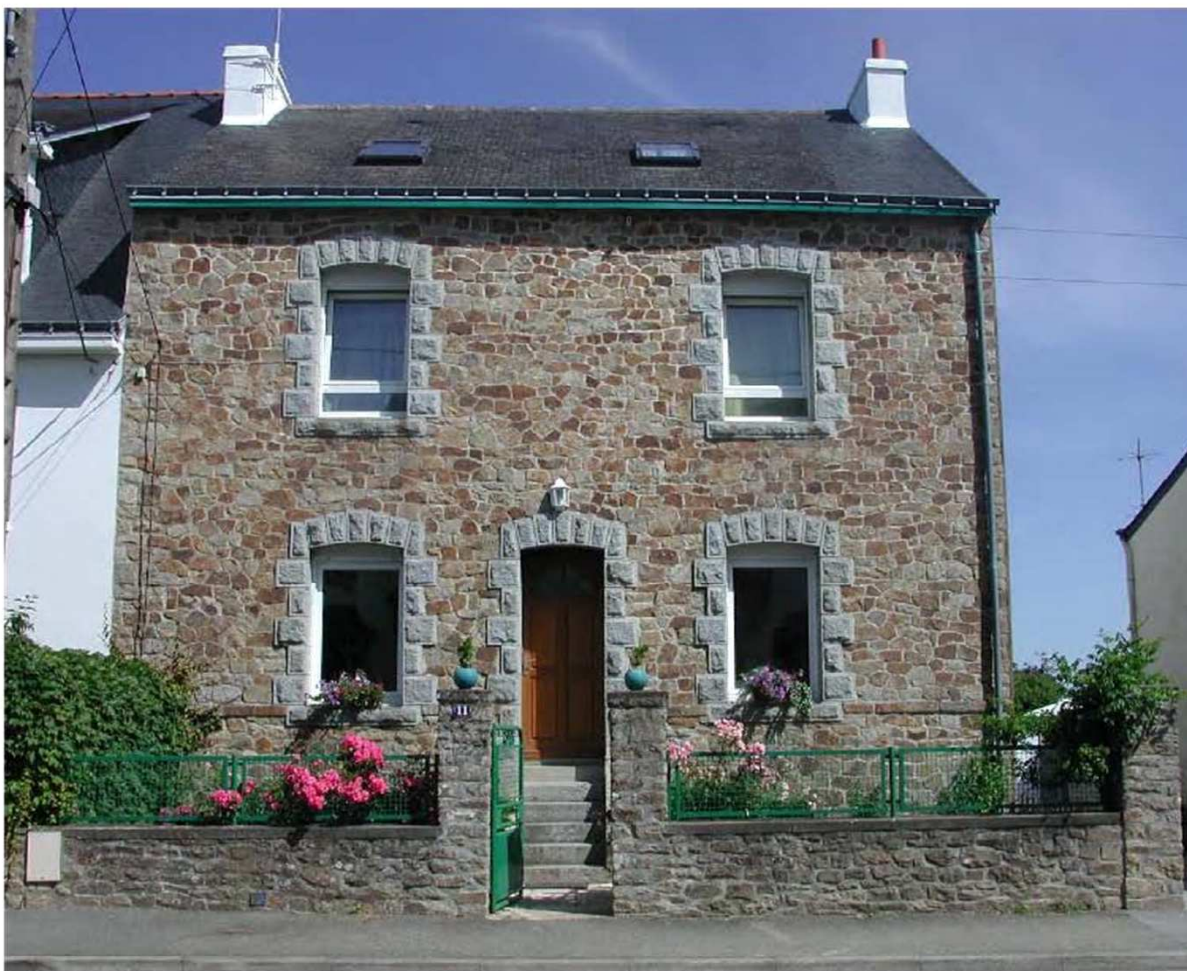
**11 rue Redien**

- toiture ardoise
- faitage parallèle à la voie
- façade de pierre en recul avec jardin clos sur rue par un muret en pierre avec portail d'origine en fer
- organisation symétrique de la façade, de part et d'autre de la porte d'entrée
- homogénéité de la taille et du traitement des ouvertures aux proportions rectangulaires, s'organisant en superposition et autour de la porte d'entrée
- appareillage de pierre en encadrement des baies avec appuis pleins et linteaux cintrés

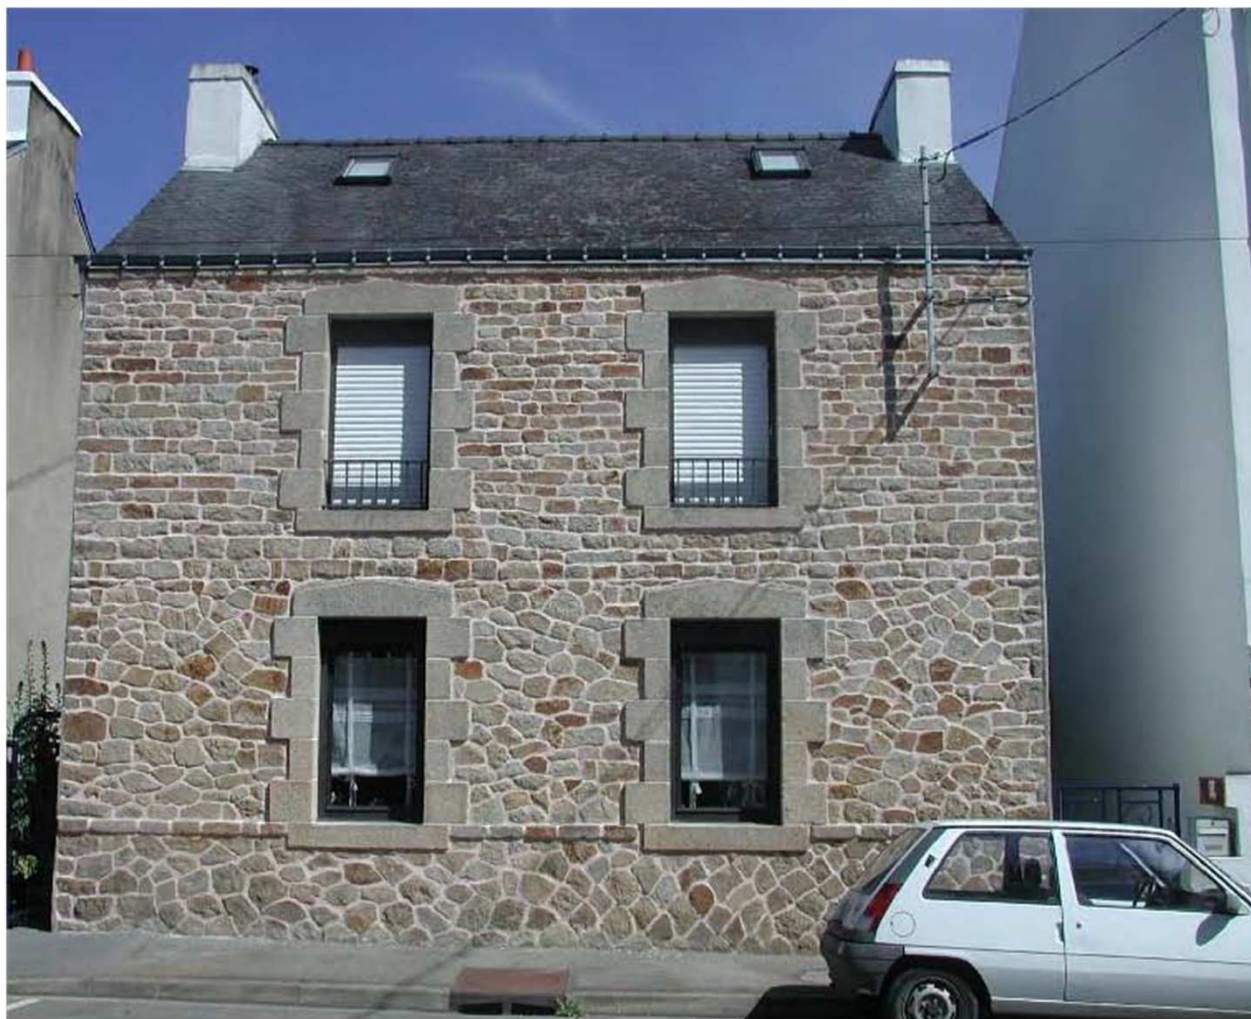
### 13 rue Redien

- toiture ardoise
- faitage parallèle à la voie
- façade de pierre en alignement sur rue
- organisation symétrique de la façade
- homogénéité de la taille et du traitement des ouvertures aux proportions rectangulaires
- appareillage de pierre en encadrement des baies, avec appuis pleins et linteaux
- ligne de séparation sous les fenêtres du rez-de-chaussée
- le soubassement est dans un appareillage différent

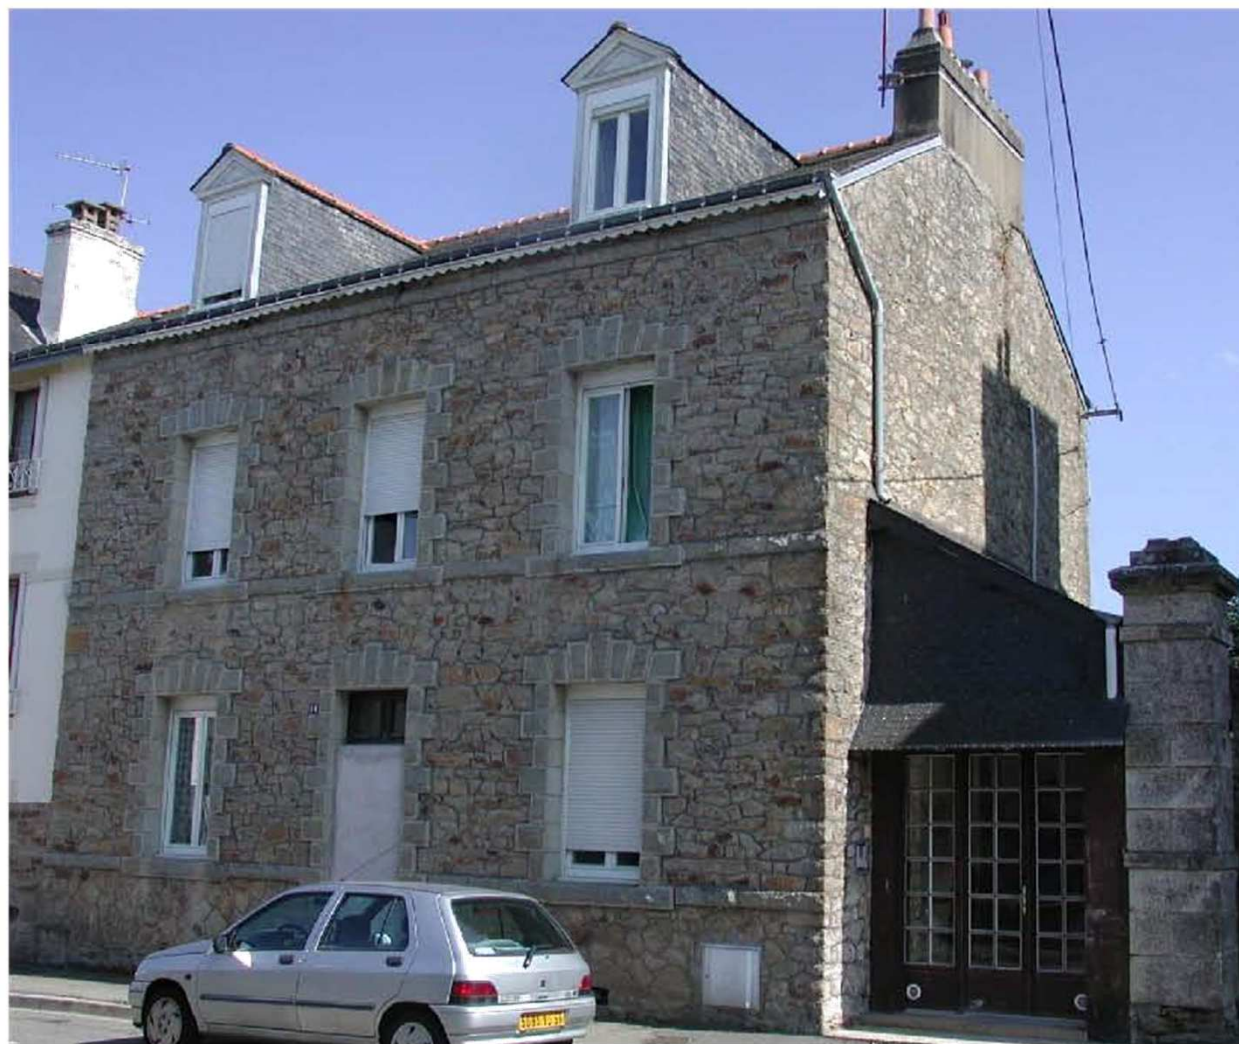
**14 rue Redien**

- toiture ardoise
- faitage parallèle à la voie
- façade de pierre en alignement sur rue
- organisation symétrique de la façade de part et d'autre d'un axe central comprenant la porte d'entrée
- homogénéité de la taille et du traitement des ouvertures aux proportions rectangulaires s'organisant en superposition et autour de l'entrée
- appareillage de pierre en encadrement des baies avec appuis pleins et linteaux ouvragés
- lignes de séparation des niveaux
- lucarnes à fronton organisées en superposition aux ouvertures de façade

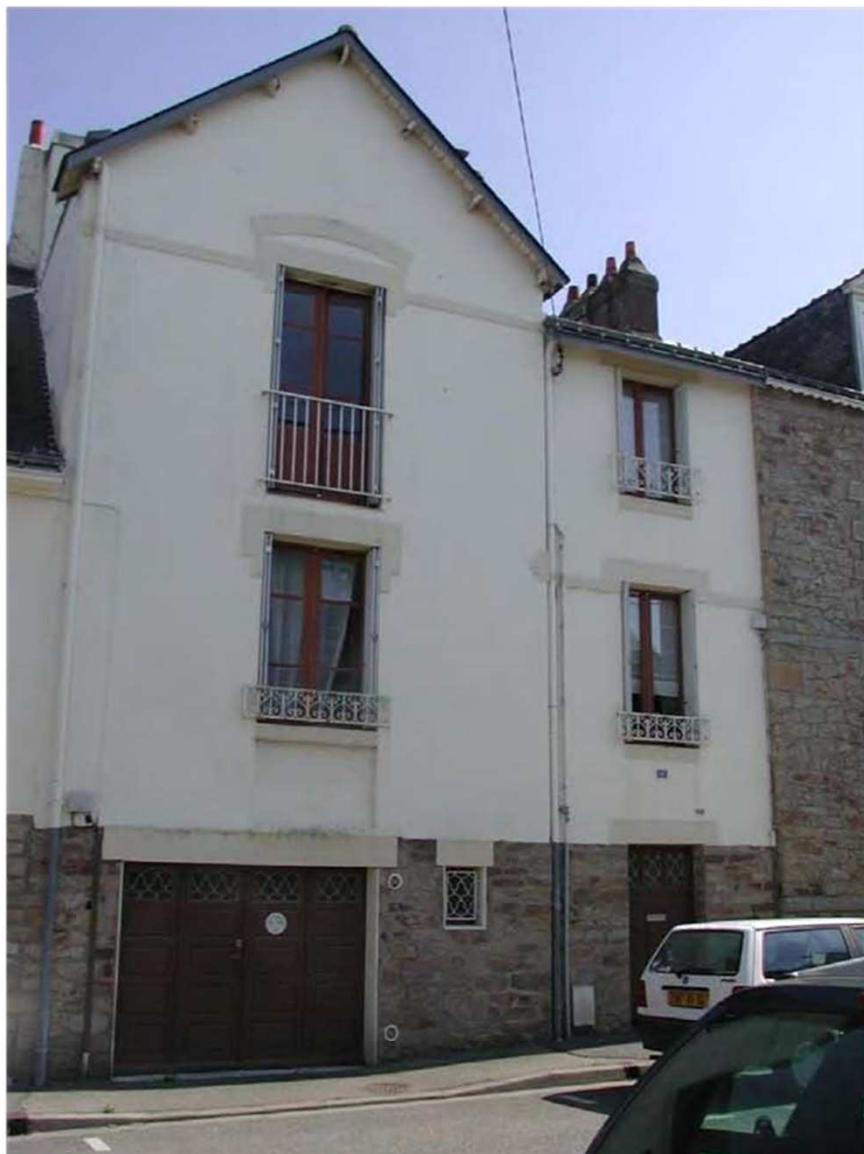
**16 rue Redien**

- toiture ardoise à deux pans
- faîtage perpendiculaire à la voie
- toiture légèrement saillante sur volume bâti avec poutrelles en lambris apparents en bois peints
- façade-pignon de pierre recouverte d'un enduit dans sa partie supérieure
- soubassement en pierre
- bâti sur voie
- proportion rectangulaires des ouvertures
- maison à façade ornementée de moulures béton soulignant les baies et les étages.
- cheminées sur murs mitoyens

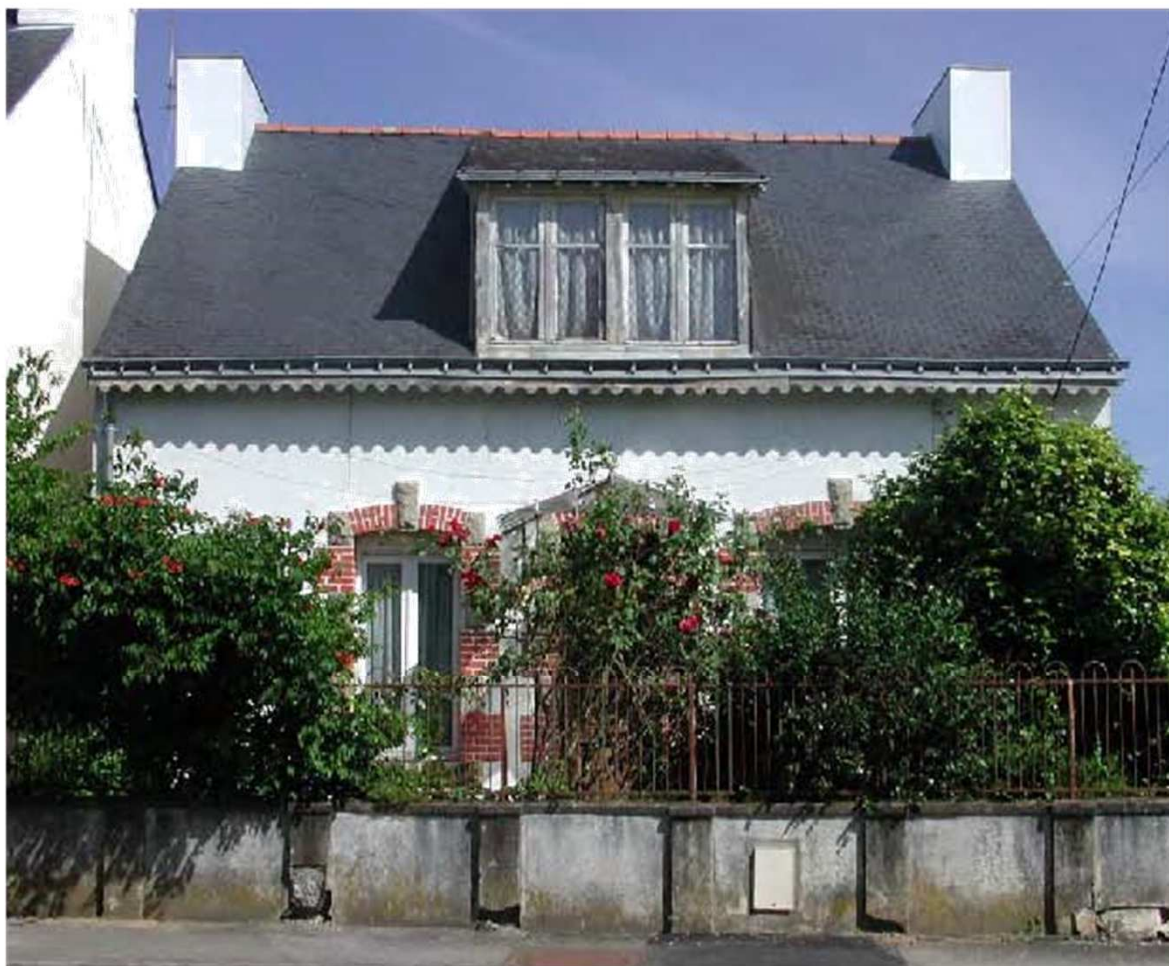
**19 rue Redien**

- toiture ardoise
- faitage parallèle à la voie
- façade de pierre enduite en recul avec jardinet clos sur rue
- organisation symétrique de la façade
- appareillage de pierres et briques en encadrement des baies, avec appuis pleins et linteaux légèrement cintrés
- marquise au-dessus de la porte d'entrée
- cheminées assises sur pignons

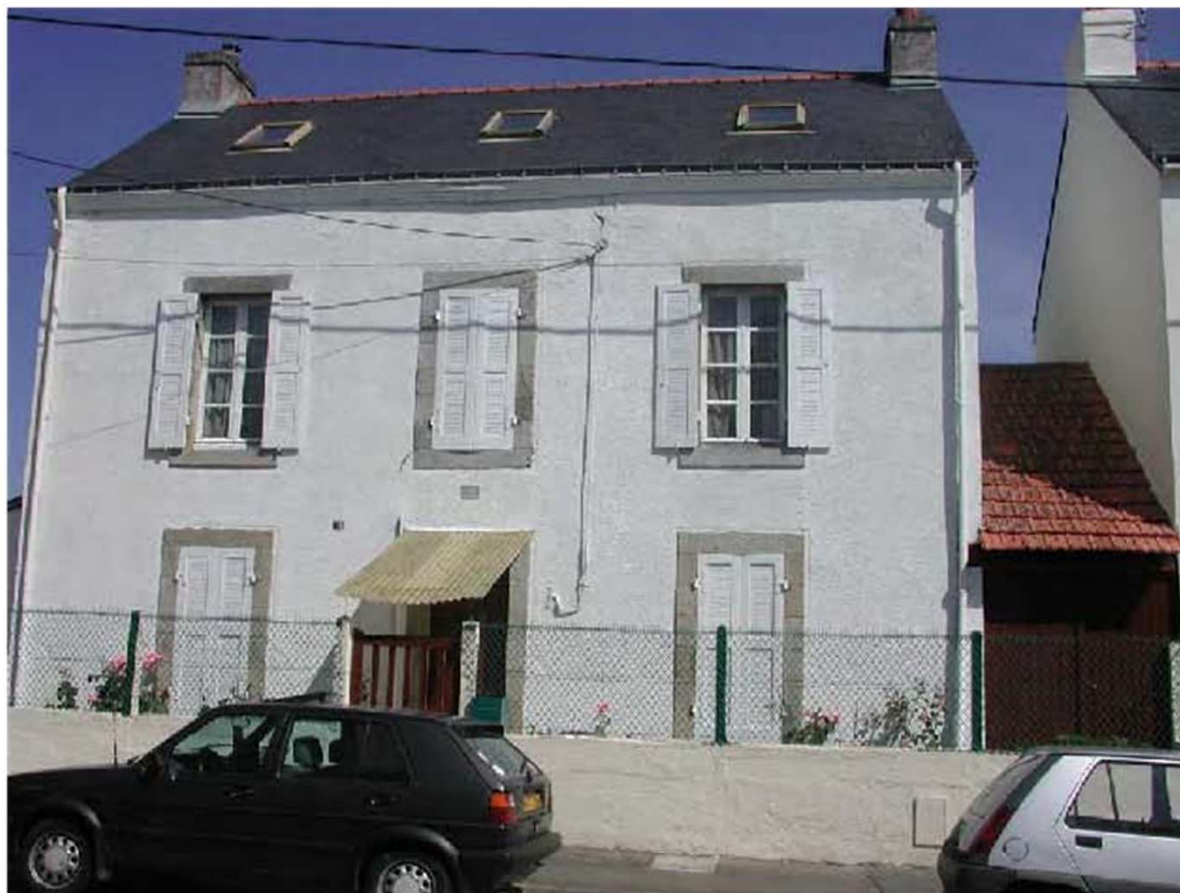
**21 rue Redien**

- toiture ardoise
- faitage parallèle à la voie
- façade enduite en recul par rapport à la rue avec jardinet clos sur rue
- organisation symétrique de la façade de part et d'autre de la porte d'entrée
- homogénéité de la taille et du traitement des ouvertures aux proportions rectangulaires
- encadrement en pierre des baies avec appuis pleins et linteaux
- occultation des baies par volets en bois

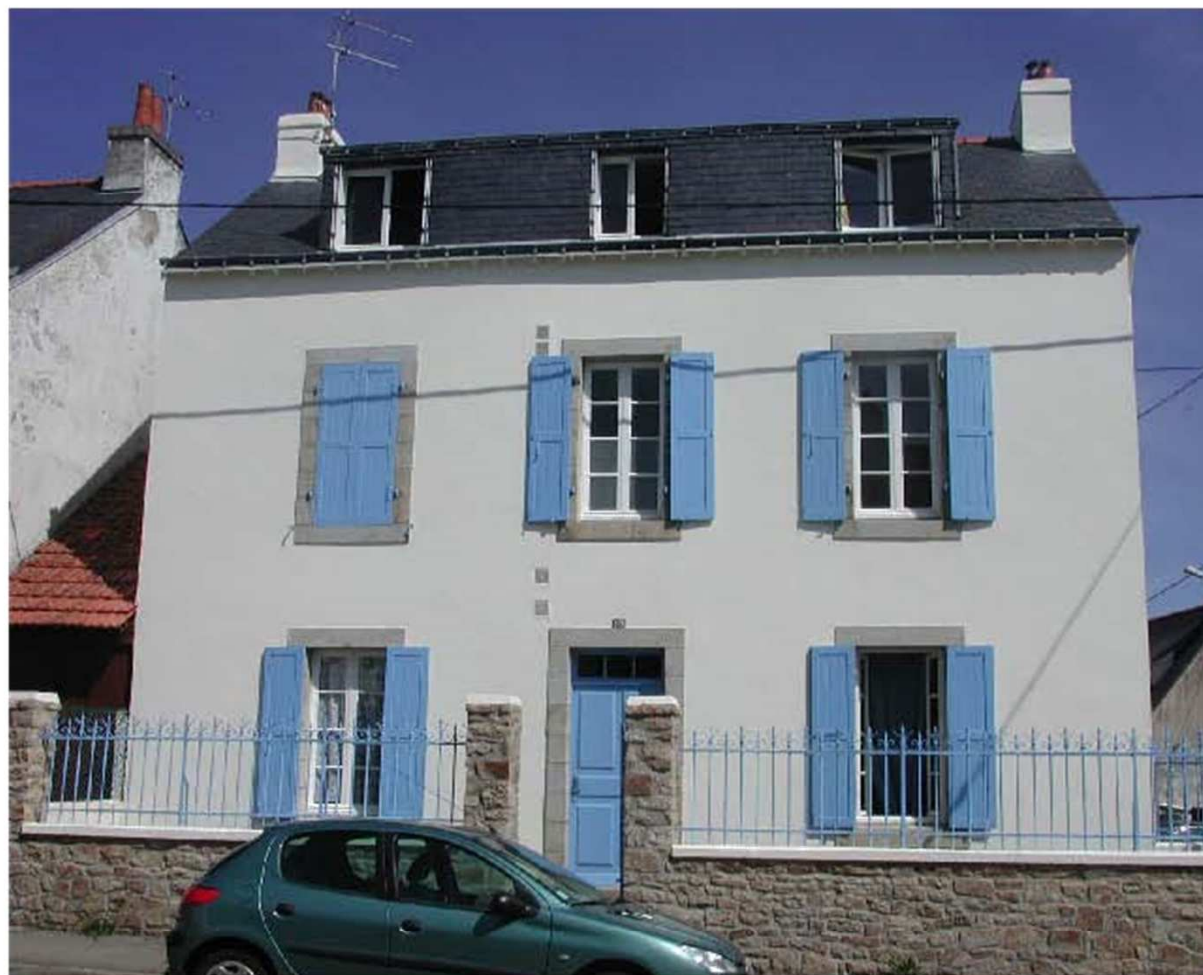
**23 rue Redien**

- toiture ardoise
- faîtage parallèle à la voie
- façade enduite en recul avec jardinet clos sur rue par un muret de pierre surmonté d'une grille en fer forgé
- organisation symétrique de la façade de part et d'autre de la porte d'entrée
- homogénéité de la taille et du traitement des ouvertures aux proportions rectangulaires
- encadrement en pierre des baies avec appuis pleins et linteaux
- occultation des baies par volets en bois
- lucarnes comprenant des ouvertures superposées aux ouvertures de la façade
- cheminées de pierre assises sur pignons

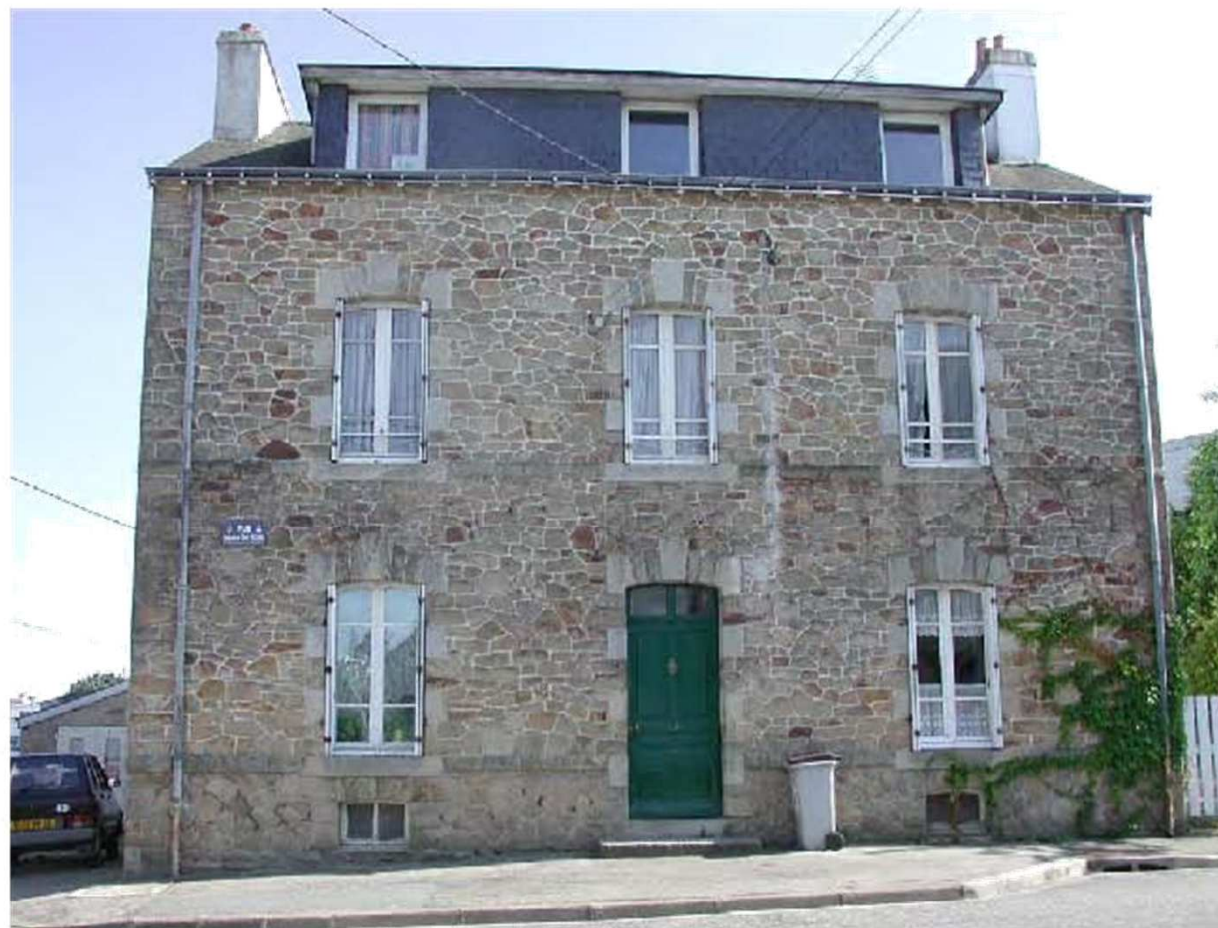
**24 rue Redien****Cadastre : AD 305****Maison à deux pans****Date de construction : 1910****Caractéristiques majeures :**

- toiture ardoise
- faitage parallèle à la voie
- façade de pierre sur rue
- organisation symétrique de la façade de part et d'autre de la porte d'entrée
- homogénéité de la taille et du traitement des ouvertures aux proportions rectangulaires
- encadrement des baies en pierre avec appuis pleins et linteaux ouvragés
- marquage des niveaux d'habitation par des lignes horizontales en pierre
- lucarne comprenant des ouvertures superposées aux ouvertures de la façade
- cheminées de pierre assises sur pignons

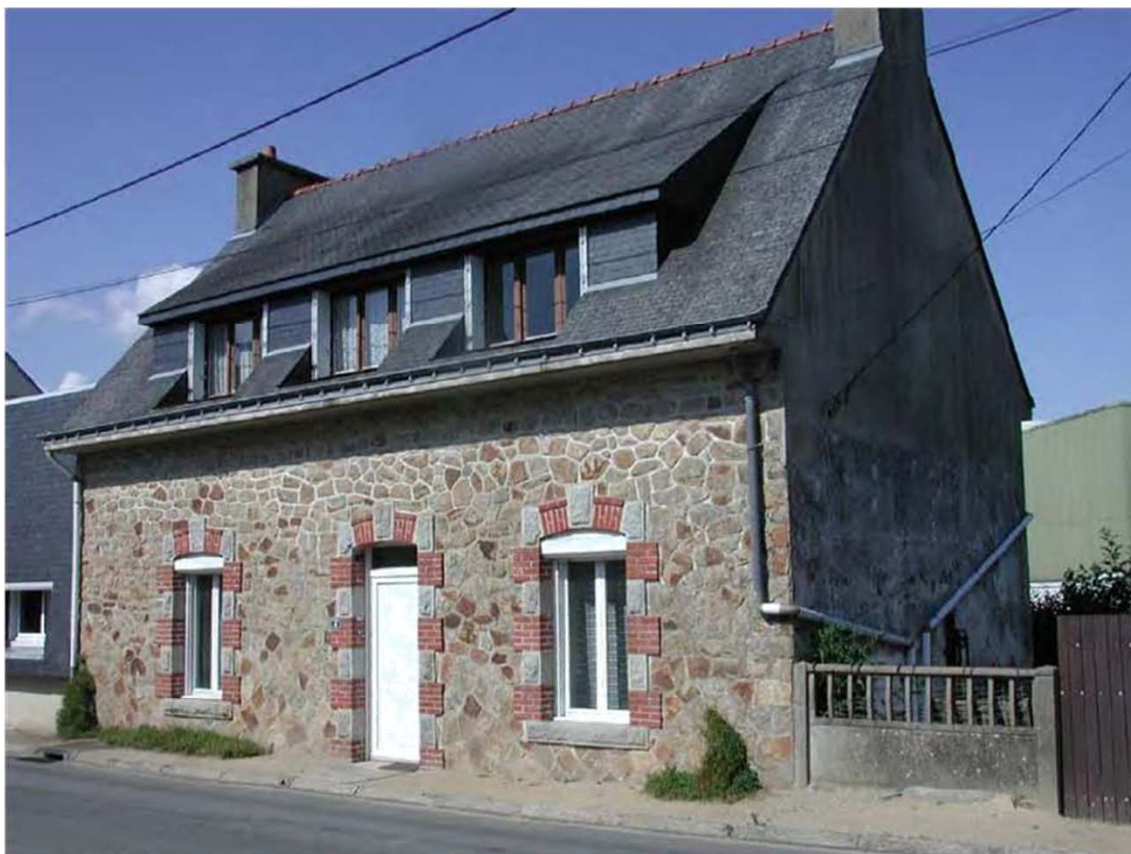
#### 4 rue Coudé

- toiture ardoise
- faitage parallèle à la voie
- façade de pierre en alignement sur rue
- organisation symétrique de la façade de part et d'autre de la porte d'entrée
- homogénéité de la taille et du traitement des ouvertures aux proportions rectangulaires
- appareillage de pierre et de briques en encadrement des ouvertures avec linteaux cintrés et appuis pleins en pierre
- lucarne sur le toit comprenant des ouvertures
- cheminées de pierre assises sur pignons

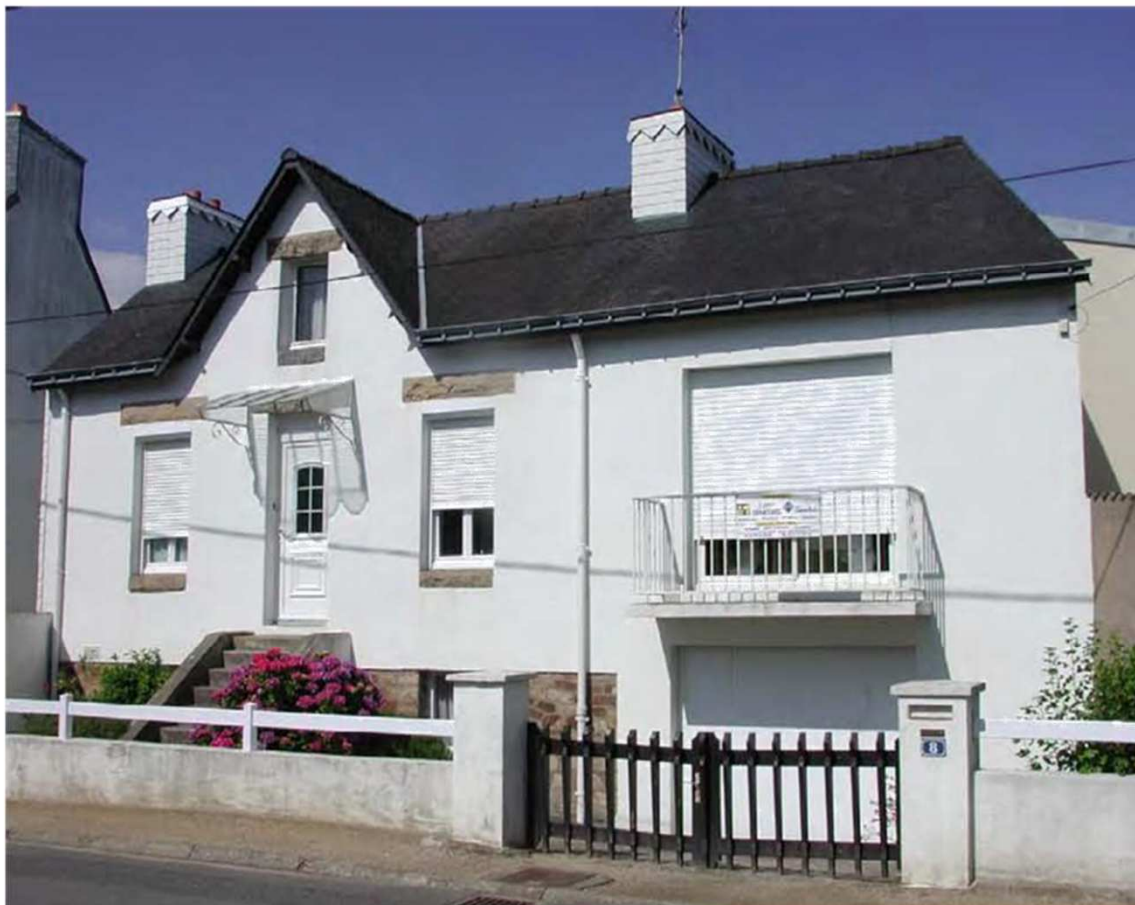
### 8 rue Coudé

- toiture ardoise à deux pans assortis d'un volume perpendiculaire presque aussi haut que la toiture et percé d'une fenêtre en façade
- toiture légèrement saillante sur volume bâti, avec poutrelles en lambris apparents en bois peints
- façade présentant un soubassement en pierre correspondant à la hauteur du sous-sol
- bâti en recul avec un jardinet planté et clos sur rue
- escalier perpendiculaire à la façade
- linteaux et appuis en pierre

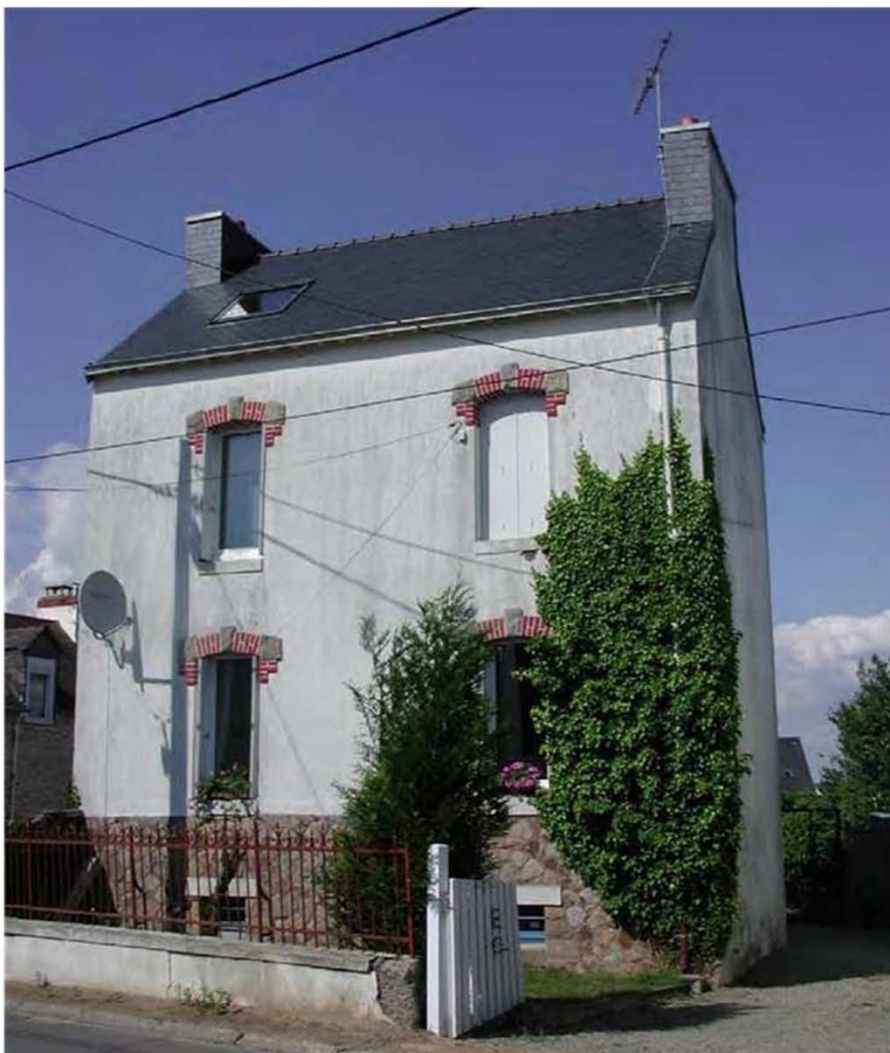
**10 rue Coudé****Cadastre : AD 27****Maison à toiture à deux pans****Date de construction : 1930****Caractéristiques majeures :**

- toiture ardoise
- faîtage parallèle à la voie
- façade de pierre recouverte en partie haute d'un enduit
- soubassement en pierre
- façade en recul avec un jardinet clos sur rue
- organisation symétrique de la façade
- homogénéité de la taille et du traitement des ouvertures aux proportions rectangulaires
- appareillage de briques et de pierres en encadrement des baies avec linteaux cintrés

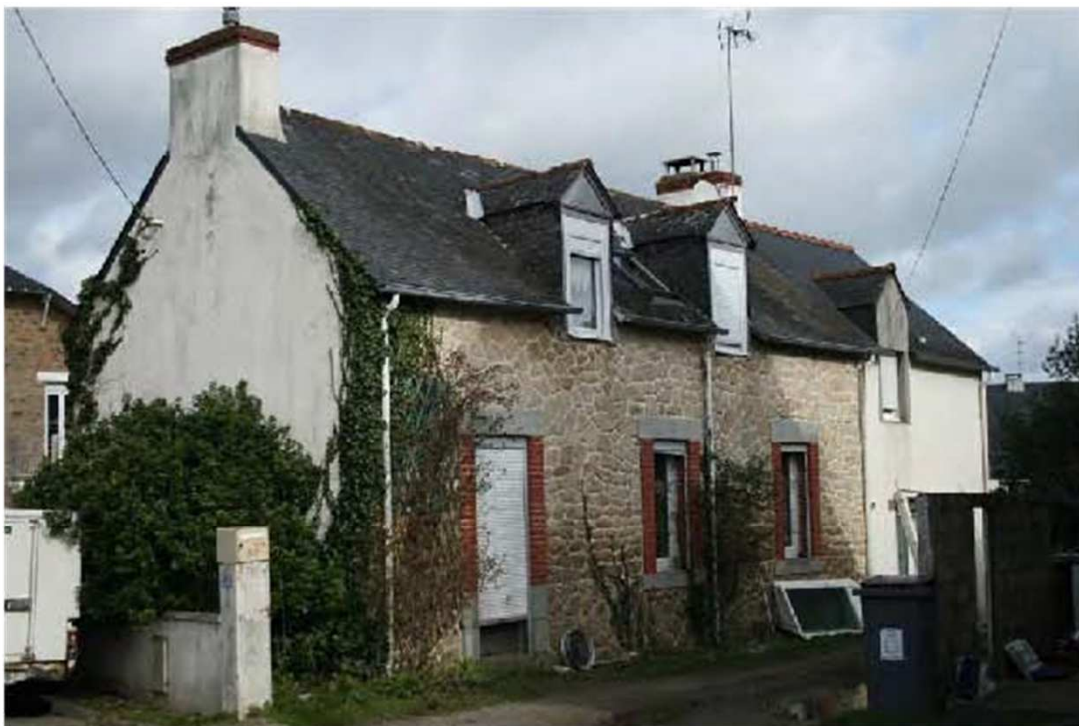
**12 rue Coudé**

- toiture ardoise
- façade de pierre, pignon sur rue enduit, chaîne d'angle en pierres apparentes
- ouvertures aux proportions rectangulaires
- encadrement des ouvertures en pierre de taille et briques

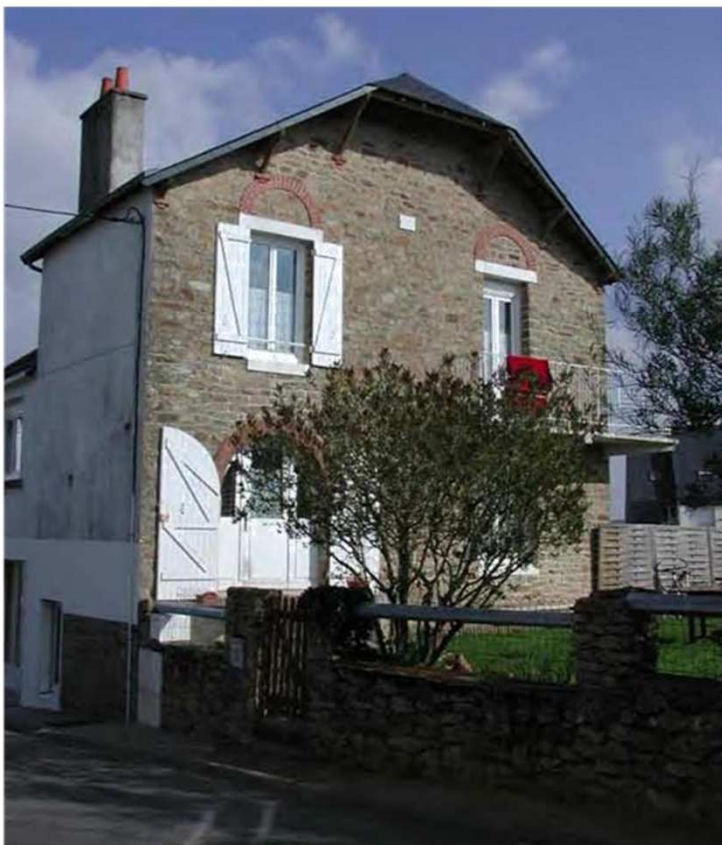
### 14 rue Coudé

- toiture ardoise à pans multiples
  - faitage en T
- croupe de toiture saillante sur volume bâti avec poutrelles et lambris apparents en bois peint
- façade de pierre recouverte en partie d'un enduit sur rue
- jardin clos par un muret de pierre
- linteau en appareillage de briques cintré pour la porte principale
- décor en brique en arc de cercle au-dessus des fenêtres de l'étage
- occultation des baies par des volets en bois
- cheminée assise sur le pignon sur rue

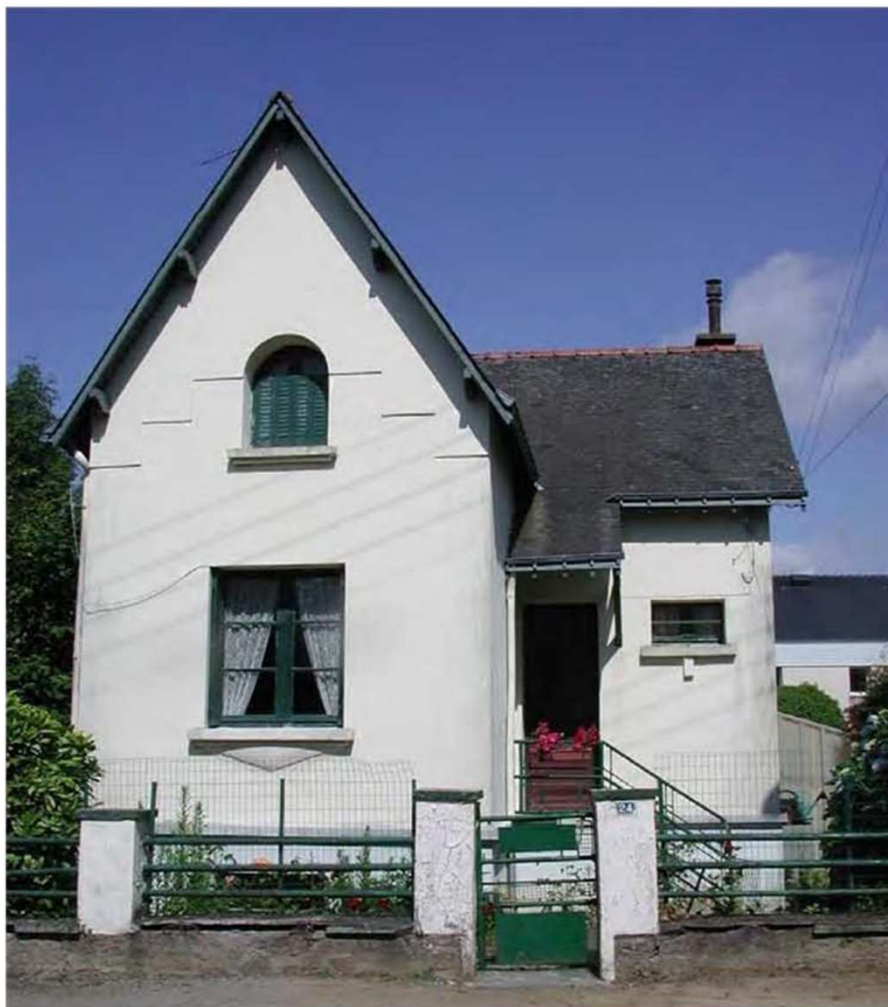
## 24 rue Coudé

- toiture ardoise à pans multiples
- faîtage en L parallèle à la voie et en retrait pignon orienté sur rue
- toiture légèrement saillante sur volume bâti avec poutrelles et lambris apparents en bois peint
- façade recouverte d'un enduit
- façade en recul avec un jardinet clos sur rue.
- portail d'entrée, balustres du muret du jardin et rampe d'accès en ferronnerie d'origine
- fantaisies décoratives mettant en valeur le fronton ainsi que les appuis de fenêtres

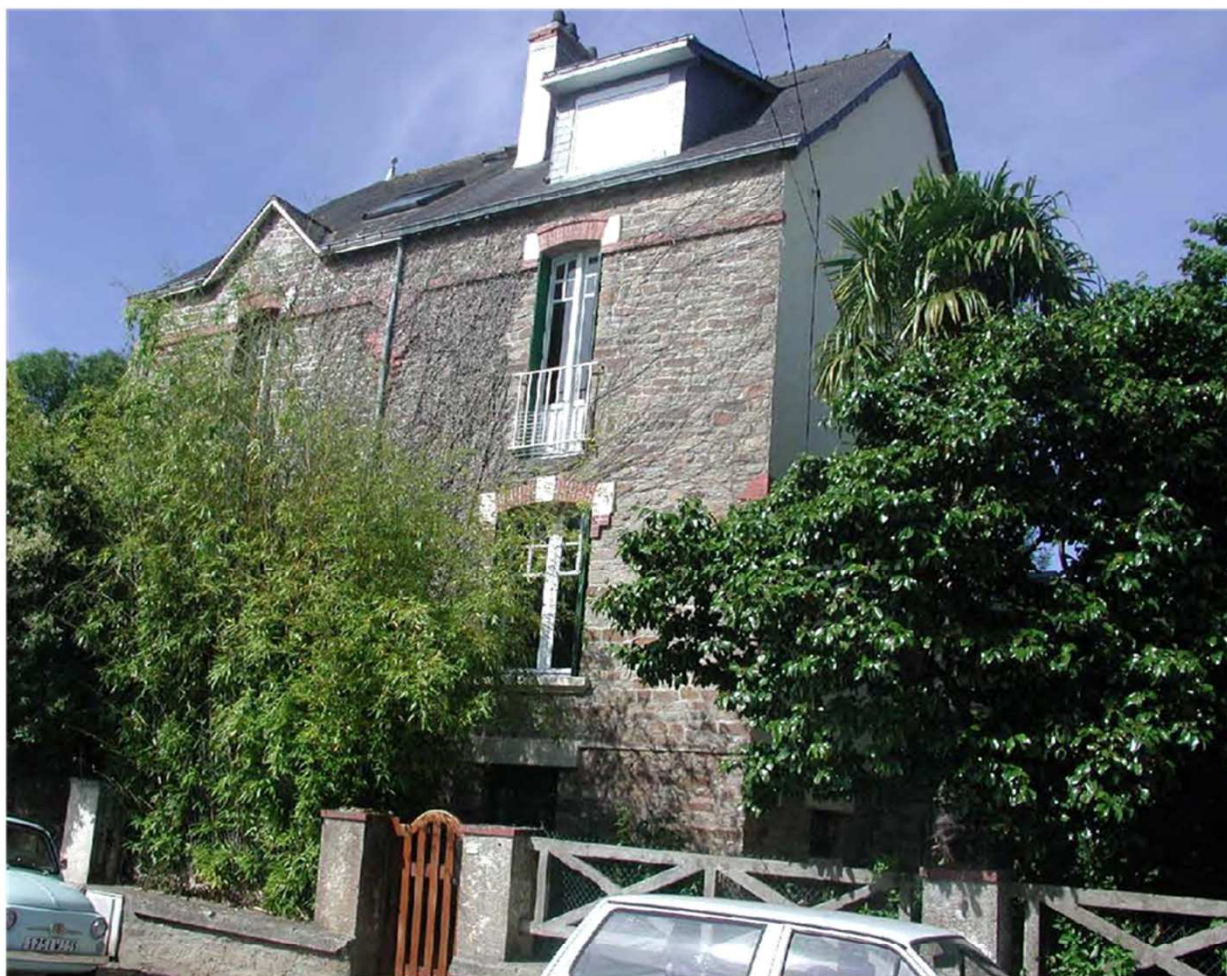
### 25-27 rue Coudé

- toiture ardoise
- faitage parallèle à la voie
- façade en pierre en recul par rapport à la rue avec jardinet clos par un muret à balustres d'origine
- linteaux des fenêtres cintrés en brique
- moulure décorative en brique soulignant la toiture
- décor en brique pour la chaîne d'angle
- cheminée ourlée de brique mitoyenne

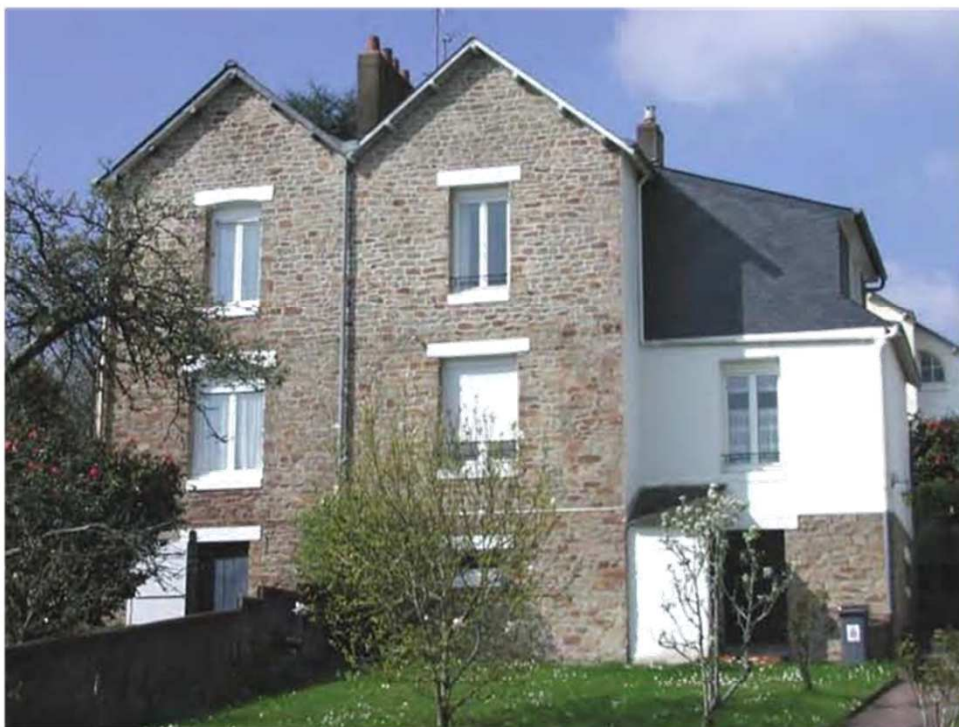
**29- 31 rue Coudé**

- faitage perpendiculaire à la voie
- toiture légèrement saillante sur volume bâti avec poutrelles et lambris apparents en bois peint
- façade de pierre
- façade en recul avec un jardinet clos sur rue
- organisation symétrique de la façade : ouvertures organisées en superposition sur un axe central pour le pignon
- linteaux et appuis de fenêtres peints en blanc soulignant les baies
- cheminée mitoyenne
