*COMMUNE D'AURAY*

*PLAN LOCAL D'URBANISME*

## 4.2.2 INVENTAIRE DES ELEMENTS DU PATRIMOINE BATI PROTEGÉ HORS AVAP

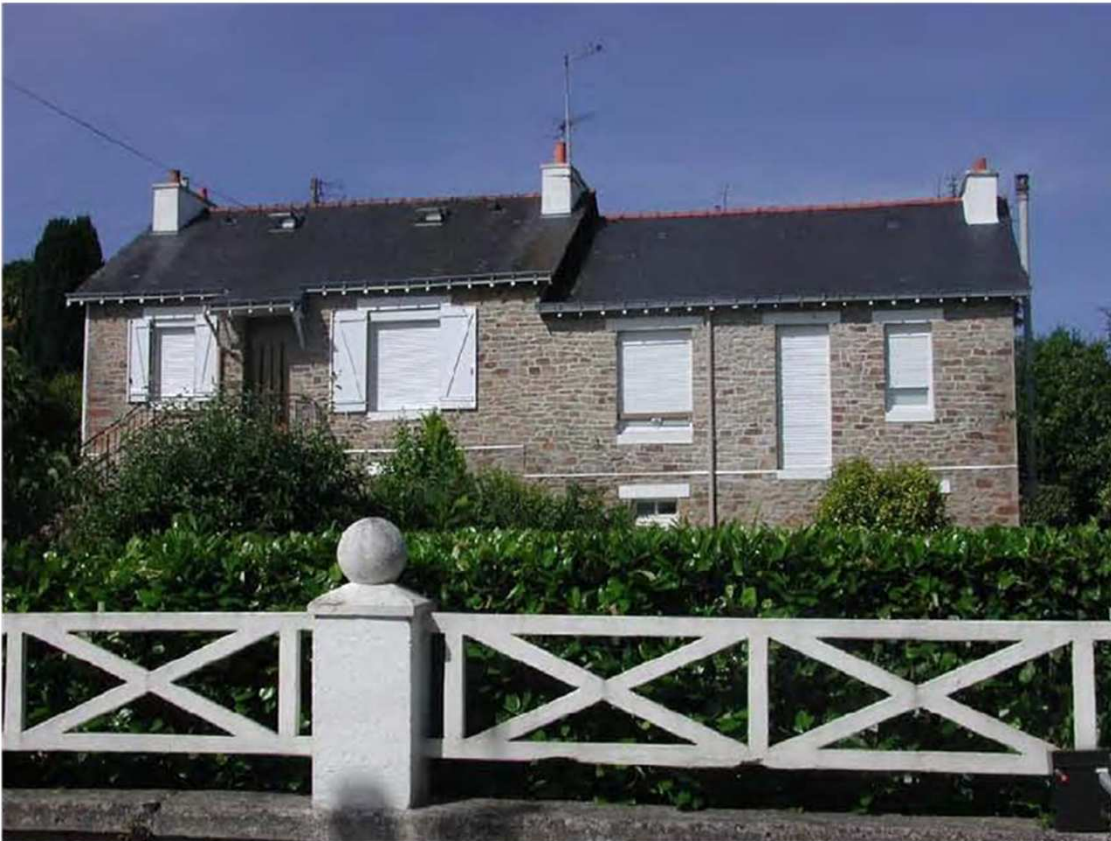
**33-35 rue Coudé****Cadastre : AE 33 ET 35****Maison à toiture à deux pans****Date de construction : 1924****Caractéristiques majeures :**

- toiture ardoise
- faitage parallèle à la voie
- façade de pierre en recul avec un jardinet clos par un muret surplombé de balustres et poteaux décorés de boules
- encadrement des fenêtres par des linteaux et appuis peints en blanc

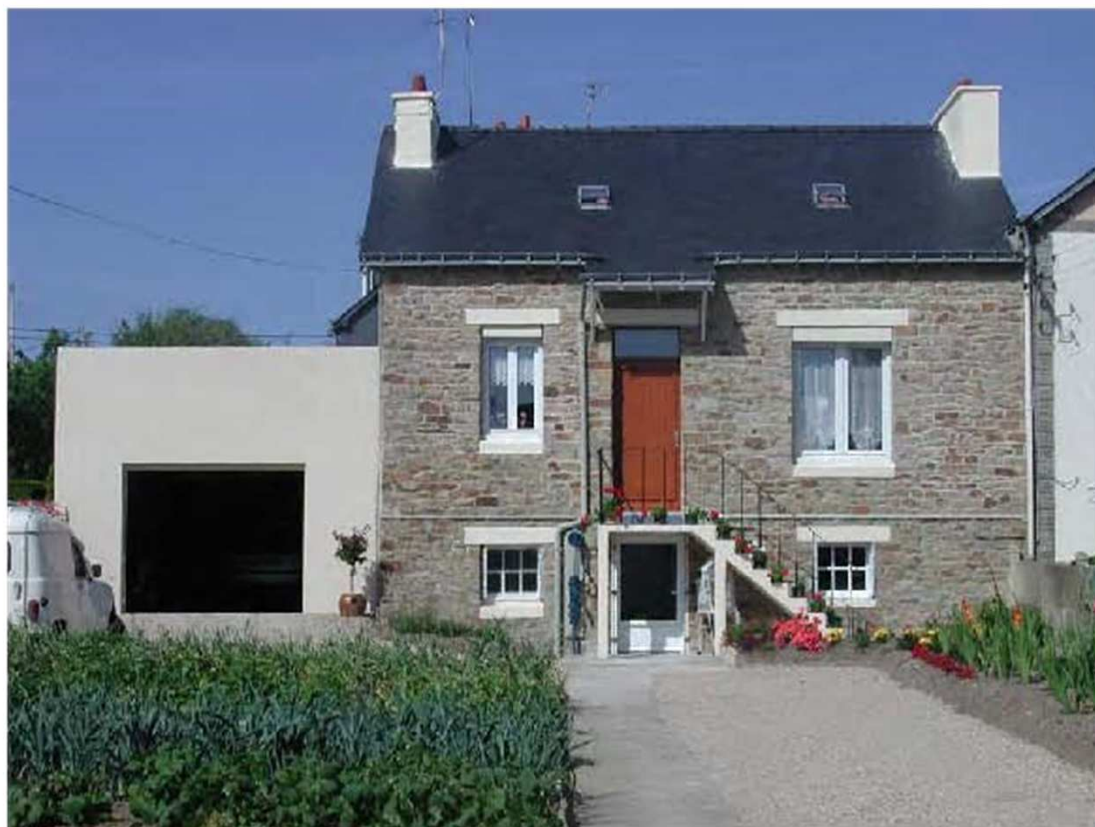
**45 rue Coudé**

- toiture ardoise
- faitage parallèle à la voie
- façade de pierre en recul avec jardinet
- organisation symétrique de la façade de part et d'autre de la porte d'entrée
- ouvertures aux proportions rectangulaires
- encadrement des fenêtres par un linteau et un appui peints
- accès par un escalier parallèle à la façade

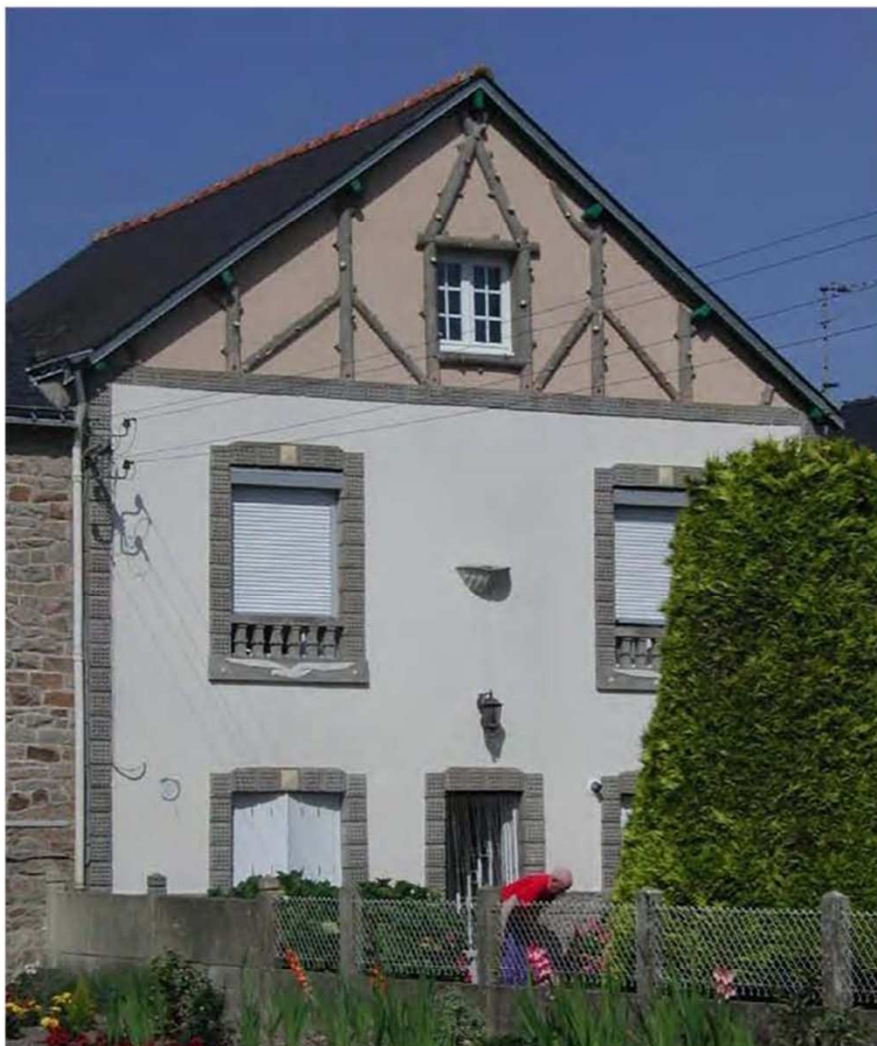
**47 rue Coudé****Cadastre : AE 26****Maison à toiture à deux pans****Date de construction : 1927****Caractéristiques majeures :**

- toiture ardoise
- façade de pierre recouverte par un enduit
- façade en recul avec jardinet clos sur rue
- organisation symétrique de la façade de part et d'autre de la porte d'entrée
- homogénéité de la taille et du traitement des ouvertures aux proportions rectangulaires s'organisant en superposition
- appareillage en encadrement des baies avec appuis pleins et linteaux moulurés (à souligner le décor de mouette sur les appuis de fenêtres)
- garde-corps des fenêtres avec balustres de style classique
- moulure décorative en pierre séparant l'étage des combles
- sous la toiture décoration en faux rondins de bois
- chaîne d'angle apparente

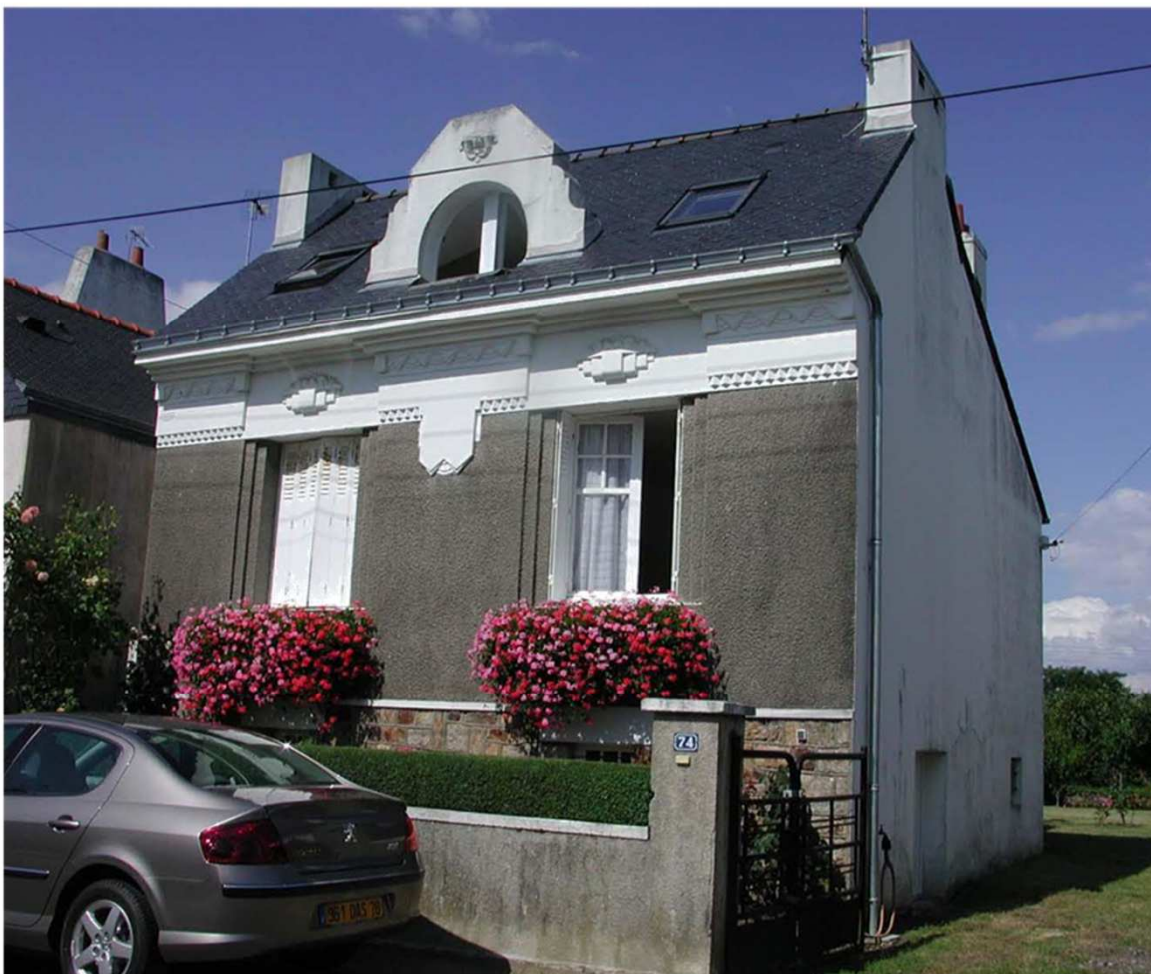
**74 rue Coudé**

- toiture ardoise à deux pans, assortis d'un volume perpendiculaire presque aussi haut que la toiture et percé d'une fenêtre en façade
- faîtage parallèle à la voie
- toiture légèrement saillante sur volume bâti
- façade présentant un soubassement en pierre correspondant à la hauteur du sous-sol
- bâti en recul avec un jardinet clos sur rue
- maison à façade enduite ornementée de moulures introduisant à la fois une fantaisie décorative et soulignant les lignes de composition
- linteau curviligne orné de deux cornes d'abondance

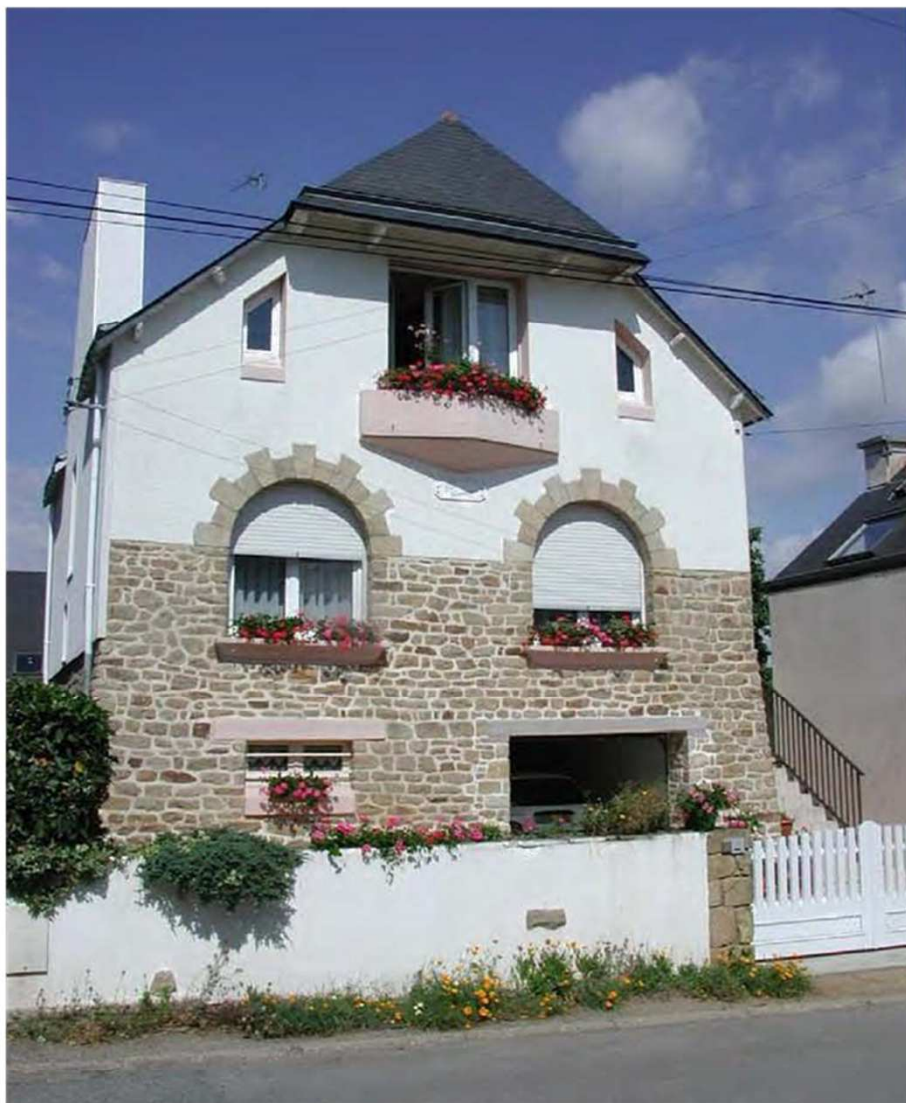
**76 rue Coudé**

- toiture ardoise à pans multiples
- faîtage en T parallèle à la voie
- croupe de toiture saillante sur volume bâti avec poutrelles en lambris apparents en bois peints
- façade de pierre recouverte d'un enduit dans sa partie supérieure
- bâti en recul avec un jardinet planté et clos sur rue
- linteaux travaillés en appareillage de pierre cintré dans les ouvertures centrales
- jardinière triangulaire décorant la fenêtre sous le toit
- cette fenêtre est encadrée par deux ouvertures polygonales
- cheminée de pierre assise sur un mur pignon nord
- cartouche indiquant le nom de la maison

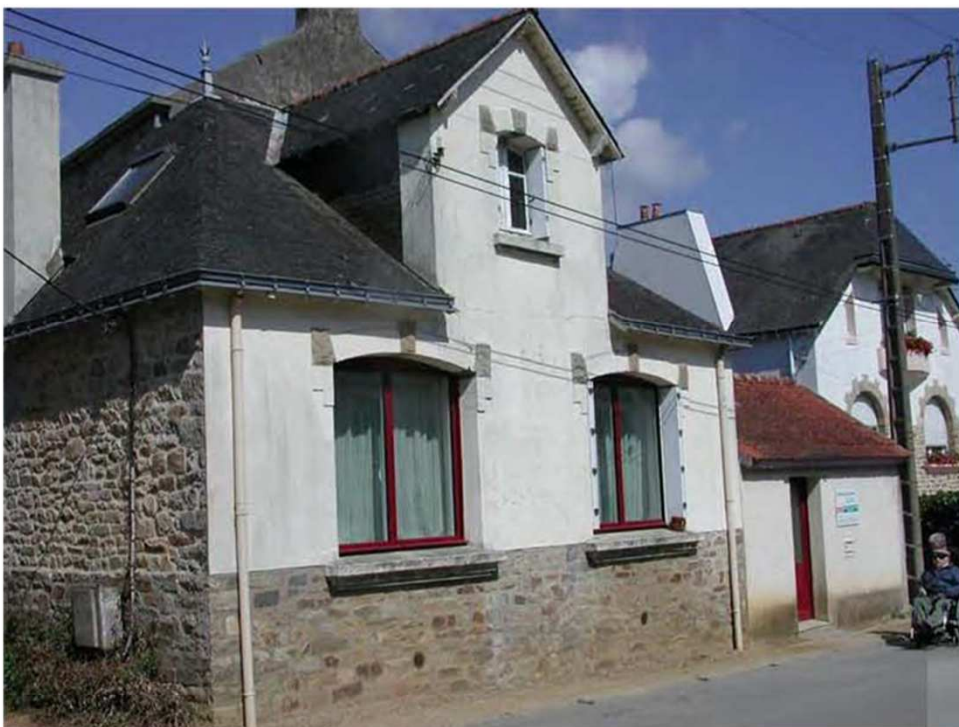
**80 rue Coudé**

**Maison à fronton**

- toiture ardoise à deux pans, assortis d'un volume perpendiculaire plus haut que la toiture et percé d'une fenêtre en façade
- toiture légèrement saillante sur volume bâti avec poutrelles en lambris apparents en bois peints
- façade présentant un soubassement en pierre
  - bâti sur voie
- ouvertures surplombées de linteaux cintrés en pierre
- cheminée sur pignon nord

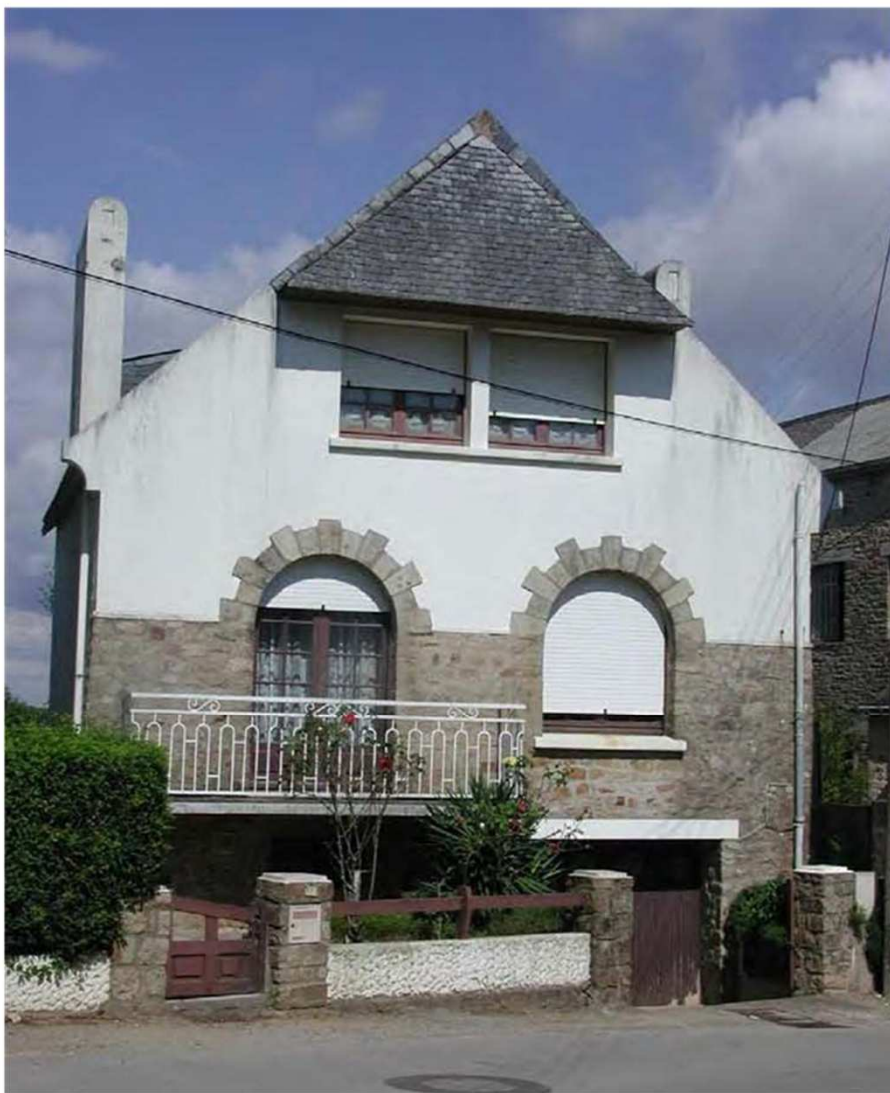
**82 rue Coudé**

**Maison à toiture en croupe**

- toiture ardoise à pans multiples
- croupe de toiture saillante sur volume bâti
- façade de pierre recouverte d'un enduit dans sa partie supérieure
- bâti en recul avec un jardinet planté et clos sur rue
- linteaux travaillés en appareillage de pierre cintré dans les ouvertures centrales
- cheminées de pierre assises sur les pignons

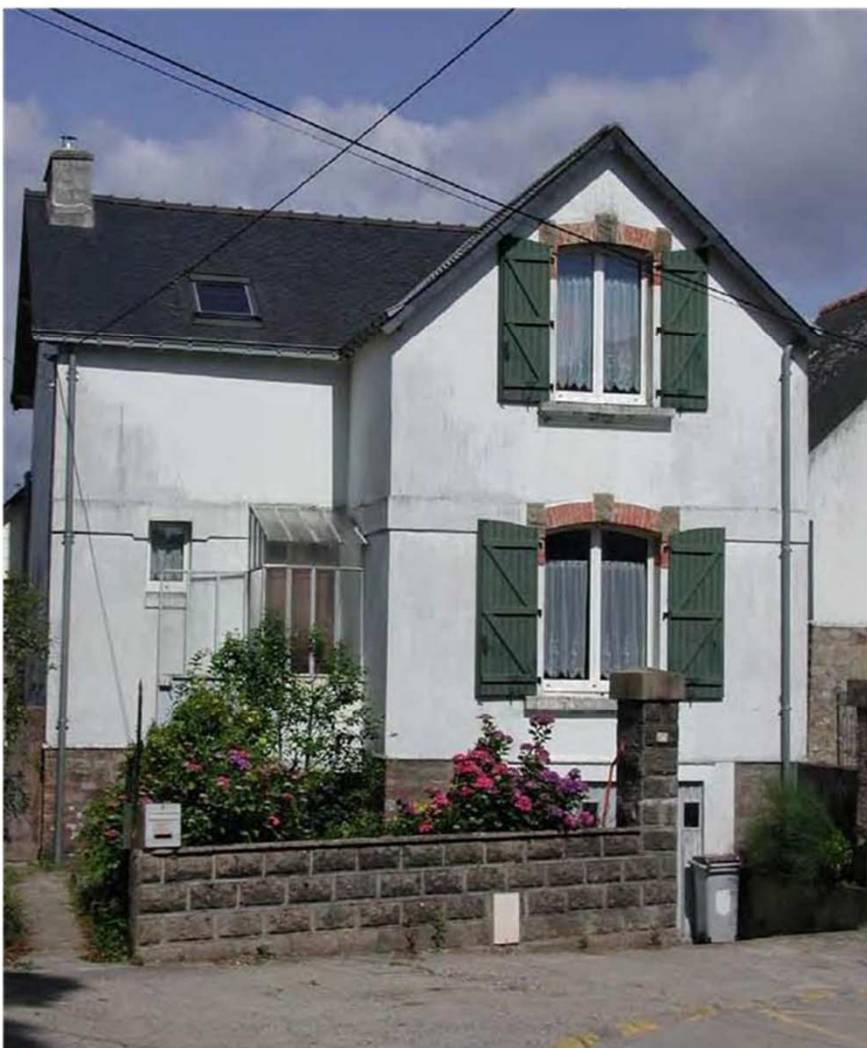
**84 rue Coudé**

**Maison à volume et toiture en faux L**

- toiture ardoise à pans multiples
- faîtage en L grande longueur parallèle à la voie et en retrait, pignon orienté sur rue
- toiture légèrement saillante sur volume bâti
- façade recouverte d'un enduit avec une aile présentant une pignon avancé vers la voie
- soubassement en pierre
- façade en recul avec un jardinet clos sur rue
- ouvertures organisées en superposition pour le pignon sur rue
- linteaux travaillés en appareillage de briques cintré
- moulure soulignant le passage entre le rez de chaussée et l'étage

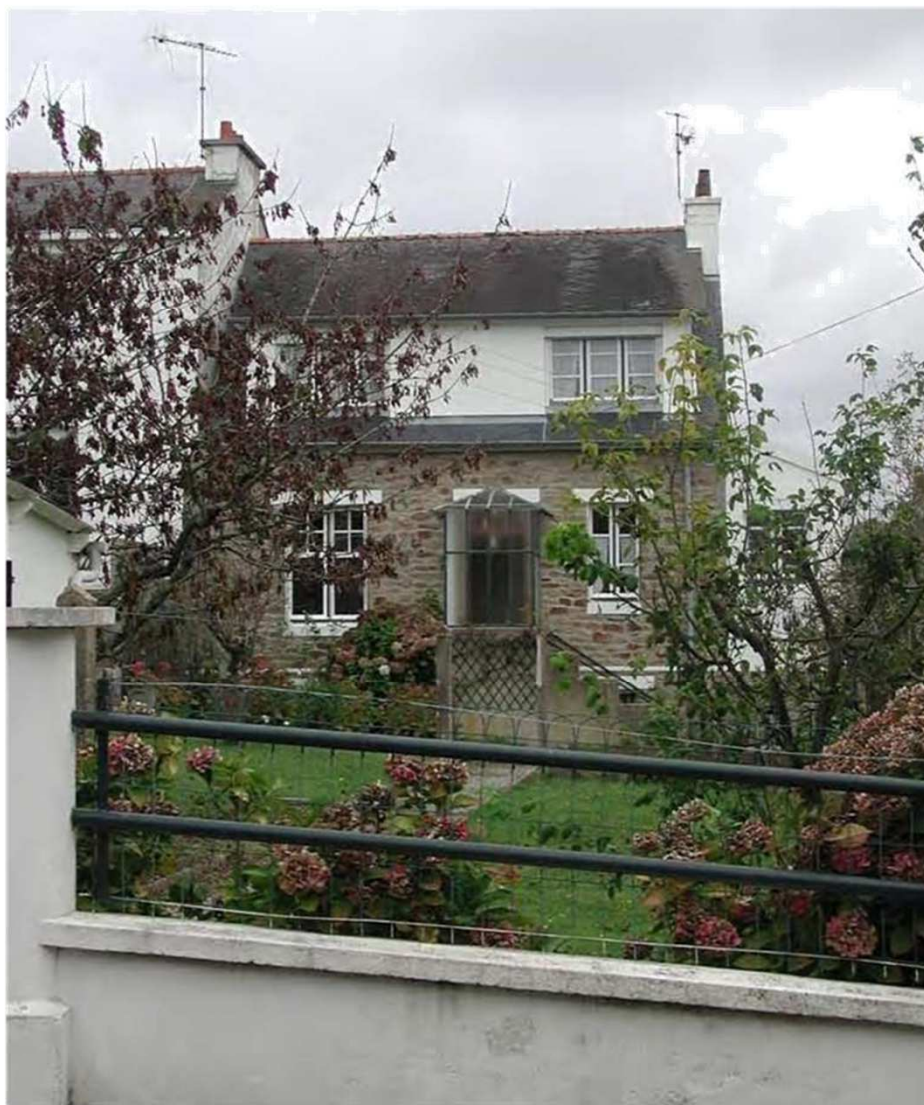
**9 rue Léon Jaffré**

**Maison à deux pans**

- toiture ardoise
- faitage parallèle à la voie
- façade de pierre en recul avec jardinet clos sur rue
- organisation symétrique de la façade, de part et d'autre de la porte d'entrée surmontée d'une marquise
- homogénéité de la taille et du traitement des ouvertures aux proportions rectangulaires
- encadrement des ouvertures
- cheminée de pierre assise sur pignon

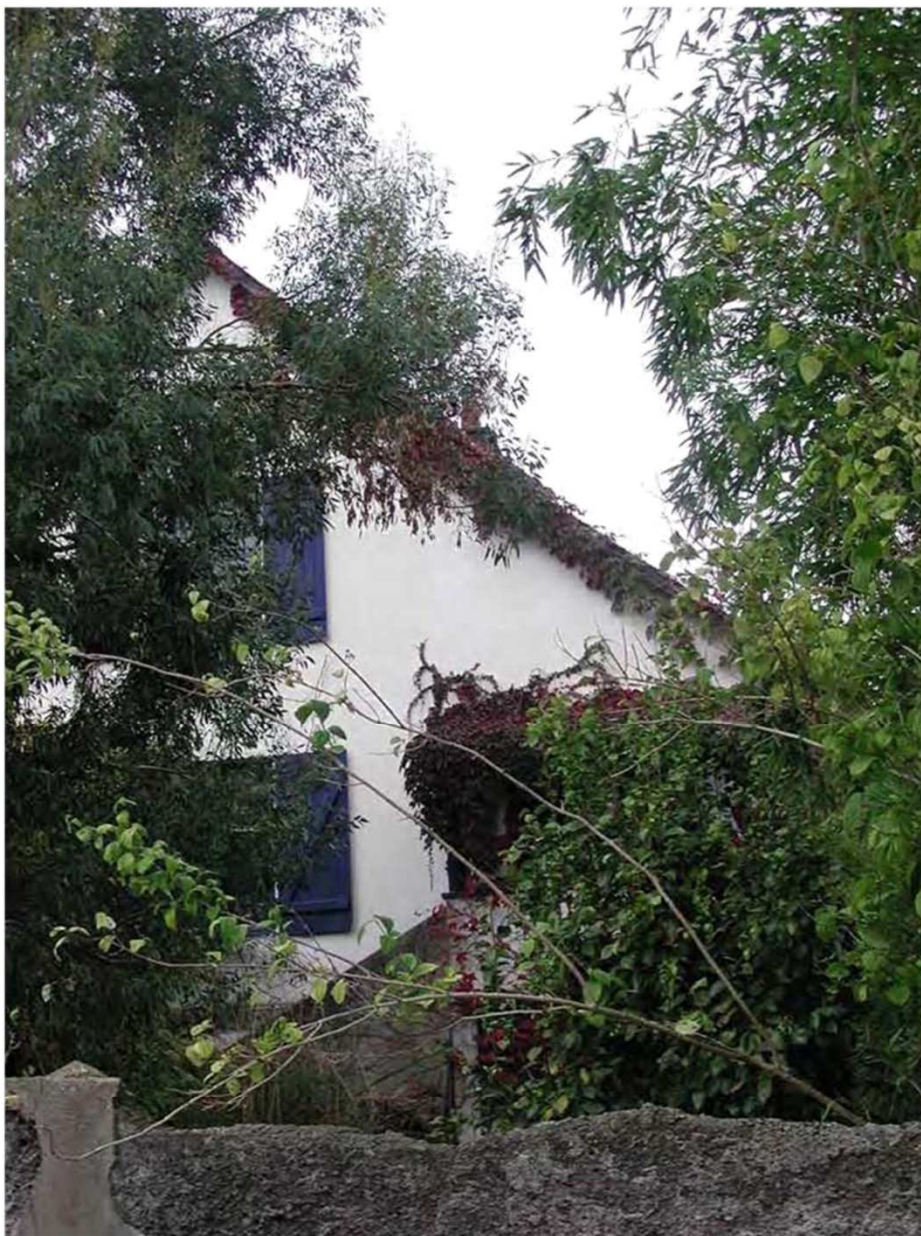
**24 rue Léon Jaffré**

**Maison à pignon sur rue**

- toiture ardoise à deux pans
- façade-pignon de pierre recouverte d'enduit
- toiture légèrement saillante sur volume bâti, avec poutrelles en lambris apparents en bois peints
- bâti en recul avec jardinnet clos sur rue
- proportion rectangulaire des ouvertures organisées en superposition et sur un axe central, closes par des volets en bois
- maison mitoyenne et symétrique avec le n°7 impasse Léon Jaffré

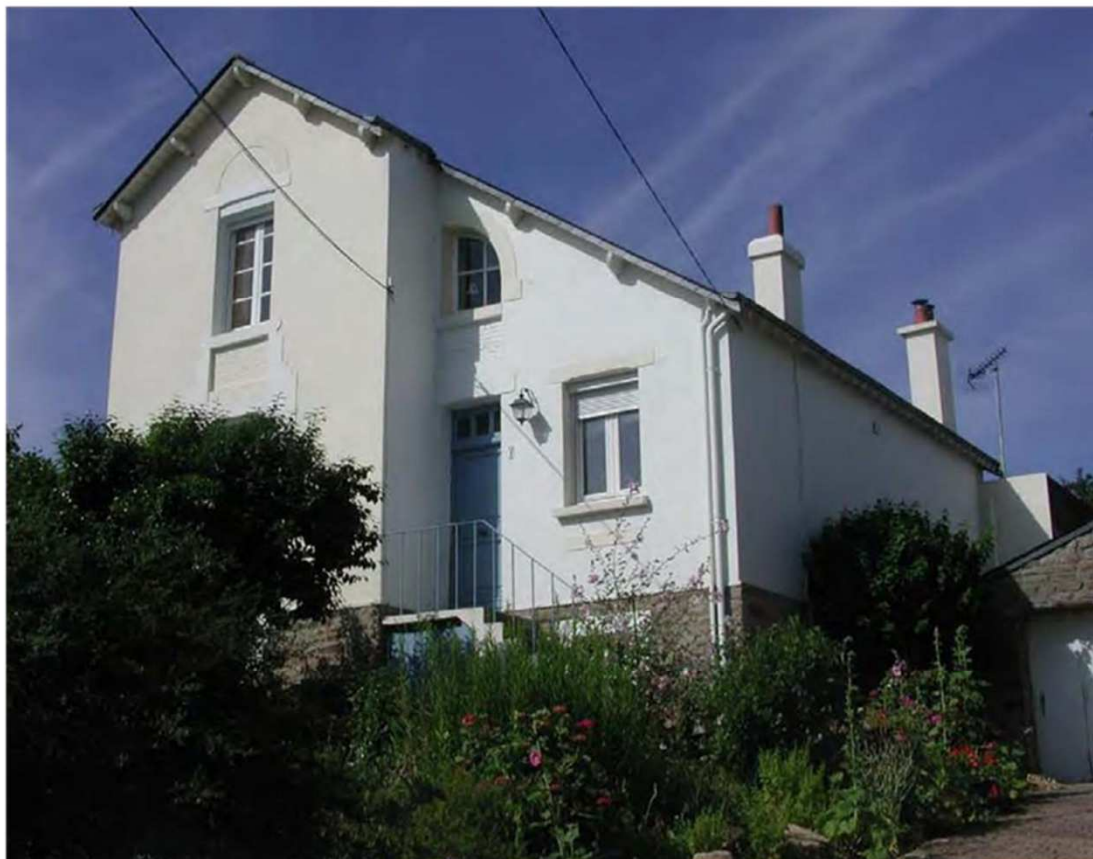
## 1 Impasse Jaffré

**Maison à volume et toiture en faux L**

- toiture ardoise à pans multiples
- faitage en L parallèle à la voie et en retrait pignon orienté sur rue
- toiture légèrement saillante sur volume bâti avec poutrelles et lambris apparents en bois peint
- façade recouverte d'un enduit dans sa partie supérieure avec une aile présentant un pignon avancé sur la voie
- façade en recul par apport à la rue avec un jardinet
- linteau travaillé en appareillage de pierre cintré pour la baie de l'étage du pignon en retrait
- fantaisies décoratives mettant en valeur les fenêtres (linteaux, appuis) et la façade en avancée sur rue
- perron parallèle à la façade

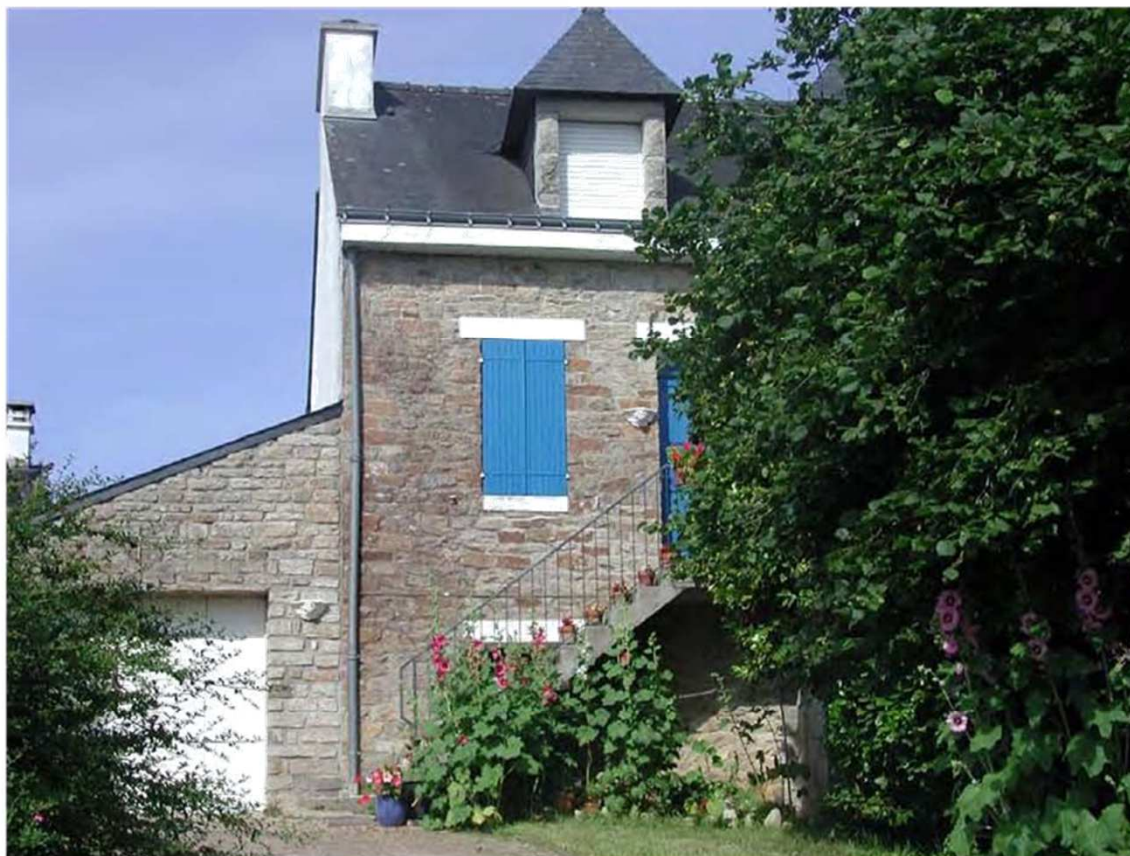
### 3 impasse Jaffré

Maison à deux pans

- toiture ardoise
- faitage parallèle à la voie
- façade de pierre en recul avec jardinet
- organisation symétrique de la façade, de part et d'autre de la porte d'entrée
- homogénéité de la taille et du traitement des ouvertures aux proportions rectangulaires
- encadrement des ouvertures par un linteau et un appui peint en blanc
- lucarne à fronton sur le toit
- perron parallèle à la façade

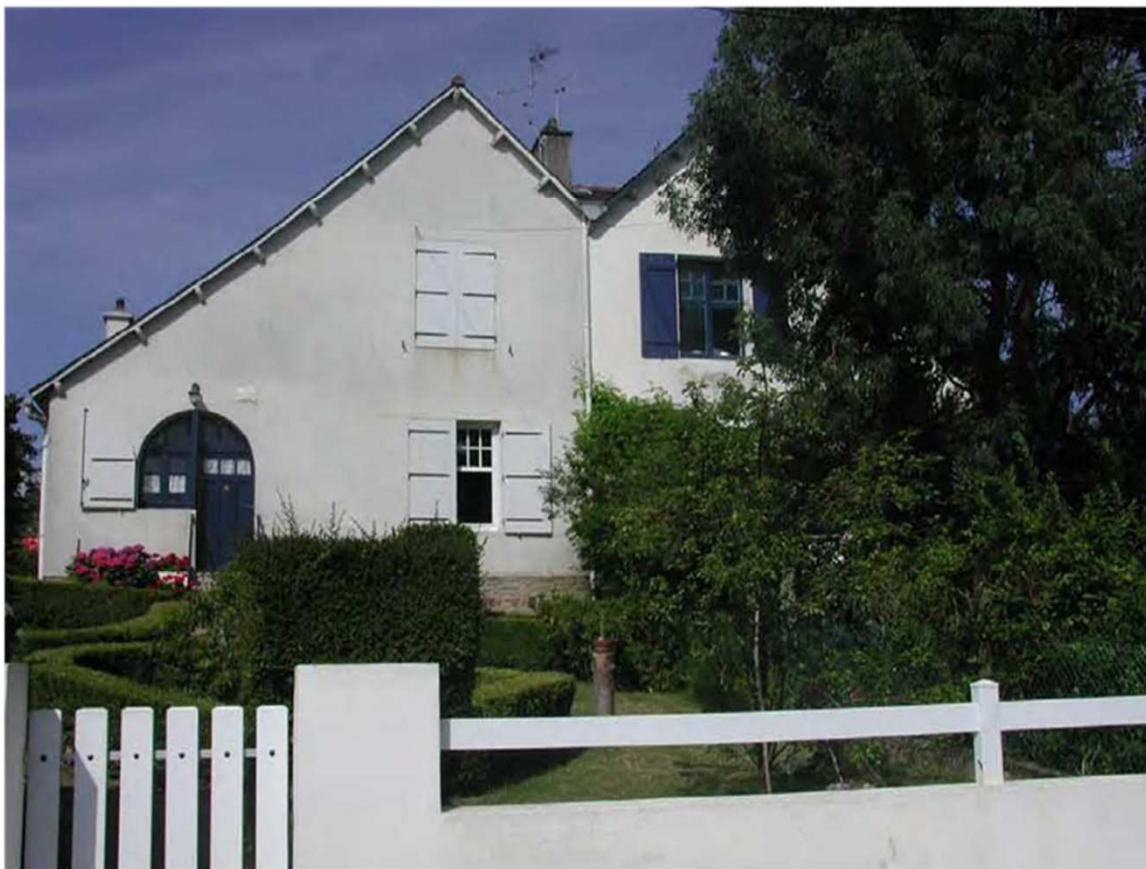
## 7 impasse Jaffré

Maison à pignon sur rue

- toiture ardoise à deux pans
- faitage perpendiculaire à la voie
- toiture légèrement saillante sur volume bâti, avec poutrelles en lambris apparents en bois peints
- façade-pignon recouverte d'un enduit
- bâti en recul avec un jardinet clos sur rue,
- ouverture en plein cintre de la porte d'entrée
